BITACORA ELECTRÓNICA DE OBRA

Nro
Inform
e:
29

Fecha Informe:
17-02-2020

Nombre De La Obra:
Carretera Oyon - Ambo,
Tramo I: Oyon - Desvío Cerro
de Pasco

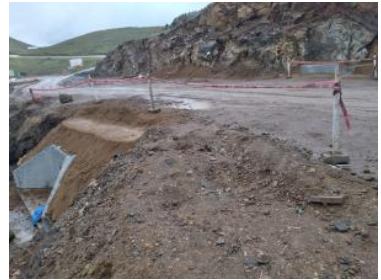
1

Actividades:
LOS FRENTES EN ESTE TRAMO DISMINUYERON (ALCANTARILLA TMC 36 KM 180+998)

CDescripcion _____:
DISMINUCIÓN DE FRENTES DE TRABAJO EN EL KM 171+000 AL KM 181+000.

- Se recomienda al "Consortio Vial Ambo" y "Consortio Vial Oyon", incrementar frentes de trabajo, asimismo realizar coordinaciones en conjunto con la supervisión, para evitar demoras en la ejecución de la obra.

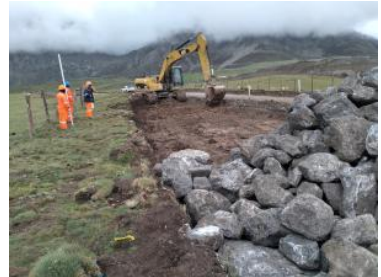
Actividades:
MEJORAMIENTO DE LA SUB RASANTE KM 170+260 - KM 170+360 (MAYORES METRADOS DE MEJORAMIENTO DE SUELOS)

CDescripcion _____:
PERSONAL: 2 VIGÍAS, 3 PERSONAL DE PISO, 2 OPERADORES.
MAQUINARIAS: 1 EXCAVADORA SOBRE ORUGA, 1 VOLQUETE.

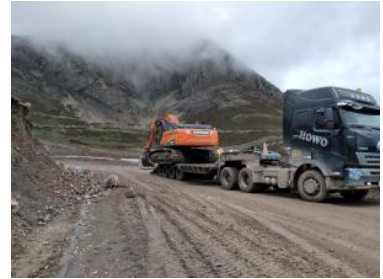
5

MOVILIZACIÓN DE EXCAVADORA SOBRE ORUGA PARA TRABAJOS EN KM
168+740.

PERSONAL: 2 OPERADORES, 1 PERSONAL DE PISO.
MAQUINARIA: 1 EXCAVADORA SOBRE ORUGA, 1 CAMA BAJA.

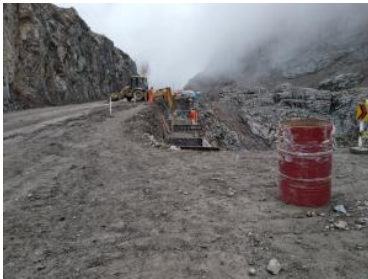
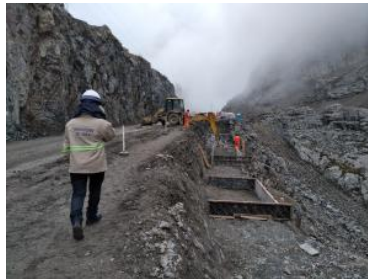
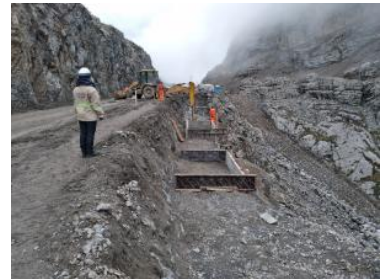
6

Actividades:
EXCAVACIÓN Y LIMPIEZA PARA ENCOFRADO DE ZAPARA DE MURO CICLOPEO KM 167+865

CDescripcion_____:
PERSONAL: 1 TÉCNICO DE CONTROL DE CALIDAD, 3 PERSONAL DE PISO, 1 OPERADOR.
MAQUINARIA: 1 RETRO EXCAVADORA.

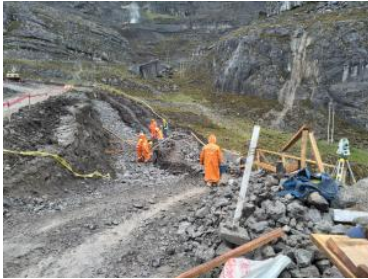
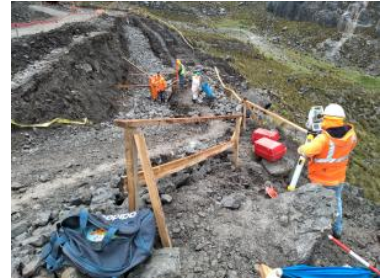
7

Actividades:
 ENCOFRADO PARA MURO KM 162+610.

CDescripcion _____ :
 PERSONAL: 4 OPERARIOS, 3 PEONES, 1 TOPOGRAFO, 2 AUXILIARES DE TOPOGRAFÍA DE CVA.
 EQUIPOS Y MAQUINARIAS: ESTACIÓN TOTAL, HERRAMIENTAS MANUALES.

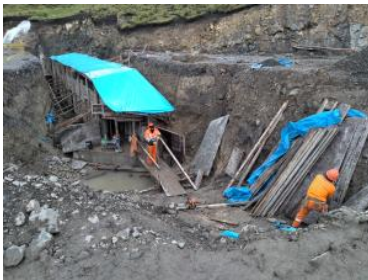
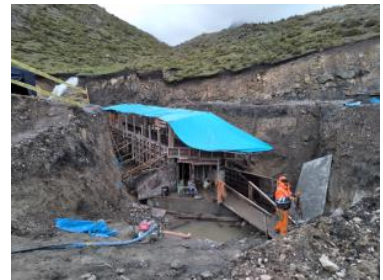
8

Actividades:
 ENCOFRADO ALCANTARILLA MCA KM 160+906

CDescripcion _____ :
 PERSONAL: 5 OPERARIOS.
 HERRAMIENTAS MANUALES.

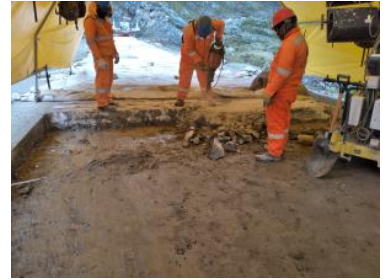
9

Actividades:
 CORTE DE PAVIMENTO QUE SE INICIO SIN ENCOFRAR (NO SIRVE) KM 158+701.97

CDescripcion_____:
 PERSONAL: 3 OFICIALES.
 EQUIPO: CORTADORA.

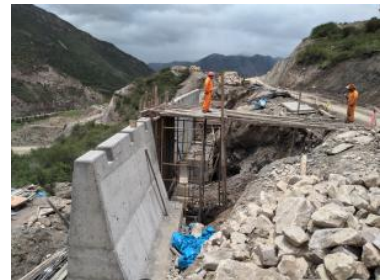
10

Actividades:
 ENCOFRADO DE ZAPATA PARA MURO KM 138+265

CDescripcion_____:
 PERSONAL: 1 CAPATAZ, 4 OPERARIOS, 3 OFICIALES, 2 PEONES.
 HERRAMIENTAS MANUALES.

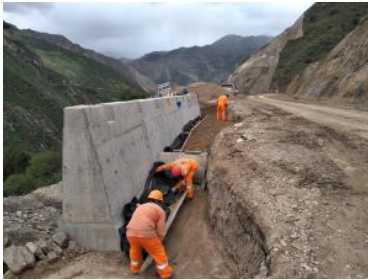
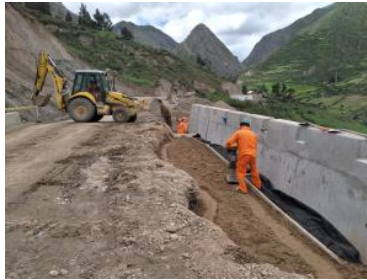
11

Actividades:
 RELLENO Y COMPACTADO MURO KM 136+170

CDescripcion_____:
 PERSONAL: 1 CAPATAZ, 1 OFICIAL, 2 PEONES, 1 OPERADOR.
 MAQUINARIAS Y EQUIPOS: 1 VIBROAPISONADOR, 1 RETROEXCAVADORA.
