BITACORA ELECTRÓNICA DE OBRA

Confirma Bitacora: Si	Nro Informe: N°02 6 - PVN - MJQ Y - 2020	Fecha Informe: 18-02-2020	Nombre De La Obra: HUANUCO - HUALLANCA (T2)	Personal Encargado: MICHAEL JESUS QUISPE YAURI.
---------------------------------	--	-------------------------------------	---	---

PARA LA EJECUCIÓN DE LA OBRA “MEJORAMIENTO, CONSERVACIÓN POR NIVELES DE SERVICIO Y OPERACIÓN DE CORREDOR VIAL HUÁNUCO-LA UNIÓN-HUALLANCA-DV. ANTAMINA/EMP. PE-3N (TINGO CHICO)-NUEVAS FLORES-LLATA-ANTAMINA”.

TRAMO II: INICIA EN PUNTO UNIÓN KM 52+920 CULMINA EN TINGO CHICO KM 102+819

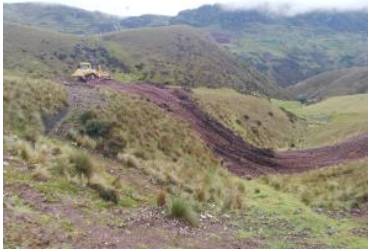
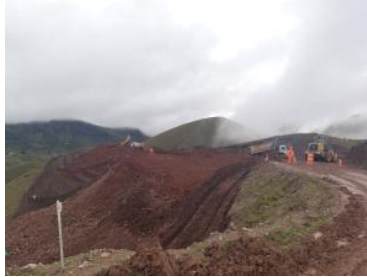
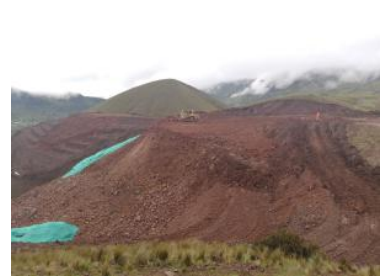
1

900 PROTECCIÓN AMBIENTAL
901.A DISPOSICIÓN Y CONFORMACIÓN DE DEPÓSITOS DE MATERIAL EXCEDENTE
PROGRESIVA: KM 52+730 - LADO "D"

PERSONAL UTILIZADO: 02 OPERADOR, 02 PEÓN, Y 02 VIGÍAS.
MAQUINARIA Y EQUIPO UTILIZADO: 01 CARGADOR FRONTAL, 01 TRACTOR ORUGA D6, 01 RETROEXCAVADORA

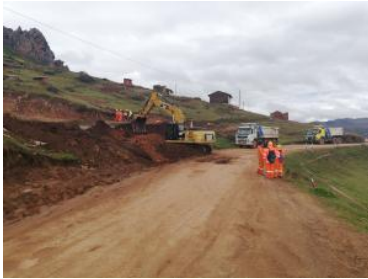
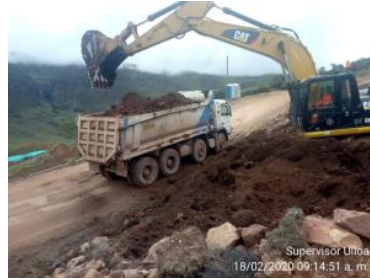
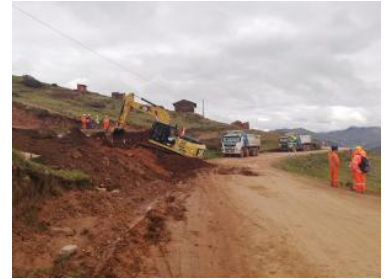
2

200 MOVIMIENTO DE TIERRAS

201.B3 EXCAVACIÓN DE MATERIAL SUELTO

PROGRESIVA: KM 54+020, KM. 54+040 al KM 54+070, KM 54+450 al KM. 54+520

PERSONAL UTILIZADO: 02 SUPERVISOR, 17 OPERADOR, 05 PEÓN, Y 04 VIGÍAS

MAQUINARIA Y EQUIPO UTILIZADO: 15 VOLQUETE, 02 EXCAVADORA

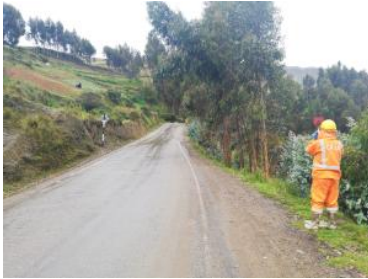
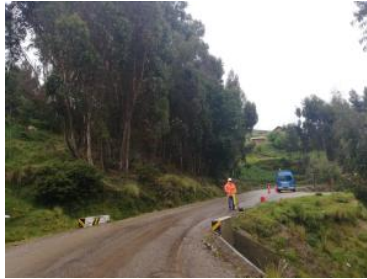
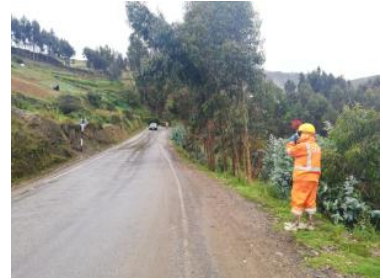
3

100 OBRAS PRELIMINARES
102.A1 TRAZO Y REPLANTEO
PROGRESIVA: KM. 54+100 AL KM. 54+250, KM. 53+530 AL KM. 53+650, KM. 60 + 070 AL KM. 60+180, KM. 84+900 AL KM. 85+100

PERSONAL UTILIZADO: 12 AUXILIARES DE TOPOGRAFÍA, 04 TOPOGRAFOS, 06 PEONES
MAQUINARIA Y EQUIPO UTILIZADO: 04 ESTACION TOTAL CON TRIPODE, 12 PRISMAS CON JALONES, 2 GPS

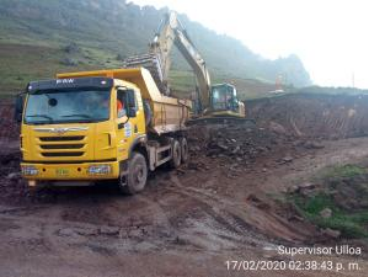
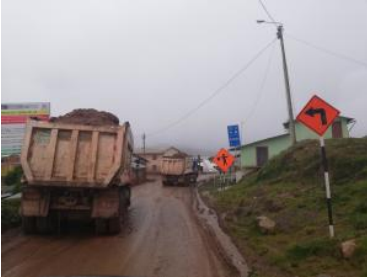
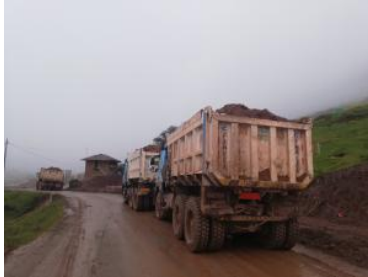
4

Actividades:
700. TRANSPORTE
700.C TRANSPORTE DE MATERIALES EXCEDENTES PARA DISTANCIA ENTRE 120M Y 1000M
700.D TRANSPORTE DE MATERIALES EXCEDENTES PARA DISTANCIA MAYORES DE 1000M
PROGRESIVA: KM 54+020 al KM 54+050, KM 54+450 al KM 54+520 2, KM 54+540 al KM 54+560

CDescripcion _____ :
PERSONAL UTILIZADO: 02 SUPERVISOR, 17 OPERADOR, 05 PEÓN, Y 04 VIGÍAS
MAQUINARIA Y EQUIPO UTILIZADO: 15 VOLQUETE, 02 EXCAVADORA
