BITACORA ELECTRÓNICA DE OBRA

Confirma Bitacora:	Nro Informe:	Fecha Informe:	Nombre De La Obra:	Personal Encargado:
	30	18-02-2020	Carretera Oyon - Ambo, Tramo I: Oyon - Desvío Cerro de Pasco	NATALY SUSI CABALLON PAUCAR

INFORME DIARIO N° 30

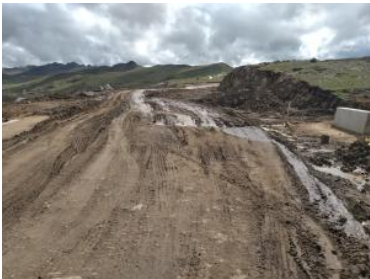
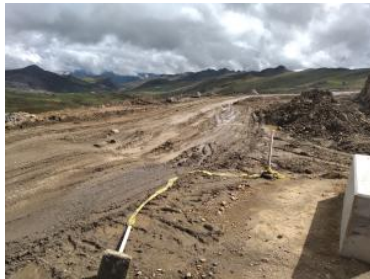
1

Actividades:
AHUELLAMIENTO KM 180+260

CDescripcion_____:
SE RECOMIENDA MANTENIMIENTO DE VÍA.

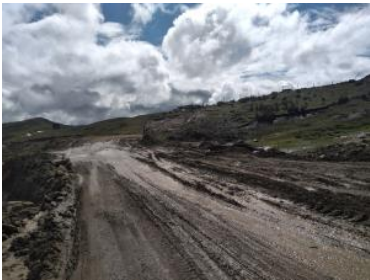
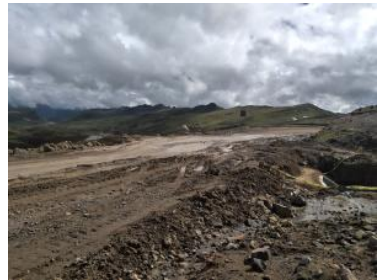
2

Actividades:
AHUELLAMIENTO KM 180+350

CDescripcion_____:
SE RECOMIENDA MANTENIMIENTO DE VÍA.
