MINISTERIO DE TRANSPORTES Y COMUNICACIONES

BITACORA ELECTRÓNICA DE OBRA

Confirma Bitacora:	Nro Informe:	Fecha Informe:	Nombre De La Obra:	Personal Encargado:
	30	18-02-2020	Carretera Oyon - Ambo, Tramo I: Oyon - Desvío Cerro de Pasco	NATALY SUSI CABALLON PAUCAR

INFORME DIARIO N° 30

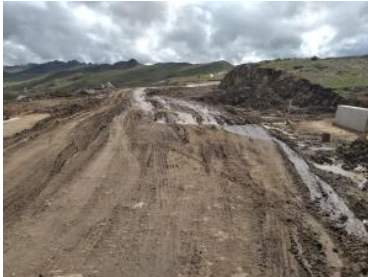
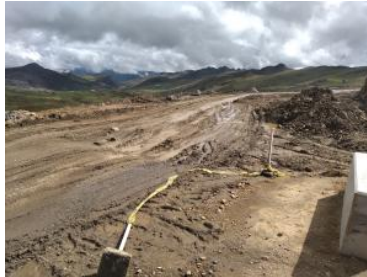
1

Actividades:
AHUELLAMIENTO KM 180+260

CDescripcion_____:
SE RECOMIENDA MANTENIMIENTO DE VÍA.

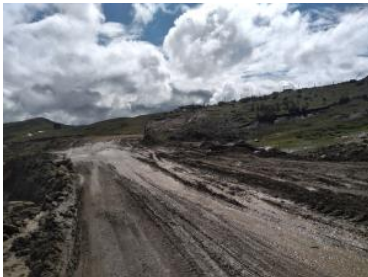
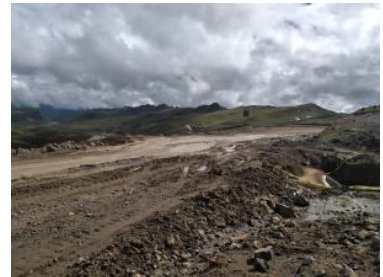
2

Actividades:
AHUELLAMIENTO KM 180+350

CDescripcion_____:
SE RECOMIENDA MANTENIMIENTO DE VÍA.

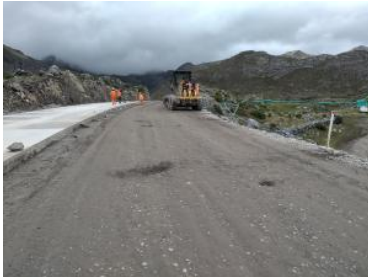
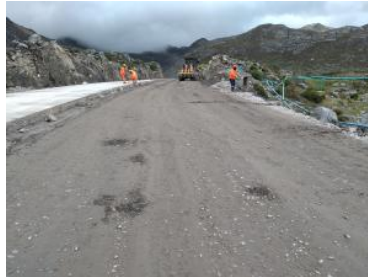
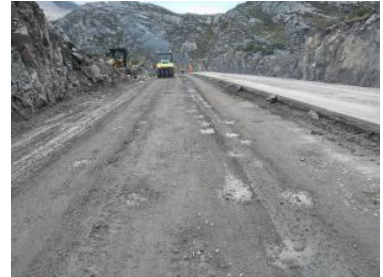
14

Actividades: RECONFORMACIÓN DE SUB BASE KM 157+960 - KM 158+150. PRESENCIA DE AHUELLAMIENTOS.
