BITACORA ELECTRÓNICA DE OBRA

Confirma Bitacora: Nro Informe: 58 Fecha Informe: 17-02-2020 Nombre De La Obra: Carretera Patahuasi - Yauri - Sicuani, tramo: Negromayo-Yauri-San Genaro Personal Encargado: R O M M E L C H A N C A RAMIREZ

Informe N° 58

Panel Fotográfico de la Bitacora de Obras

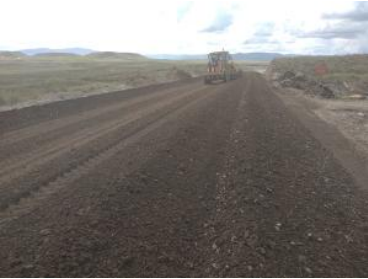
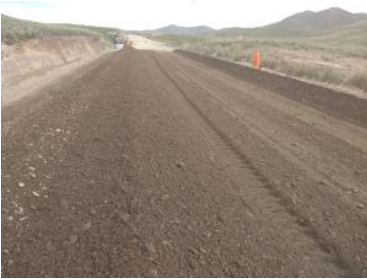
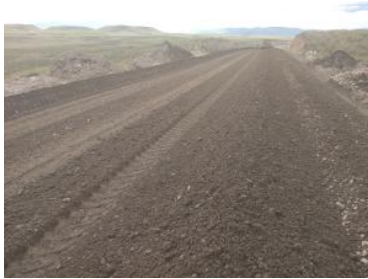
1

Actividades:
Se observó la conformación de sub base segunda capa, progresiva Km 128+ 840 hasta Km 129+030 en el tramo II Tintaya - Yauri.

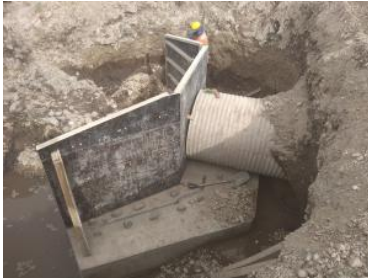
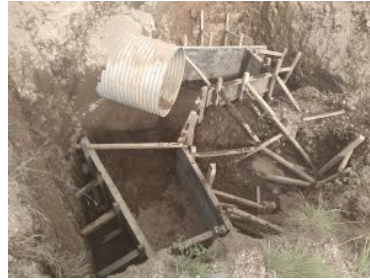
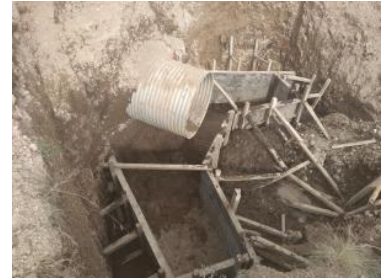
2

Se observó el encofrado de Zapata de la salida y encofrado de muro y aleros del ingreso de la alcantarilla, progresiva Km 180+904 en el tramo II Tintaya - Yauri.

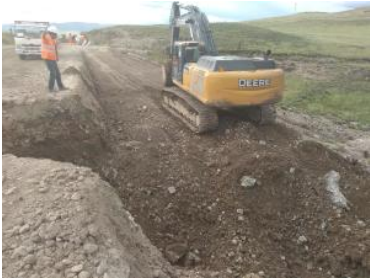
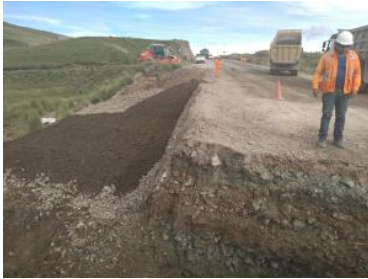
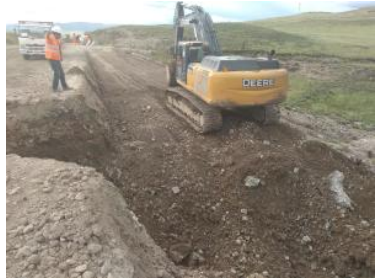
3

Actividades:
Se observó la excavación, eliminación de material y conformación de terraplén lado derecho, progresiva Km 128+750 hasta Km 128+820 en el tramo II Tintaya - Yauri.

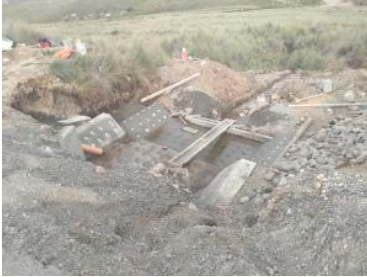
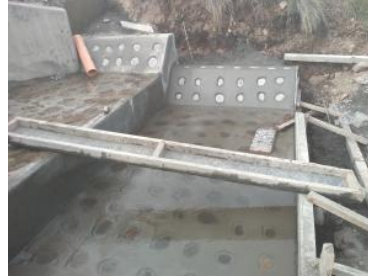
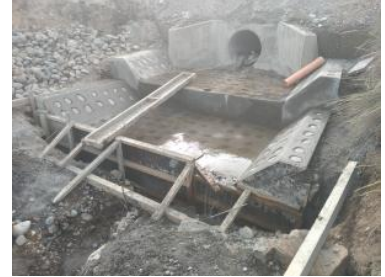
4

Se observó el encofrado y vaciado de concreto del emboquillado de la salida de la alcantarilla, progresiva 122+359.95 en el tramo II Tintaya - Yauri.

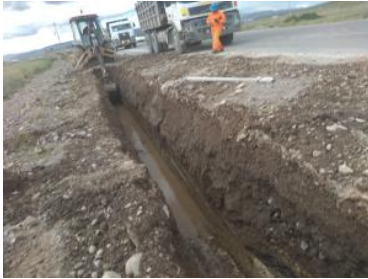
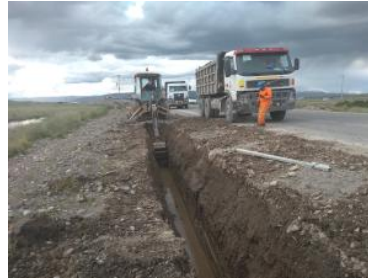
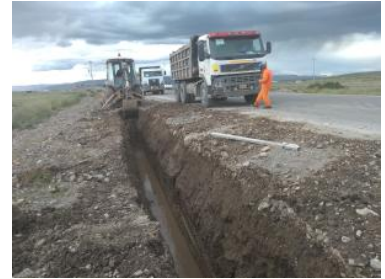
5

Se observó la excavación de subdren lado izquierdo y eliminación de material, progresiva Km 133+640 hasta Km 133+760 en el tramo II Tintaya - Yauri.

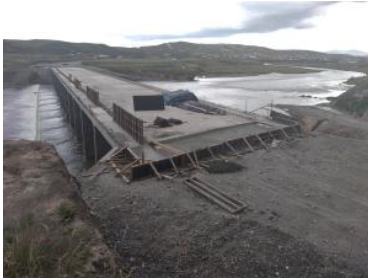
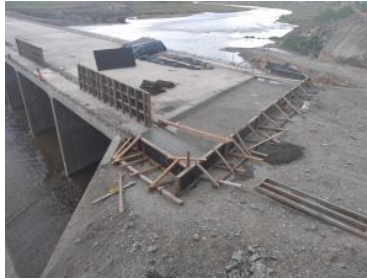
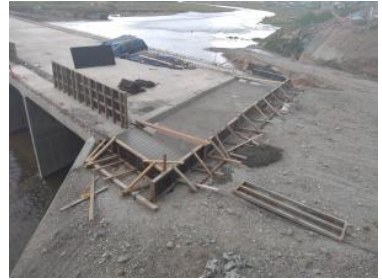
6

Se observó el vaciado de losa de aproximación lado izquierdo del puente Santa María, tramo Il Yauri - San Genaro.
