BITACORA ELECTRÓNICA DE OBRA

Confirma Bitacora:	Nro Informe: cuaderno de obra	Fecha Informe: 19-02-2020	Nombre De La Obra: Saldo de Obra Carretera Rodríguez de Mendoza - Empalme Ruta N. PE-5N (La Calzada), Tramo: Selva Alegre - Empalme Ruta N. PE-5N (La Calzada)	Personal Encargado: JONEL FRANCISCO SOPLIN PIÑA
---------------------------	---	-------------------------------------	--	---

Obra: Mejoramiento de Saldo de Obra Carretera Rodríguez de Mendoza – Empalme Ruta N. PE-5N (La Calzada), Tramo: Selva Alegre – Empalme Ruta N. PE-5N (La Calzada)”
REPORTE 19-02-2020

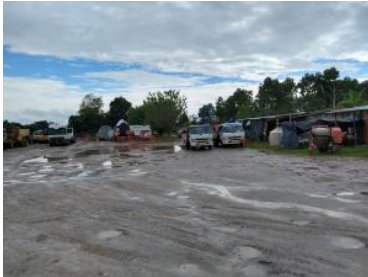
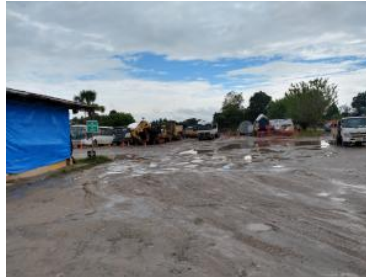
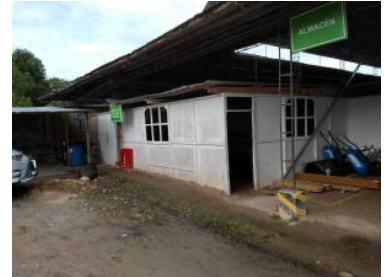
1

Planta Conchan - Patio de maquinas, se observa maquinaria estacionada . se observa el laboratorio de mecánica de suelos de la contratista cerrado, mientras que el laboratorio de mecánica de suelos de la Supervision en actividad

03 volquetes, 01 cisterna combustible, 01 motoniveladora, 01 camión cama baja, 01 bus, 01 rodillo, 01 excavadora, 02 camión barandas,

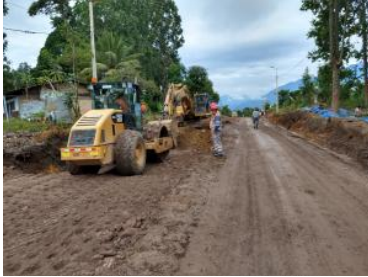
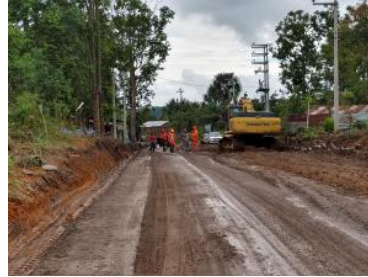
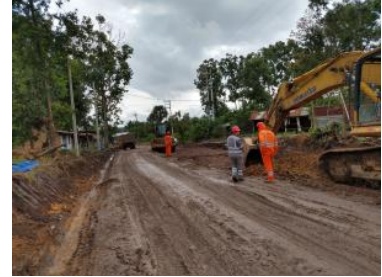
2

220B MEJORAMIENTO DE SUELOS A NIVEL DE SUBRASANTE: La contratista continua con los trabajos de excavación y mejoramiento de suelos a nivel de subrasante desde el Km16+540 al Km 16+600. Lado izquierdo de la vía

04 volquetes, 01 excavadora, 02 rodillos vibratorios, 01 motoniveladora, 06 obreros

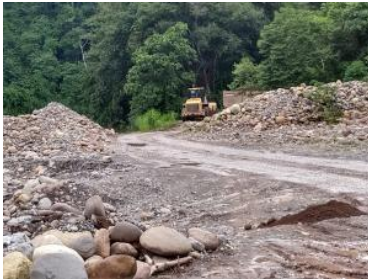
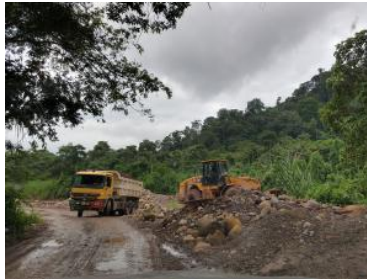
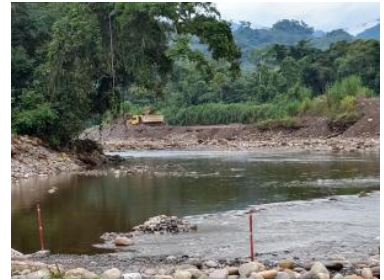
3

Actividades:
 cantera BELÉN, Se realizan trabajos de extracción de material de río y transporte interno

CDescripcion_____:
 03 volquetes operativos, 02 volquetes inmovilizados, 02 cargador frontal, 01 camion taller, 04 obreros

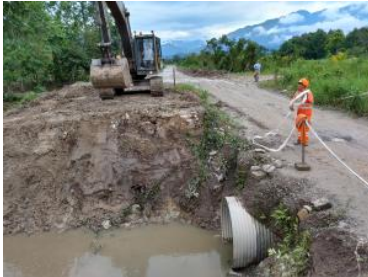
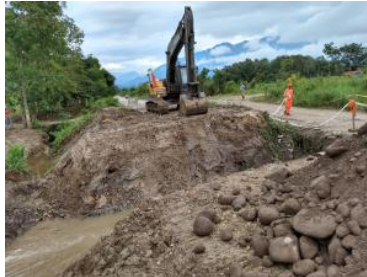
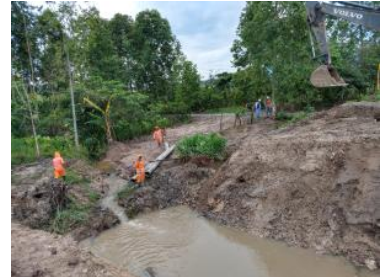
4

Actividades:
 600 OBRAS DE ARTE Y DRENAJE
 Se observa trabajos de limpieza de terreno para la construcción de la alcantarilla TMC Ø 60" lado izquierdo de la via ubicado en el km 14+870

CDescripcion_____:
 01 excavadora, 06 obreros, personal técnico de la supervision
