BITACORA ELECTRÓNICA DE OBRA

Confir ma Bitaco ra: Si	Nro Inform e: 31	Fecha Informe: 19-02-2020	Nombre De La Obra: Carretera Oyon - Ambo, Tramo I: Oyon - Desvío Cerro de Pasco	Personal Encargado: NATALY SUSI CABALLON PAUCAR
---	------------------------------------	-------------------------------------	---	--

INFORME DIARIO N° 31

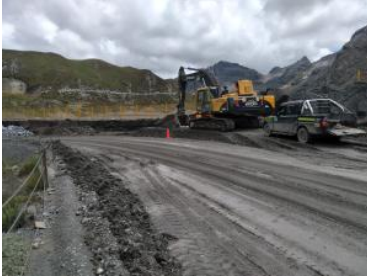
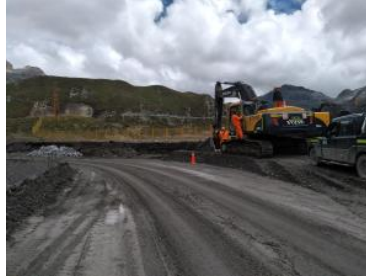
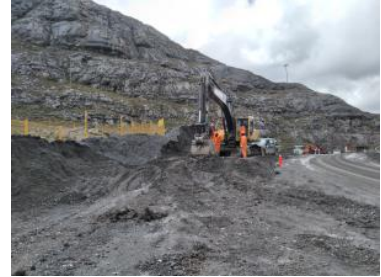
10

EXCAVACIÓN PARA AMPLIACIÓN DE VÍA KM 158+900 SE MALOGRO LA
EXCAVADORA EN PLENA ACTIVIDAD.
