## BITACORA ELECTRÓNICA DE OBRA

<b>Confirma Bitacora:</b>	<b>Nro Informe:</b>	<b>Fecha Informe:</b>	<b>Nombre De La Obra:</b>	<b>Personal Encargado:</b>
	61	20-02-2020	Carretera Patahuasi - Yauri - Sicuani, tramo: Negromayo-Yauri-San Genaro	R O M M E L C H A N C A RAMIREZ

Informe N° 61

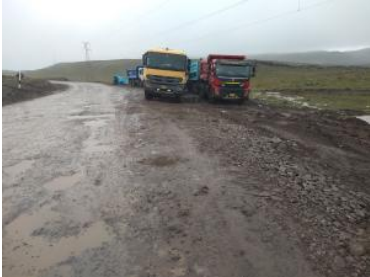
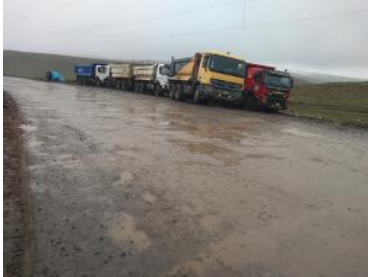
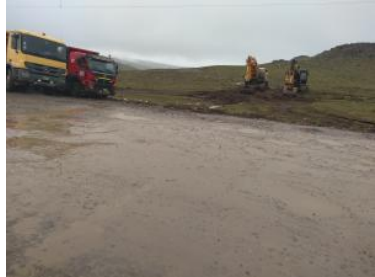
**Actividades:**  
Se observó los equipos de excavación y mejoramiento no están trabando por mal tiempo, progresiva 73+000 en el tramo I Negromayo - Tintaya.

**CDescripcion\_\_\_\_\_:**  
Personal: no labora.  
Equipos: no labora.

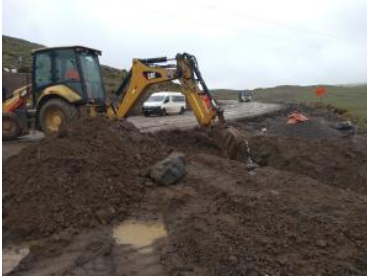
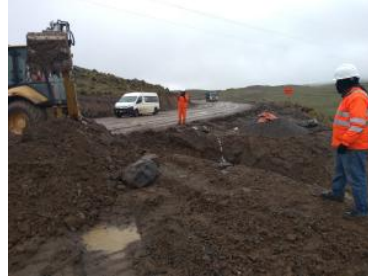
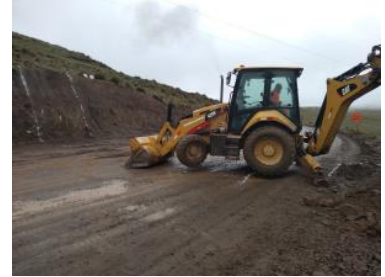
Se observó la excavación de ingreso y salida de la alcantarilla, progresiva Km 73+600 en el tramo I Negromayo Tintaya.

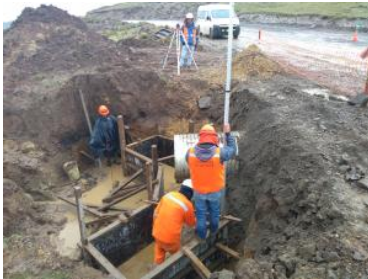
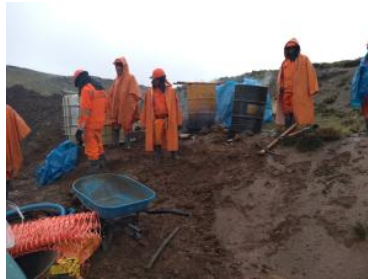
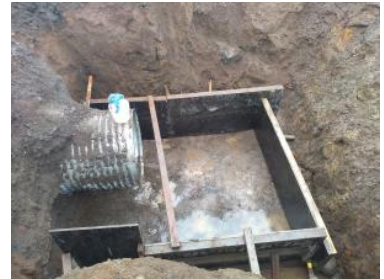
Se observó el encofrado y vaciado de concreto con agua tibia por mal tiempo de las zapatas del ingreso y salida de la alcantarilla, progresiva Km 73+863.92 en el tramo I Negromayo Tintaya.

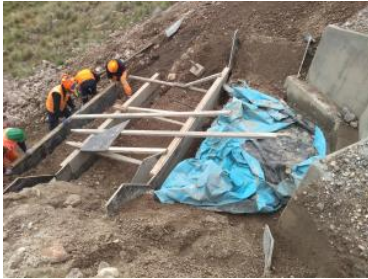
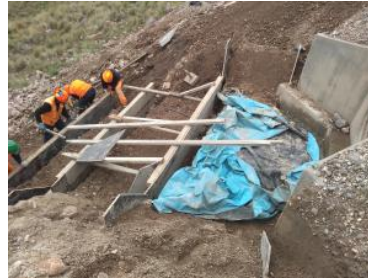
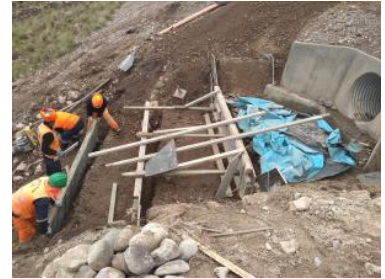
Se observó el encofrado y vaciado de concreto del emboquillado de salida de alcantarilla, progresiva Km 99+702.50 en el tramo I Negromayo - Tintaya.

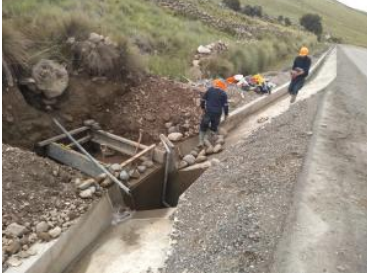
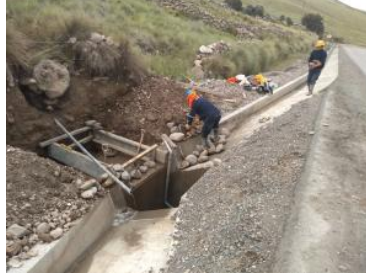
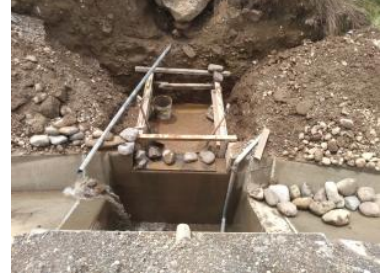
Se observó el encofrado y vaciado de concreto del emboquillado del encauzamiento de ingreso de alcantarilla, progresiva Km 100+205 en el tramo I Negromayo - Tintaya.

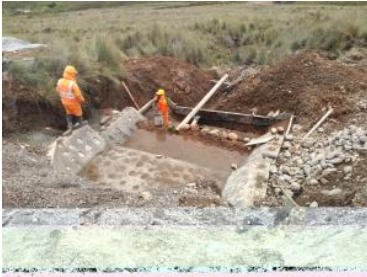
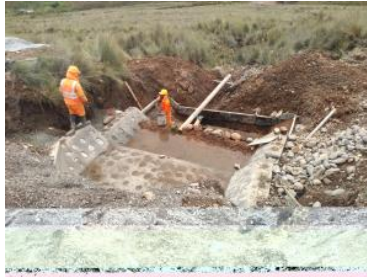
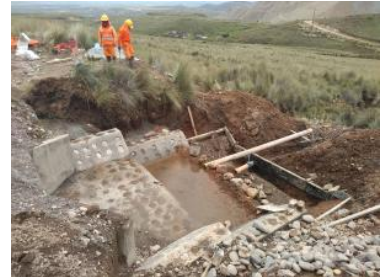
Se observó el encofrado y vaciado de concreto del emboquillado de la salida de alcantarilla, progresiva Km 122+359.94 en el tramo II Tintaya - Yauri.

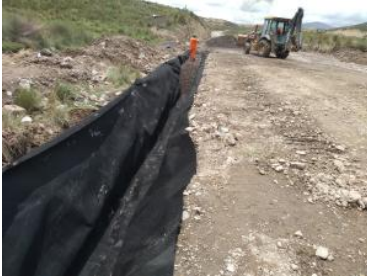
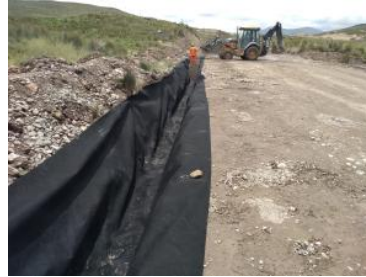
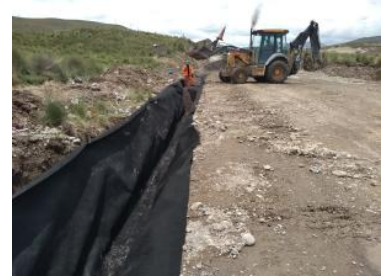
Se observó la excavación, colocación de geotextil y relleno de material de filtro en el subdren de lado derecho, progresiva Km 127+973 hasta Km 128+065 en el tramo II Tintaya - Yauri.

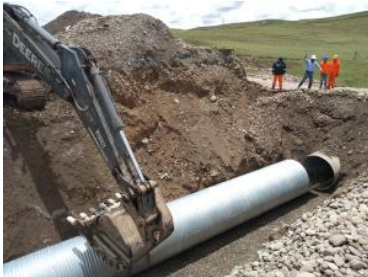
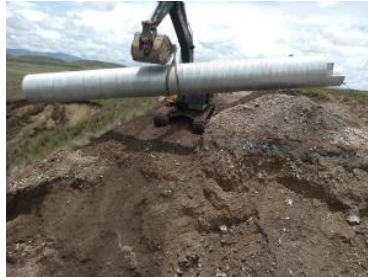
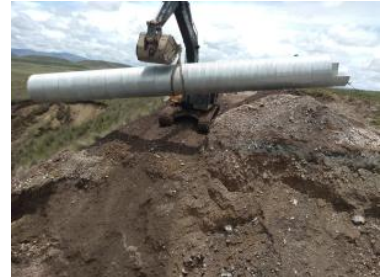
Se observó la excavación, conformación y colocación de alcantarilla TMC de 60" lado izquierdo, progresiva Km 128+760.63 en el tramo II Tintaya - Yauri.

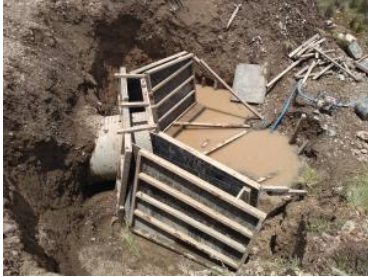
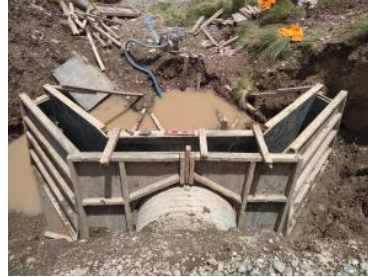
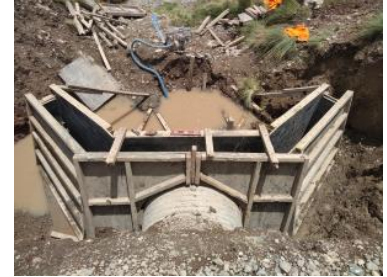
se observó el encofrado del muro y aleros de la salida de la alcantarilla, progresiva Km 128+904 en el tramo II Tintaya - Yauri.

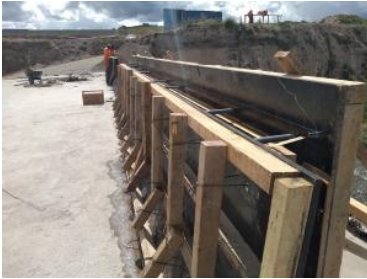
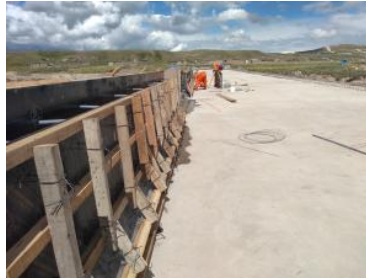
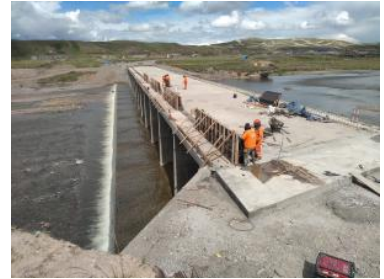
Se observó el encofrado de 04 paños de muros de new jersey en el borde izquierdo del puente Santa María, tramo II Yauri - San Genaro.

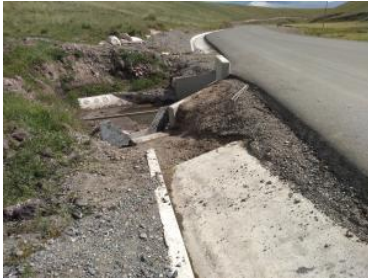
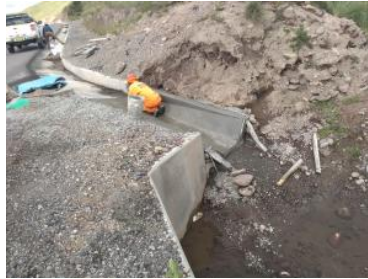
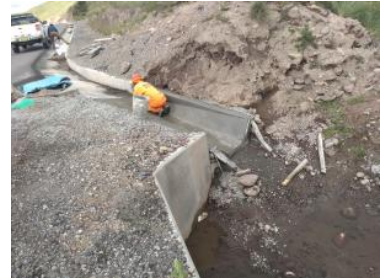
Se observó el encofrado y vaciado de encauzamiento de cuneta a alcantarilla en Km 147+590, excavacion y encofrado de encauzamiento de cuneta a alcantarilla Km 148+114 en el tramo II Yauri - San Genaro.
