BITACORA ELECTRÓNICA DE OBRA

REGISTRO DE LA BITACORA Y FOTO DEL CUADERNO DE OBRA

Confirma Bitacora: Si	Nro Informe: 008	Fecha Informe: 18-02-2020	Nombre De La Obra: Carretera Moquegua - Omate - Arequipa Tramo: Il km. 35 al km. 153,50	Personal Encargado: CUTIPA MONZON NESTOR ARNULFO
---------------------------------	----------------------------	-------------------------------------	---	---

REPORTE DEL MARTES 18 DE FEBRERO DEL 2020

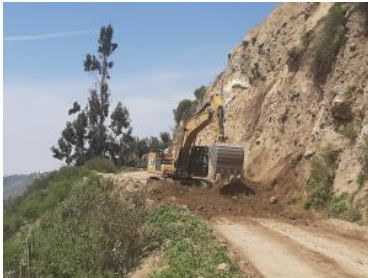
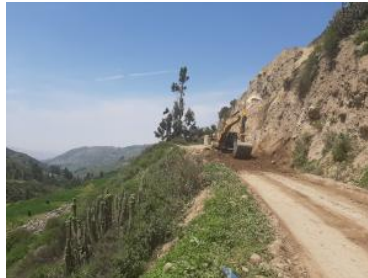
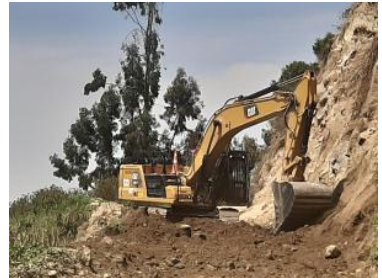
1

200 MOVIMIENTO DE TIERRAS
202.B3 EXCAVACIÓN EN MATERIAL SUELTO (PROGRESIVA KM 152+280 AL KM 152+380)
700 TRANSPORTES
700.D TRANSPORTE DE MATERIALES EXCEDENTES PARA DISTANCIAS MAYORES DE 1000M

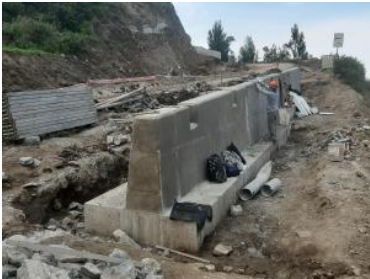
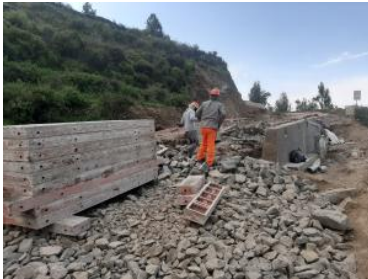
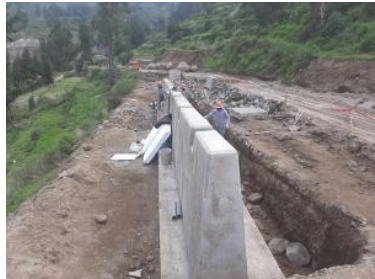
2

Actividades:
500 OBRAS DE ARTE Y DRENAJE
515.A ENCOFRADO Y DESENCOFRADO MURO UBICADO EN LA PROGRESIVA KM 151+630

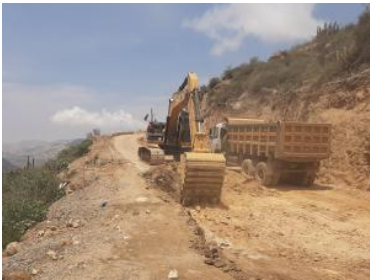
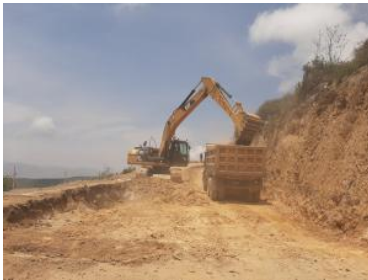
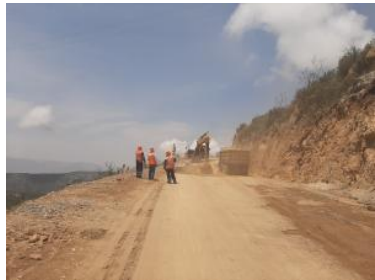
3

Actividades:
200 MOVIMIENTO DE TIERRAS
MEJORAMIENTO ENTRE LAS PROGRESIVAS KM 141+380 Y EL KM 141+750
700 TRANSPORTES
700.D TRANSPORTE DE MATERIALES EXCEDENTES PARA DISTANCIAS MAYORES DE 1000M

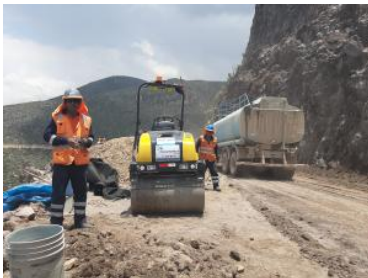
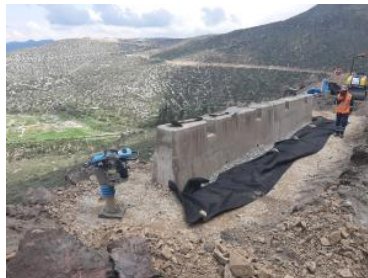
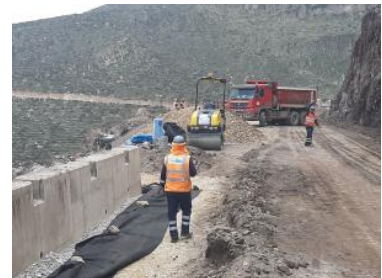
4

500 OBRAS DE ARTE Y DRENAJE
502.A RELLENO PARA ESTRUCTURAS MURO C° C° UBICADO EN LA PROGRESIVA KM 140+270 AL KM 140+280
514.B FILTRO DRENANTE

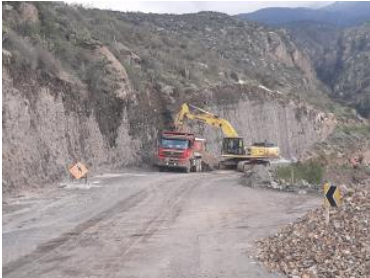
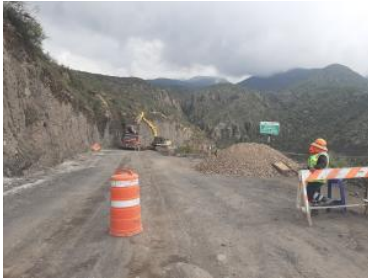
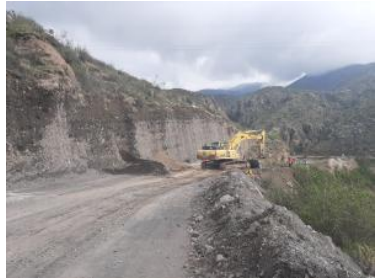
5

Actividades:
200 MOVIMIENTO DE TIERRAS
202.B3 EXCAVACIÓN EN MATERIAL SUELTO - EN LA PROGRESIVA KM 135+790

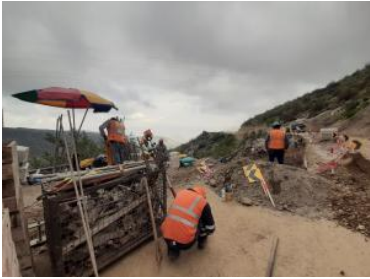
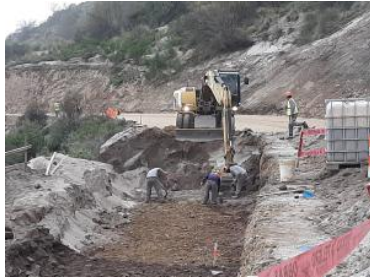
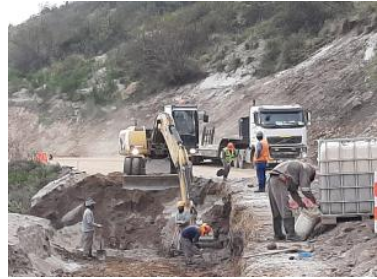
6

Actividades:
500 OBRAS DE ARTE Y DRENAJE MURO MIXTO UBICADO EN LA PROGRESIVA
KM 133+597 AL KM 133+652
502.A RELLENO PARA ESTRUCTURAS
514.B FILTRO DRENANTE

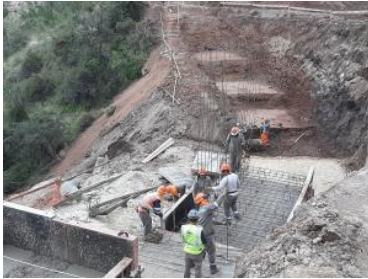
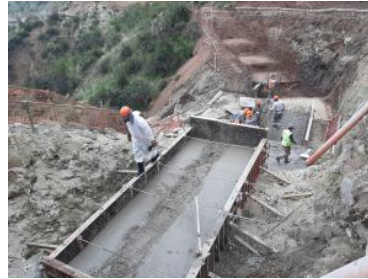
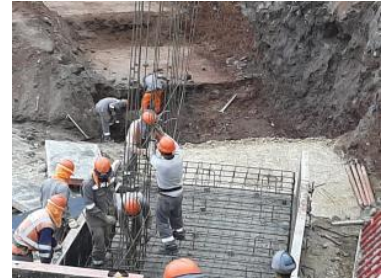
7

515.A ENCOFRADO Y DESENCOFRADO - MURO MIXTO UBICADO EN LA
PROGRESIVA KM 133+040

504.A ACERO DE REFUERZO FY=4200 KG/CM2

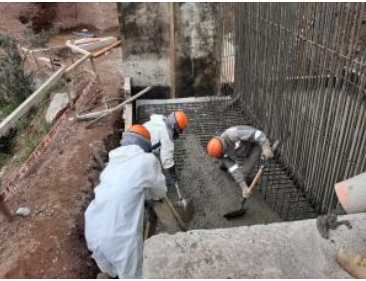
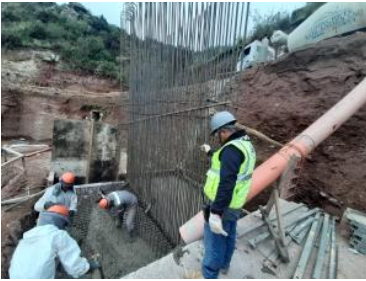
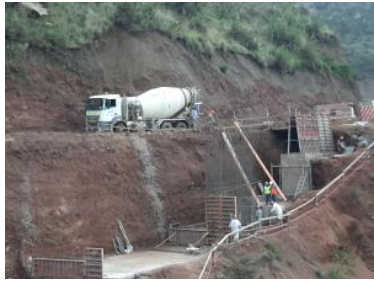
8

Actividades:
500 OBRAS DE ARTE Y DRENAJE
503.H, G, E, D, C CONCRETO DE DIFERENTES RESISTENCIAS - MURO DE CONCRETO ARMADO UBICADO EN LA PROGRESIVA KM 132+813 HASTA EL KM 132+858
515.A ENCOFRADO Y DESENCOFRADO
504.A ACERO DE REFUERZO FY=4200 KG/CM2
