BITACORA ELECTRÓNICA DE OBRA

REGISTRO DE LA BITACORA Y FOTO DEL CUADERNO DE OBRA

Confirma Bitacora:	Nro Informe:	Fecha Informe:	Nombre De La Obra:	Personal Encargado:
	33	21-02-2020	Carretera Oyon - Ambo, Tramo I: Oyon - Desvío Cerro de Pasco	NATALY SUSI CABALLON PAUCAR

INFORME DIARIO N° 33

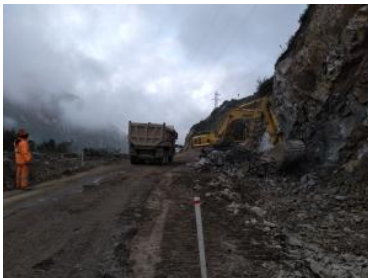
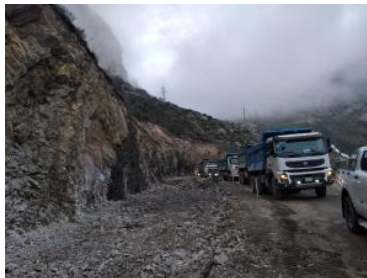
Actividades:
MOVIMIENTO DE TIERRAS KM 143+600

CDescripcion _____:
PERSONAL: 1 PERSONAL DE PISO, 6 OPERADORES.
MAQUINARIAS: 1 EXCAVADORA SOBRE ORUGA, 5 VOLQUETES.

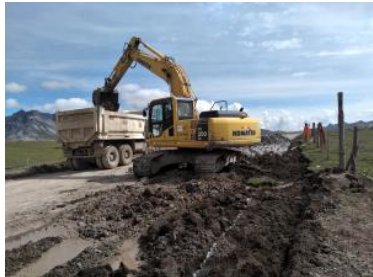
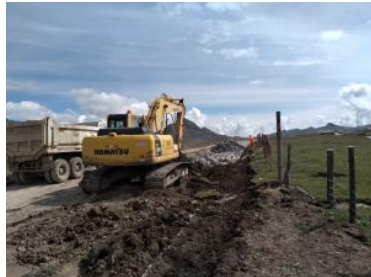
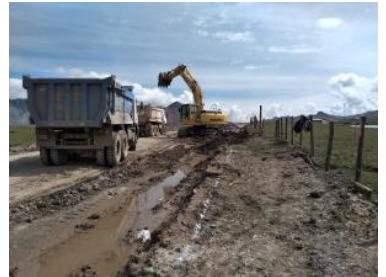
Actividades:
 MEJORAMIENTO DE SUELO KM 170+070_ KM 170+360

PERSONAL: 2 VIGÍAS, 1 CAPATAZ, 2 PERSONAL DE PISO, 5 OPERADORES.
 MAQUINARIAS: 1 EXCAVADORA SOBRE ORUGA, 1 RODILLO, 3 VOLQUETES

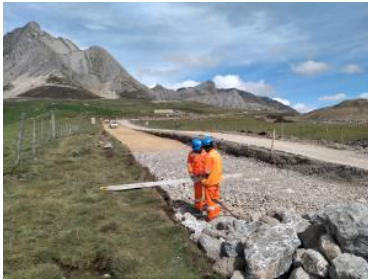
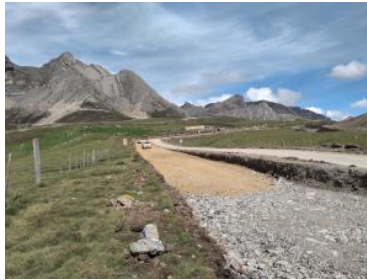
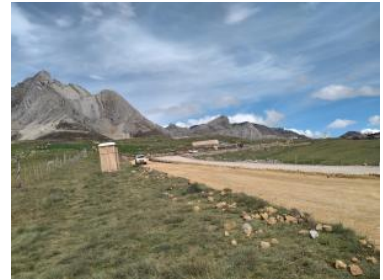
Actividades:
 MEJORAMIENTO KM 169+ KM 169+900

CDescripcion _____ :
 PERSONAL: 2 VIGÍAS, 1 CAPATAZ, 2 PERSONAL DE PISO, 5 OPERADORES.
 MAQUINARIAS: 1 EXCAVADORA SOBRE ORUGA, 1 RODILLO, 3 VOLQUETES

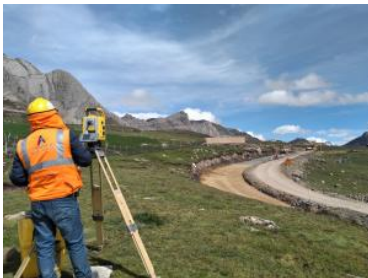
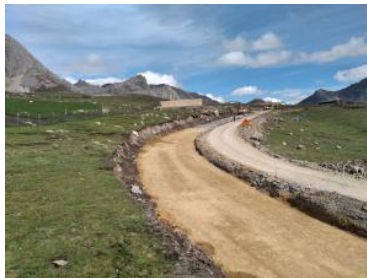
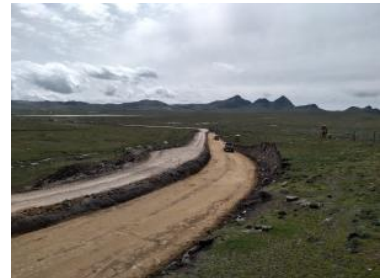
Actividades:
 CONTROL TOPOGRÁFICO DEL MEJORAMIENTO DEL SUELO KM 169+590 - KM 169+900.

CDescripcion _____ :
 PERSONAL: 1 TOPOGRAFO, 4 AUXILIARES DE TOPOGRAFÍA.

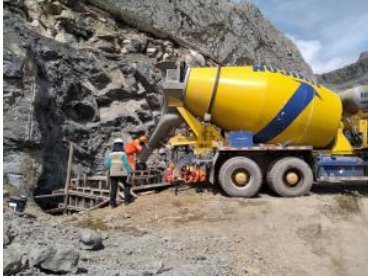
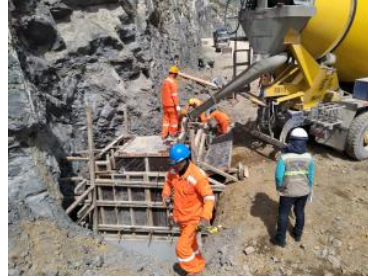
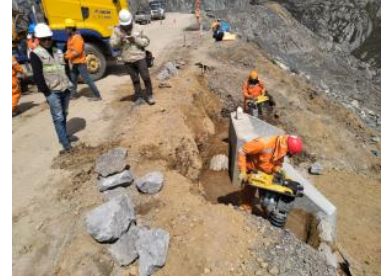
VACIADO DEL CABEZAL DE ENTRADA Y RELLENO Y COMPACTACIÓN CAPA 2 DE SALIDA DE ALCANTARILLA KM 168+251.40

PERSONAL: 1 TÉCNICO DE CALIDAD DE SUPERVISIÓN, 2 AUXILIARES DE CONTROL DE CALIDAD DE SUPERVISIÓN, 1 CAPATAZ, 7 OPERADORES, 1 OPERADOR.

EQUIPOS Y MAQUINARIAS: 1 MIXER, 1 VIBRADOR DE CONCRETO, 2 VIBROAPISONADOR.

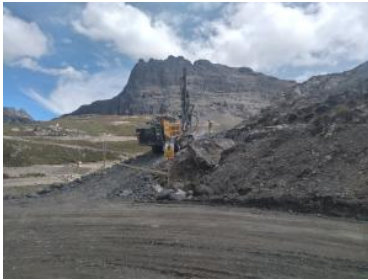
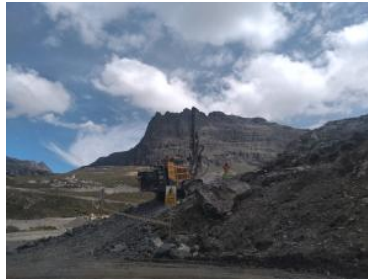
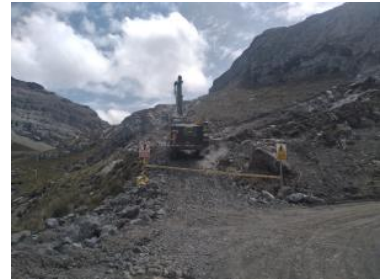
Actividades:
 PERFORACIÓN KM 162+840

CDescripcion_____:
 PERSONAL: 1 OPERADOR, 1 PERSONAL DE PISO.
 MAQUINARIA: 1 ROCK DRILL.

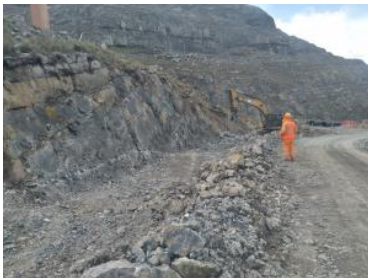
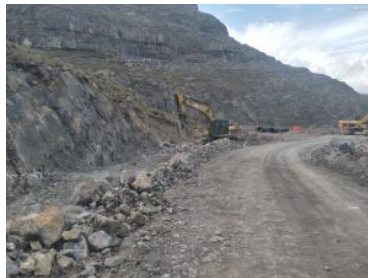
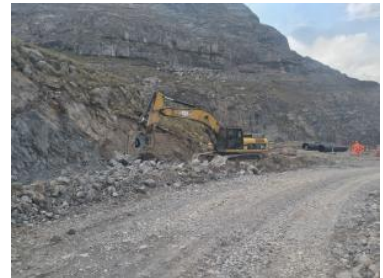
Actividades:
 PERFORACIÓN KM 152+790.

CDescripcion_____:
 PERSONAL: 1 OPERADOR, 1 PERSONAL DE PISO.
 MAQUINARIA: 1 EXCAVADORA MARTILLO.

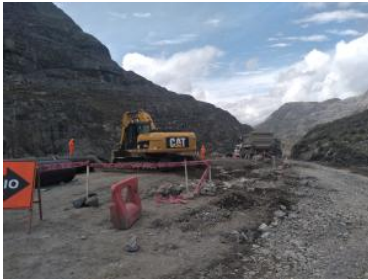
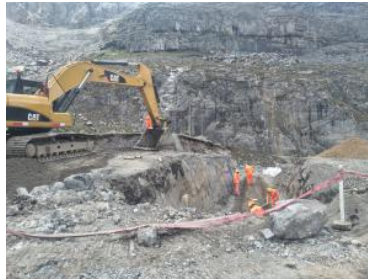
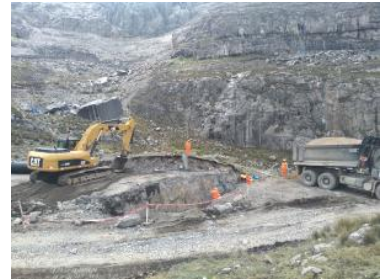
Actividades:
 RELLENO Y COMPACTACIÓN ALCANTARILLA KM 162+729.

CDescripcion_____:
 PERSONAL: 1 CAPATAZ, 6 OPERARIOS, 1 OPERADOR.
 MAQUINARIA: 1 EXCAVADORA SOBRE ORUGA.

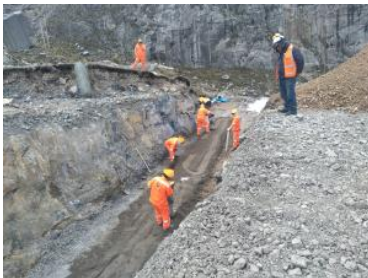
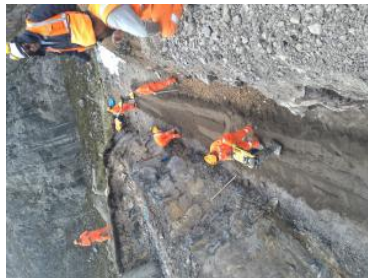
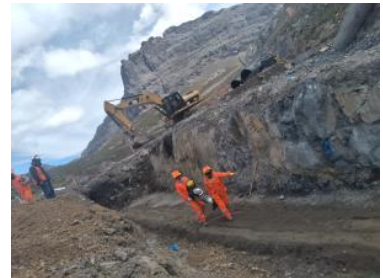
Actividades:
 RELLENO Y COMPACTACIÓN CAMA DE APOYO ALCANTARILLA KM 162+720.

CDescripcion_____:
 PERSONAL: 1 CAPATAZ, 6 OPERARIOS.
 MAQUINARIAS: 4 VIBROAPISONADOR.

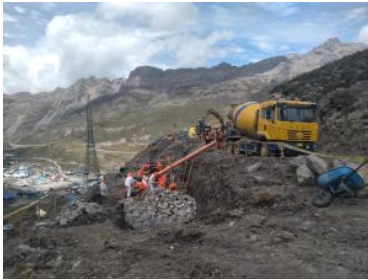
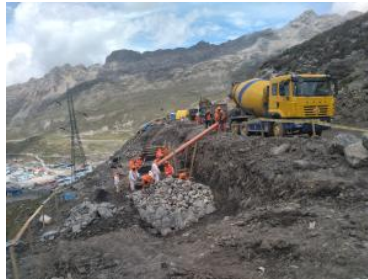
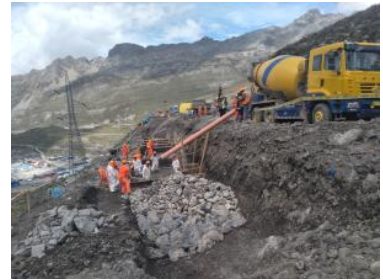
Actividades:
VACIADO DE ZAPATA PARA MURO KM 162+670.

CDescripcion_____:
PERSONAL: 1 CAPATAZ, 1 OPERADOR, 19 PERSONAL DE PISO.
EQUIPO Y MAQUINARIA: 1 MIXER, 1 VIBRADOR DE CONCRETO.

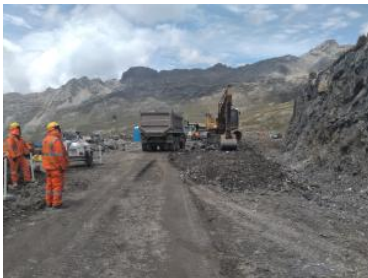
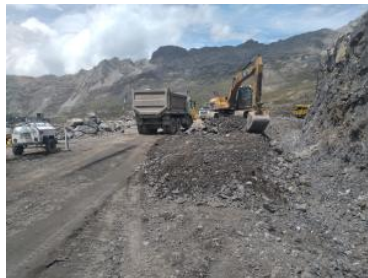
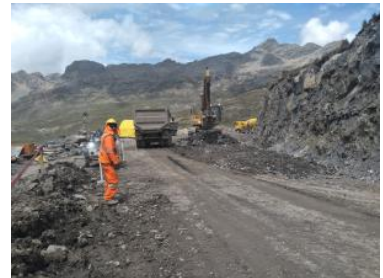
Actividades:
MOVIMIENTO DE TIERRAS KM 162+600.

CDescripcion_____:
PERSONAL: 3 OPERADORES, 2 PERSONAL DE PISO.
MAQUINARIA: 2 VOLQUETES, 1 EXCAVADORA DE SOBRE ORUGA.

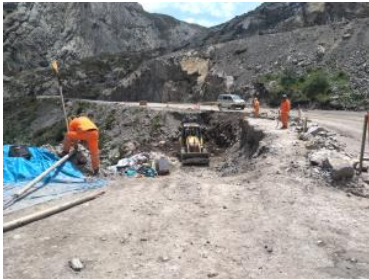
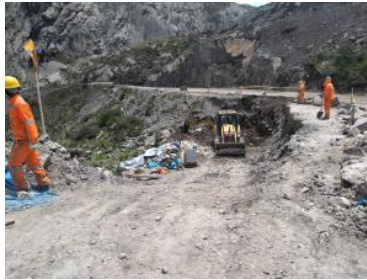
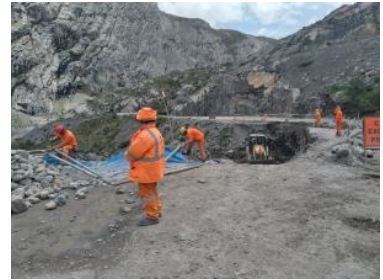
Actividades:
EXCAVACIÓN PARA MURO KM 151+260.

CDescripcion_____:
PERSONAL: 3 PERSONAL DE PISO, 1 OPERADOR.
MAQUINARIA: 1 MINICARGADOR.

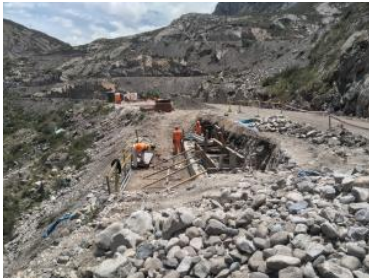
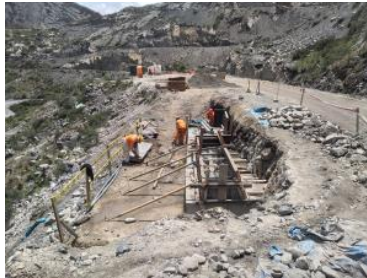
Actividades:
ENCOFRADO PARA CUERPO DE MURO KM 151+140.

CDescripcion_____:
PERSONAL: 3 OPERARIOS.
HERRAMIENTAS MANUALES.

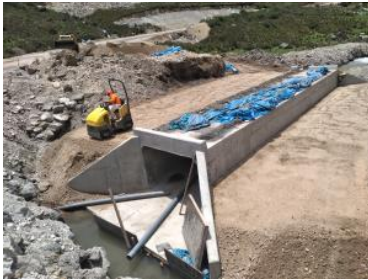
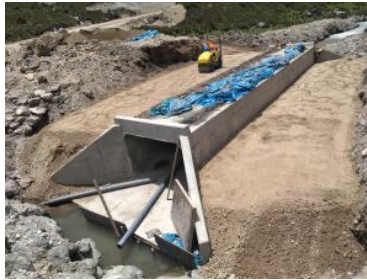
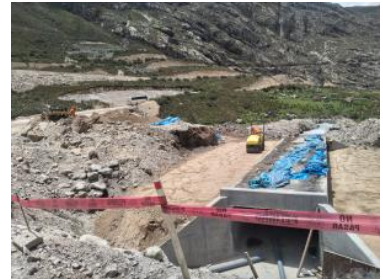
Actividades:
RELLENO Y COMPACTACIÓN ALCANTARILLA MCA KM 146+160

CDescripcion_____:
PERSONAL: 2 OPERADORES, 1 PERSONAL DE PISO.
MAQUINARIA: 1 MINICARGADOR, 1 MINIRODILLO.

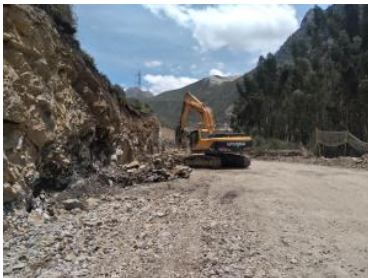
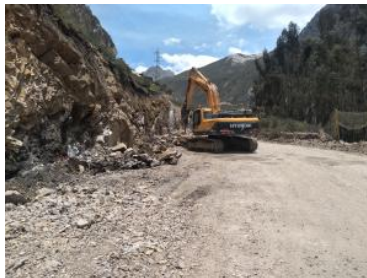
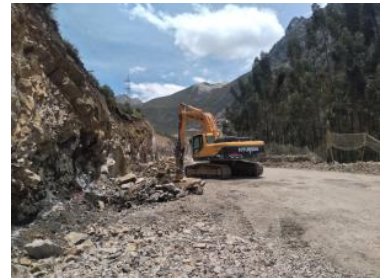
Actividades:
PERFORACIÓN KM 143+550.

CDescripcion_____:
PERSONAL: 1 OPERADOR, 1 PERSONAL DE PISO.
MAQUINARIA: 1 EXCAVADORA MARTILLO

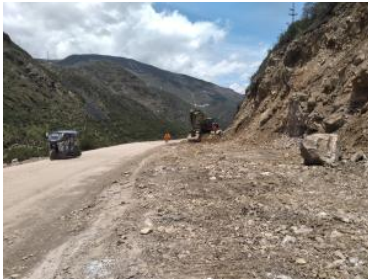
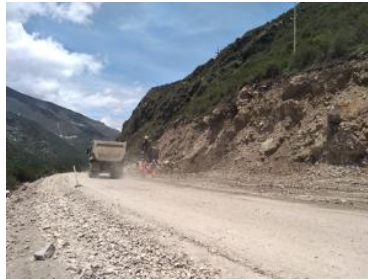
Actividades:
MOVIMIENTO DE TIERRA KM 142+000.

CDescripcion_____:
PERSONAL: 2 OPERADOR, 1 PERSONAL DE PISO.
MAQUINARIA: 1 VOLQUETE, 1 EXCAVADORA SOBRE ORUGA.

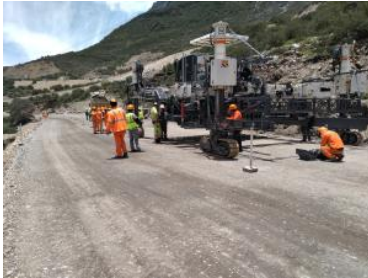
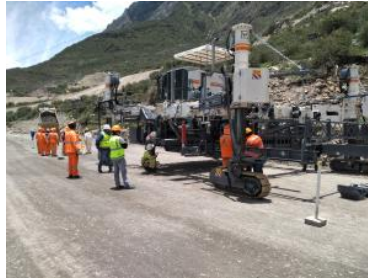
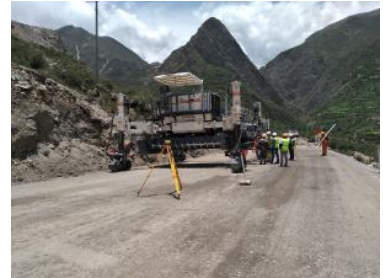
Actividades:
CALIBRACIÓN DE LA PAVIMENTADORA KM 138+800

CDescripcion_____:
6 PERSONAL TÉCNICO PARA CALIBRAR LA PAVIMENTADORA.

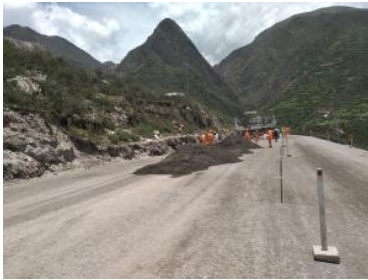
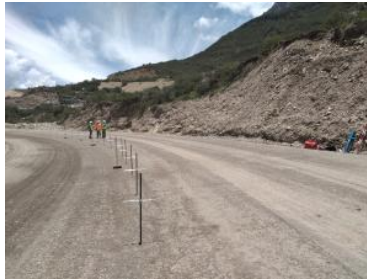
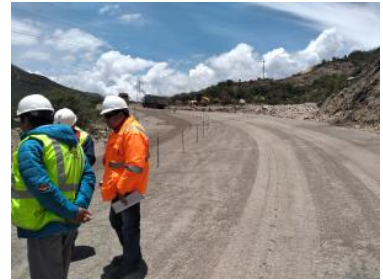
Actividades:
VERIFICACIÓN DE LA SUB BASE KM 138+840.

CDescripcion_____:
INGENIERO RESIDENTE DE OBRA, INGENIERO DE PRODUCCIÓN, INGENIERO DE TOPOGRAFÍA DEL CONTRATISTA, TOPOGRAFOS Y AUXILIARES.

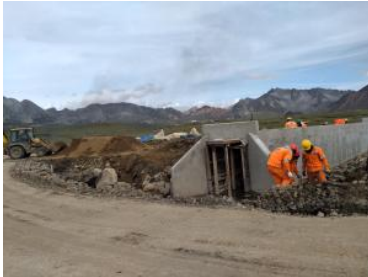
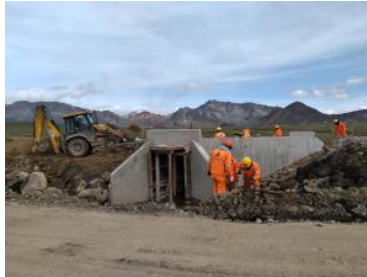
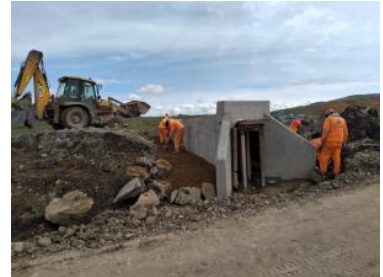
Actividades:
RELLENO Y COMPACTACIÓN DE ALCANTARILLA MCA KM 174+080

CDescripcion_____:
PERSONAL: 4 OPERARIOS, 3 OFICIALES, 1 OPERADOR.
EQUIPOS Y MAQUINARIAS: 1 RETROEXCAVADORA, 2 VIBROAPISONADORES, 2 COMPACTADORES TIPO PLANCHA.

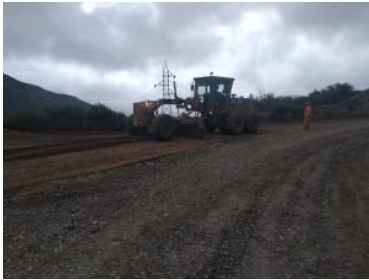
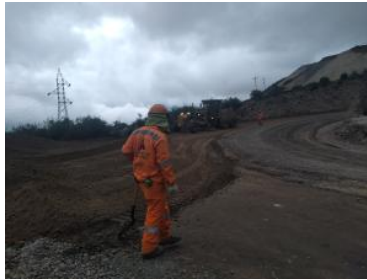
Actividades:
 RECONFORMACION DE SUB BASE KM 139+020

CDescripcion_____:
 PERSONAL: 2 PERSONAL DE PISO, 1 OPERADOR.
 MAQUINARIA: 1 MOTONIVELADORA.

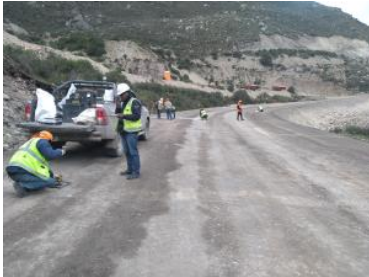
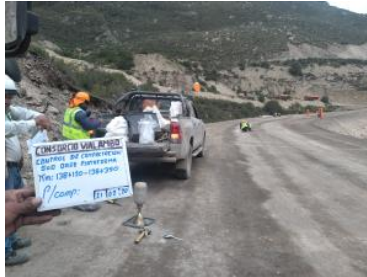
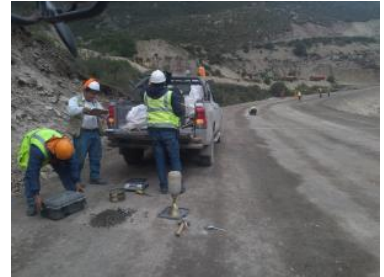
Actividades:
 DENSIDAD DE CAMPO KM 139+120

CDescripcion_____:
 PERSONAL: TÉCNICOS DE CALIDAD (SUPERVISIÓN Y CONTRATISTA),
 AUXILIARES DE CALIDAD (SUPERVISIÓN Y CONTRATISTA).
 EQUIPOS: CONO DE ARENA.

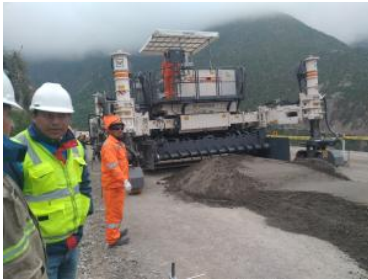
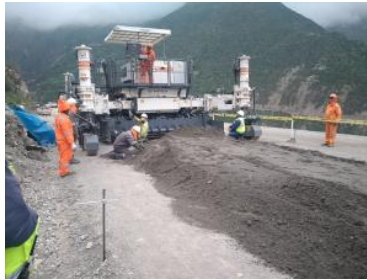
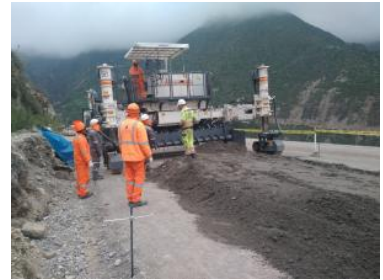
Actividades:
CALIBRACIÓN DE LA PAVIMENTADORA KM 138+840.

CDescripcion_____:
PERSONAL DE TÉCNICO ESPECIALIZADO PARA LA CALIBRACIÓN DE LA PAVIMENTADORA.
