MINISTERIO DE TRANSPORTES Y COMUNICACIONES

BITACORA ELECTRÓNICA DE OBRA

Confirma Bitacora: Si	Nro Informe: 34	Fecha Informe: 22-02-2020	Nombre De La Obra: Carretera Oyon - Ambo, Tramo I: Oyon - Desvío Cerro de Pasco	Personal Encargado: NATALY SUSI CABALLON PAUCAR
---------------------------------	---------------------------	-------------------------------------	---	--

INFORME DIARIO N°34

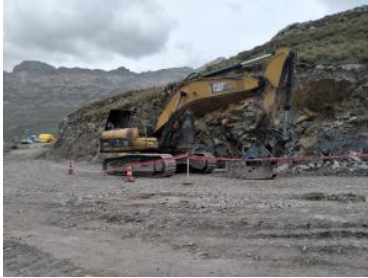
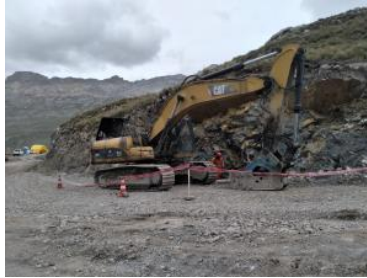
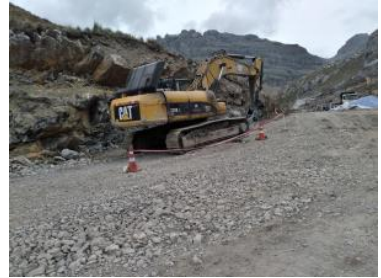
9

Actividades:
 EXCAVADORA SOBRE ORUGA CAT MALOGRADA KM 162+680.

CDescripcion_____:
 SE APRECIO UNA EXCAVADORA SOBRE ORUGA MALOGRADA, OPERARIO MANIFESTÓ QUE SE DEBE A LOS FILTROS.
