BITACORA ELECTRÓNICA DE OBRA

Confir ma Bitaco ra:	Nro Inform e: 35	Fecha Informe: 24-02-2020	Nombre De La Obra: Carretera Oyon - Ambo, Tramo I: Oyon - Desvío Cerro de Pasco	Personal Encargado: NATALY SUSI CABALLON PAUCAR
-------------------------------	---------------------------	------------------------------	--	---

INFORME DIARIO N° 35

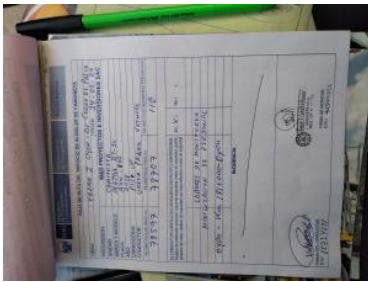
Foto1:

CONTROL DEL KILOMETRAJE DE LA CAMIONETA PARA LOS TRABAJOS DE MONITOREO.

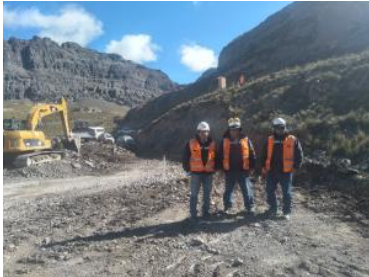
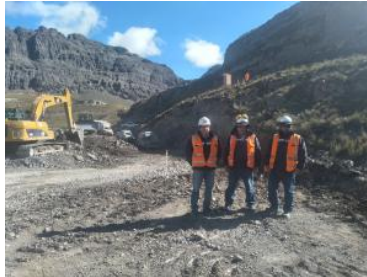
Actividades:
 EXCAVACIÓN Y MOVIMIENTO DE TIERRAS SUPERVISADOS POR "CESEL" (VARIANTE 2) UBICADO EN EL KM 162+700.

CDescripcion_____:
 PERSONAL: INGENIEROS DE SUPERVISIÓN CESEL, 3 OPERADORES, 1 OFICIAL, 2 VIGÍAS.
 MAQUINARIAS: 1 EXCAVADORA SOBRE ORUGA, 2 VOLQUETES.

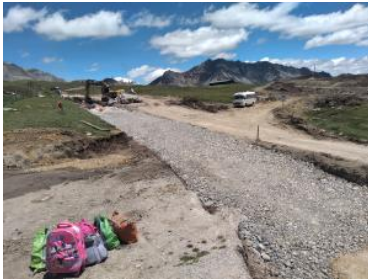
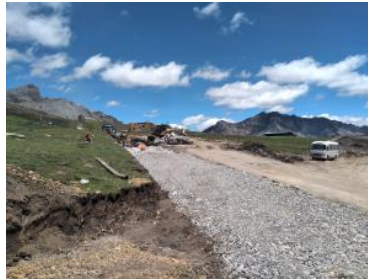
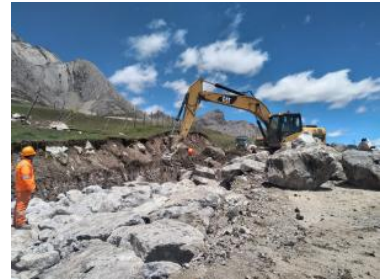
MEJORAMIENTO DE SUELO KM 169+500 - KM 169+600.

PERSONAL: 1 PERSONAL DE PISO, 4 OPERADORES, 2 VIGÍAS.
MAQUINARIAS: 1 EXCAVADORA SOBRE ORUGA, 3 VOLQUETES.

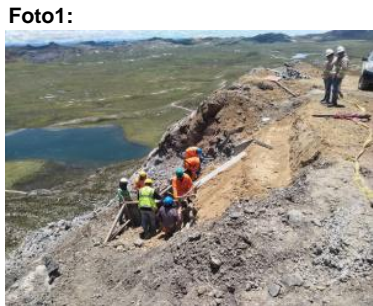
Actividades:
 ENCOFRADO DE LA CAJA DE ENTRADA DE LA ALCANTARILLA TMC 36 KM 167+984.

CDescripcion_____:
 PERSONAL: 1 CAPATAZ, 4 OPERADORES, 1 OFICIAL, 1 TÉCNICO DE CALIDAD DE SUPERVISIÓN, 1 AUXILIAR DE SUPERVISIÓN.
 HERRAMIENTAS MANUALES.
