BITACORA ELECTRÓNICA DE OBRA

Confirma Bitacora:	Nro Informe:	Fecha Informe:	Nombre De La Obra:	Personal Encargado:
	36	25-02-2020	Carretera Oyon - Ambo, Tramo I: Oyon - Desvío Cerro de Pasco	NATALY SUSI CABALLON PAUCAR

INFORME DIARIO N°36

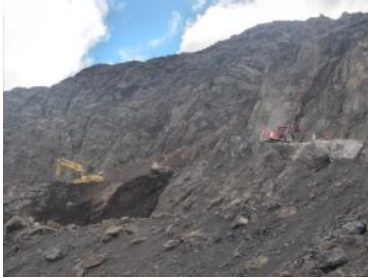
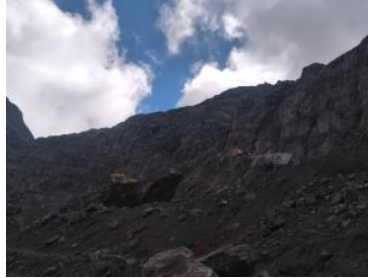
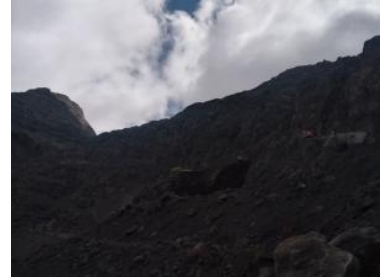
1

Actividades: MOVIMIENTO DE TIERRAS Y PERFORACIÓN KM 167+080.

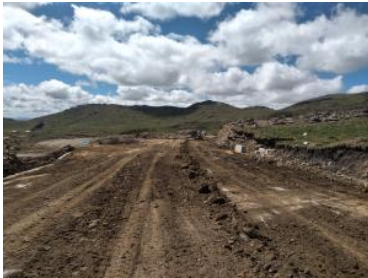
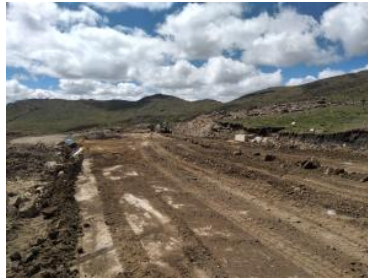
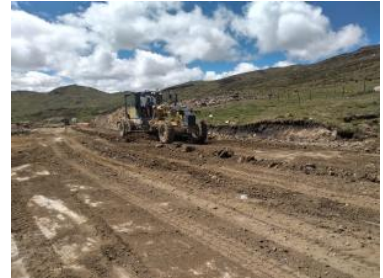
2

Actividades: ESCARIFICACIÓN KM 179+780- KM 180+000.

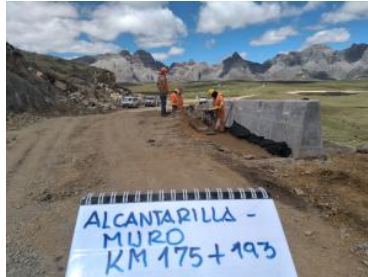
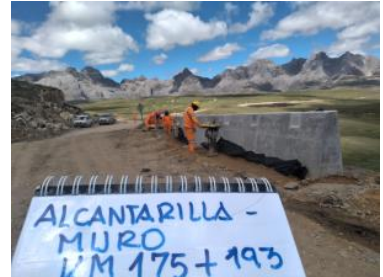
3

RELLENO Y COMPACTACIÓN MURO Y ALCANTARILLA KM 175+193.

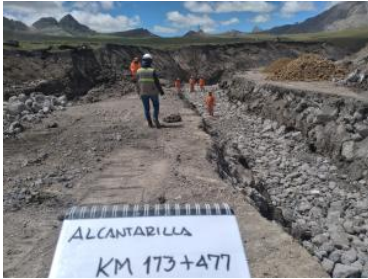
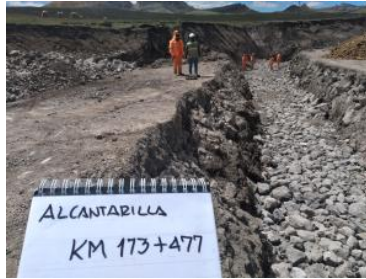
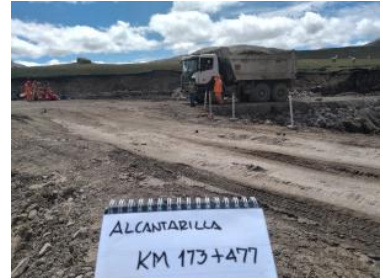
4

MEJORAMIENTO PARA LA CAMA DE APOYO DE ALCANTARILLA KM 173+477.

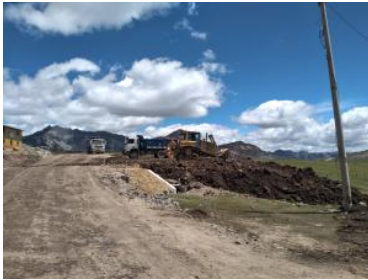
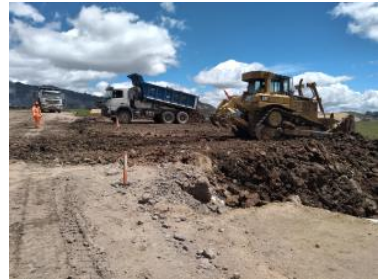
5

Actividades:
MOVIMIENTO DE TIERRA EXPLANACIÓN KM 172+220.

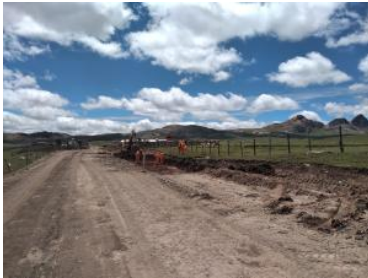
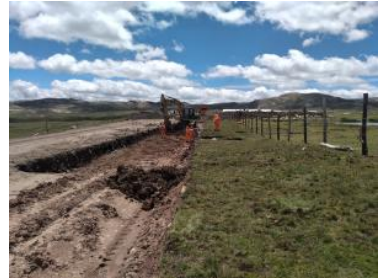
6

Actividades:
MEJORAMIENTO DE SUELO KM 171+855_KM 171+900.

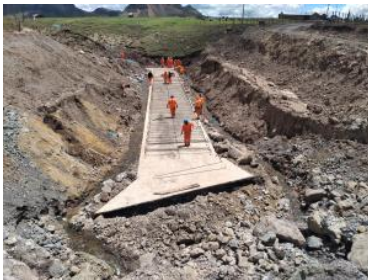
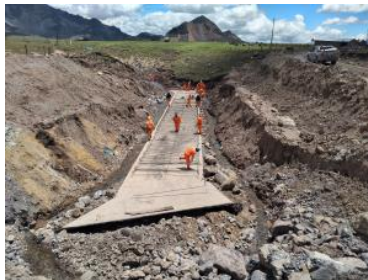
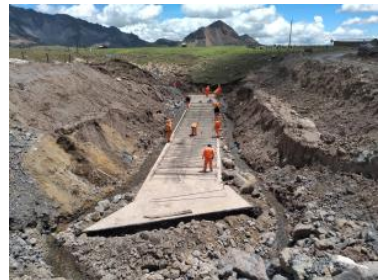
8

Actividades:
 DISPOSICIÓN DE ACERO DE ALCANTARILLA KM 170+420.

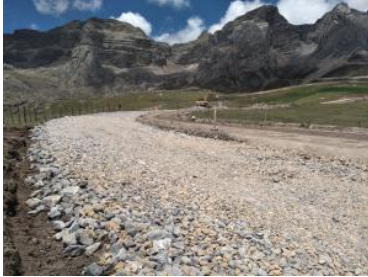
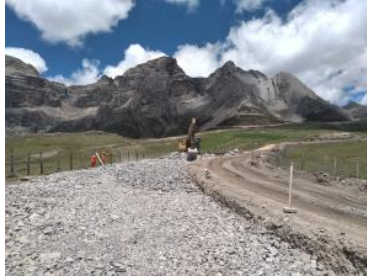
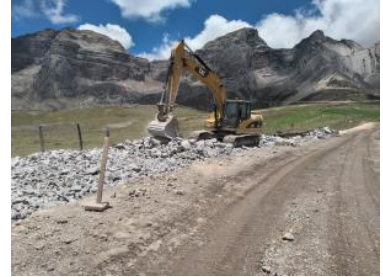
9

Actividades:
 MEJORAMIENTO DE SUELO KM KM 170+020 - KM 169+900.

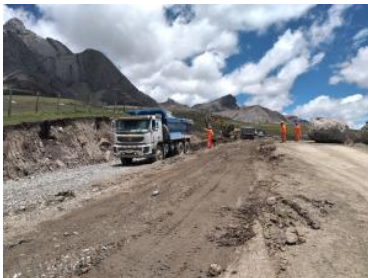
10

Actividades:
 MEJORAMIENTO DEL SUELO KM 169+510_KM 167+580.

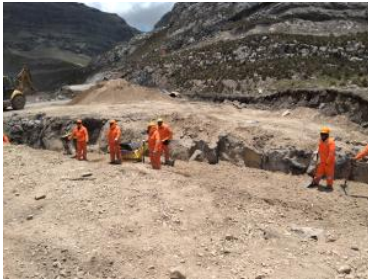
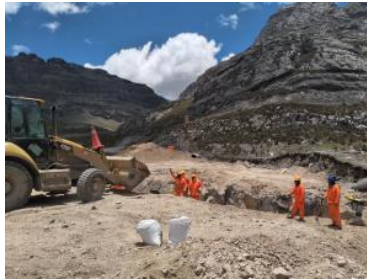
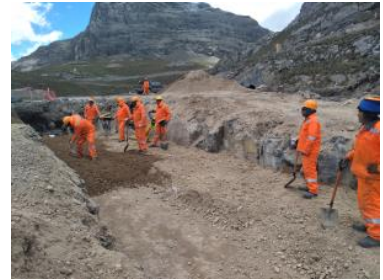
11

Actividades:
RELLENO Y COMPACTACIÓN DE ALCANTARILLA TMC KM 162+720

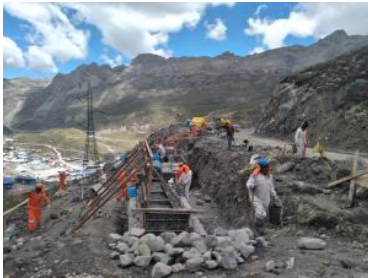
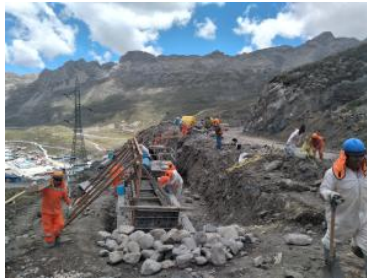
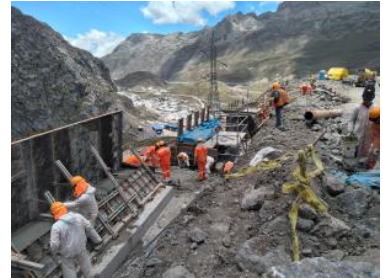
12

Actividades:
VACIADO DE MURO CÍCLOPEO KM 162+650.

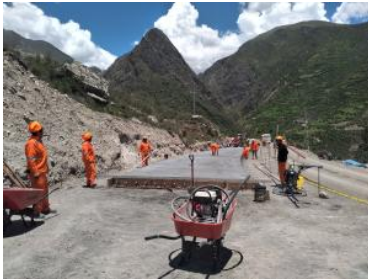
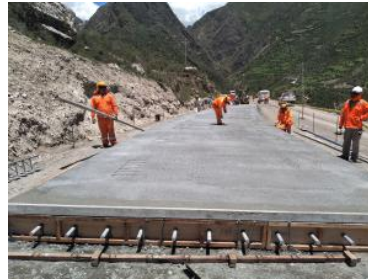
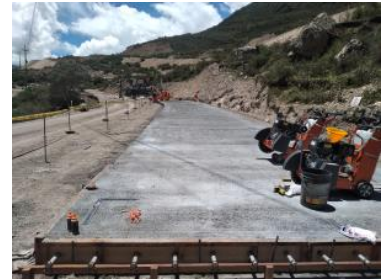
13

poner en conocimiento que estas actividades a la fecha están siendo observadas en el tema del acabado "textura" y entre otros controles de calidad.

COLOCACIÓN DE PAVIMENTO RÍGIDO KM 180+830_ KM 180+860.

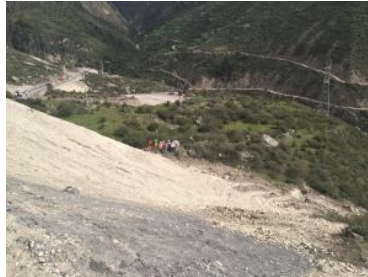
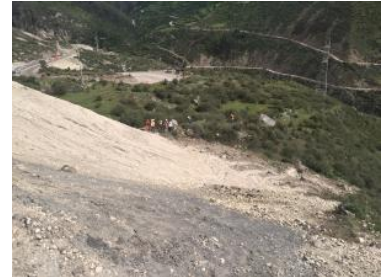
14

VERIFICACIÓN DE LA NECESIDAD DE ADICIONAL DE NUEVOS MUROS DE CONTENCIÓN POR PARTE DE LOS ESPECIALISTAS DE PROVIAS NACIONAL KM 138+590.

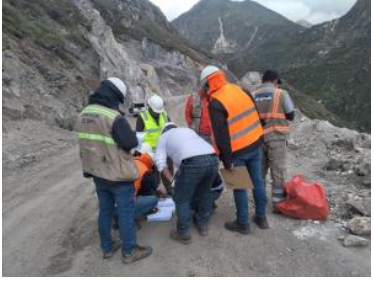
15

Actividades:
VERIFICACIÓN DE LA NECESIDAD DE ADICIONAL DE NUEVOS MUROS DE CONTENCIÓN POR PARTE DE LOS ESPECIALISTAS DE PROVIAS NACIONAL POR FALTA DE ANCHO DE VÍA KM 140+235 - KM 140+275.

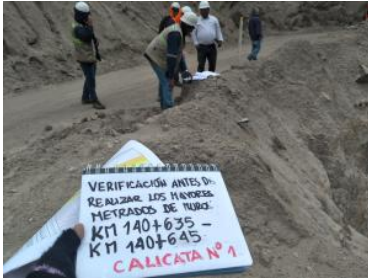
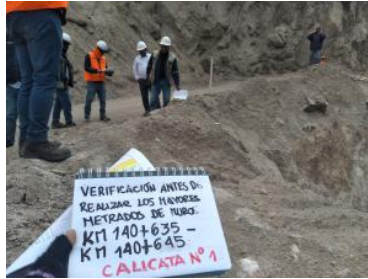
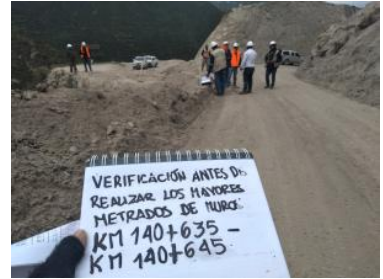
16

VERIFICACIÓN DE LA NECESIDAD DE ADICIONAL DE NUEVOS MUROS DE CONTENCIÓN POR PARTE DE LOS ESPECIALISTAS DE PROVIAS NACIONAL KM 140+635_ KM 140+645.

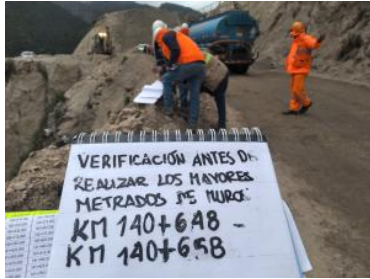
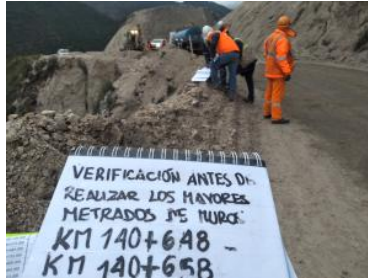
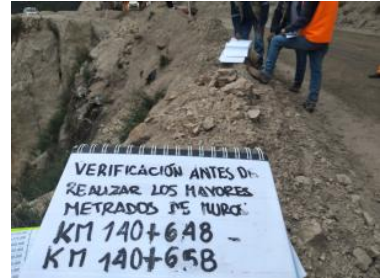
17

VERIFICACIÓN DE LA NECESIDAD DE ADICIONAL DE NUEVOS MUROS DE CONTENCIÓN POR PARTE DE LOS ESPECIALISTAS DE PROVIAS NACIONAL KM 140+648_KM 140+658

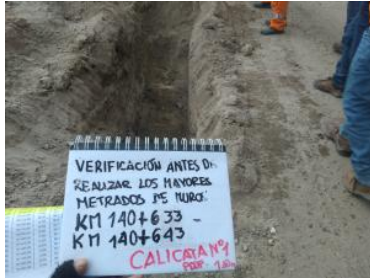
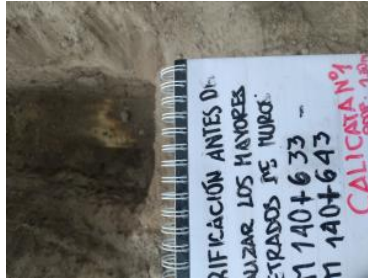
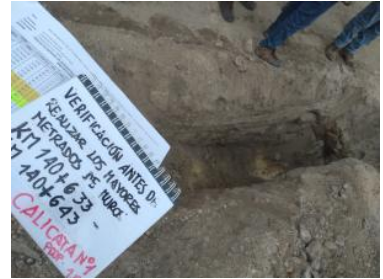
18

VERIFICACIÓN DE LA NECESIDAD DE ADICIONAL DE NUEVOS MUROS DE CONTENCIÓN POR PARTE DE LOS ESPECIALISTAS DE PROVIAS NACIONAL KM 140+633_KM 140+643

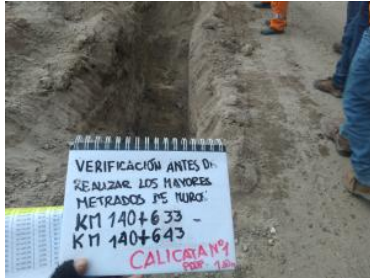
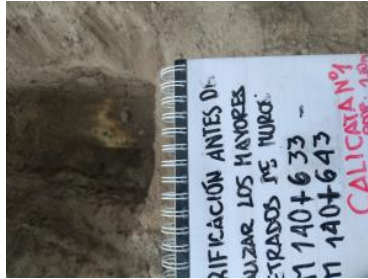
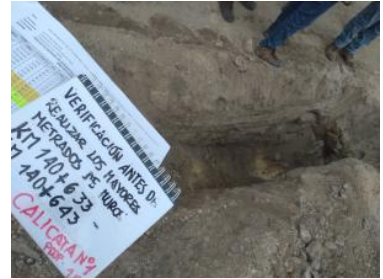
19

VERIFICACIÓN DE LA NECESIDAD DE ADICIONAL DE NUEVOS MUROS DE CONTENCIÓN POR PARTE DE LOS ESPECIALISTAS DE PROVIAS NACIONAL KM 140+633_KM 140+643

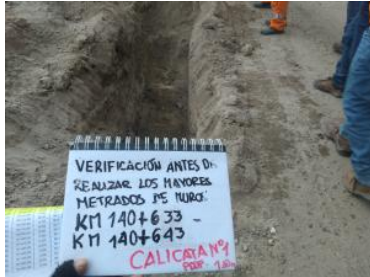
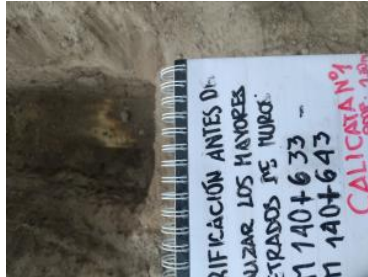
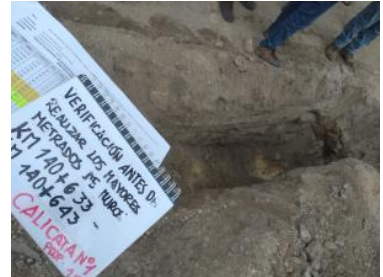
20

VERIFICACIÓN DE LA NECESIDAD DE ADICIONAL DE NUEVOS MUROS DE CONTENCIÓN POR PARTE DE LOS ESPECIALISTAS DE PROVIAS NACIONAL KM 140+633_KM 140+643
