BITACORA ELECTRÓNICA DE OBRA

REGISTRO DE LA BITACORA Y FOTO DEL CUADERNO DE OBRA

Confirma Bitacora: Si	Nro Informe: 013	Fecha Informe: 24-02-2020	Nombre De La Obra: Carretera Moquegua - Omate - Arequipa Tramo: Il km. 35 al km. 153.50	Personal Encargado: CUTIPA MONZON NESTOR ARNULFO
---------------------------------	----------------------------	-------------------------------------	---	---

REPORTE DEL LUNES 24 DE FEBRERO DEL 2020

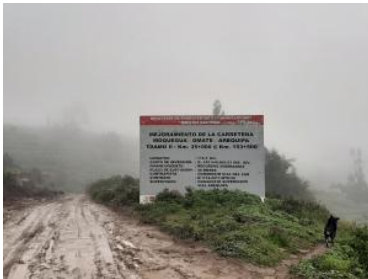
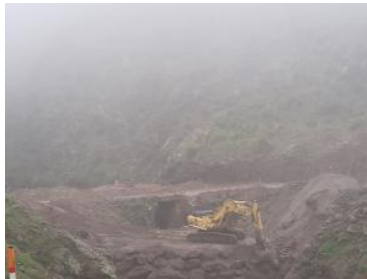
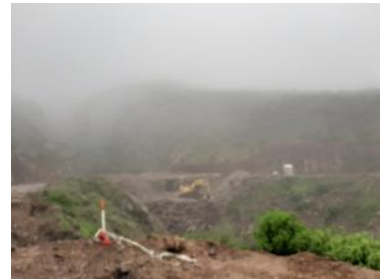
1

Actividades:
 CORTE EN PUENTE COLONIAL

CDescripcion_____:
 UBICADO EN LA PROGRESIVA KM 151+940

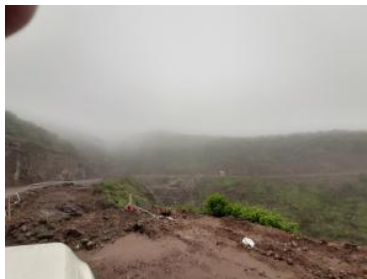
2

Actividades:
 MURO DE CONTENCIÓN MIXTO

CDescripcion_____:
 PRECIPITACIÓN PLUVIAL UBICADO EN LA PROGRESIVA KM 142+400

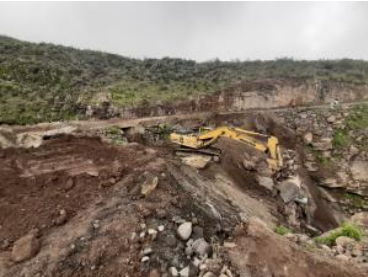
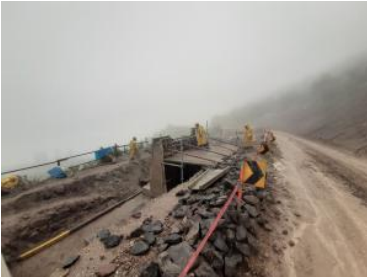
3

Actividades:
MOVIMIENTO DE TIERRAS

CDescripcion_____:
DESVÍO EN LA PROGRESIVA KM 138+600

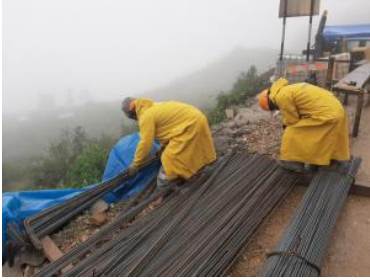
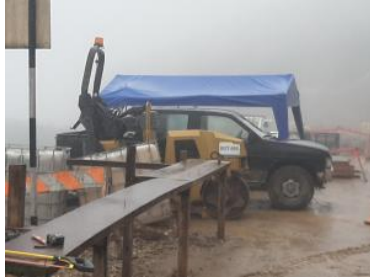
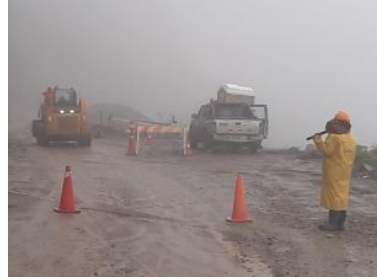
4

Actividades:
MURO MIXTO DE CONTENCIÓN UBICADO EN LA PROGRESIVA KM 133+570
ENCOFRADO MUROS

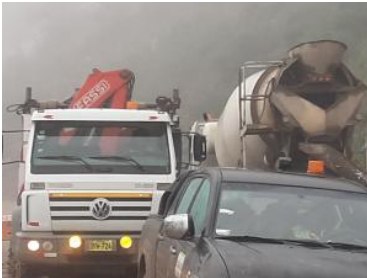
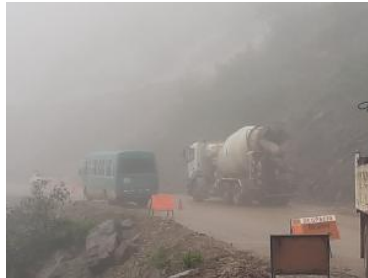
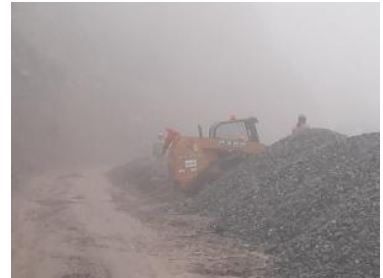
5

500 OBRAS DE ARTE Y DRENAJE
503.H, G, E, D, C CONCRETO DE DIFERENTES RESISTENCIAS
MURO MIXTO UBICADO EN LA PROGRESIVA KM 133+200 L = 60 M

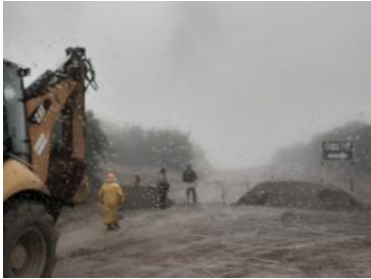
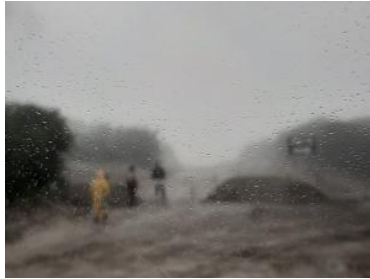
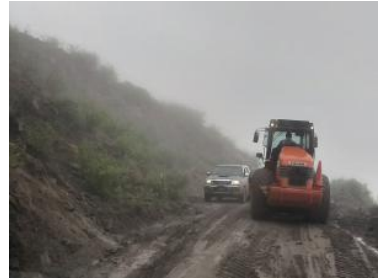
6

Actividades:
 POR LAS FUERTES PRECIPITACIONES PLUVIALES NO HAY PASE EN EL KM 132+800

CDescripcion_____:
 DESLIZAMIENTOS POR LA ZONA DEL FARALLÓN VÍA ALTERNA DESDE EL KM 132+800 HASTA EL KM 115+000

POR LAS FUERTES PRECIPITACIONES PLUVIALES QUE SE ESTÁN DANDO EN ESTOS DÍAS SE RECOMIENDA TENER MAYORES MEDIDAS DE PREVENCIÓN CONTRA ACCIDENTES Y SOBRE TODO DERRUMBES EN TODO EL TRAMO DE LA OBRA.

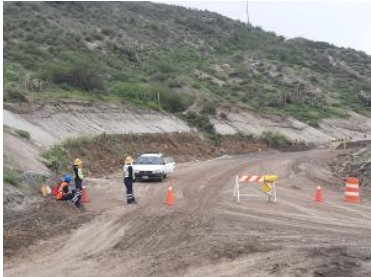
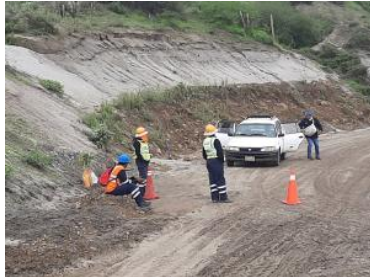
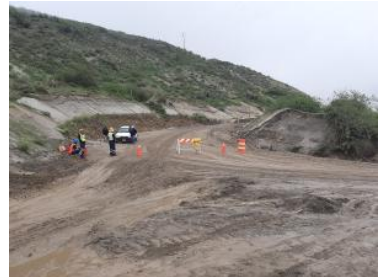
7

Actividades:
 NO HAY PASE, DESVÍO POR VÍA ALTERNA EN LA ZONA DEL FARALLÓN KM 121+000 DESLIZAMIENTOS

CDescripcion_____:
 DESVÍO 115+200 POR VÍA ALTERNA EL CONSORCIO LO HABILITO.

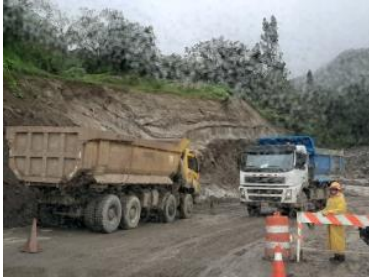
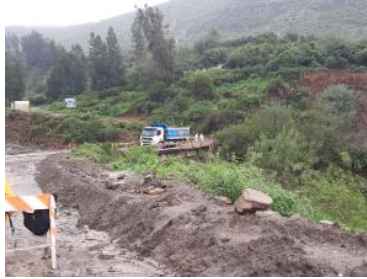
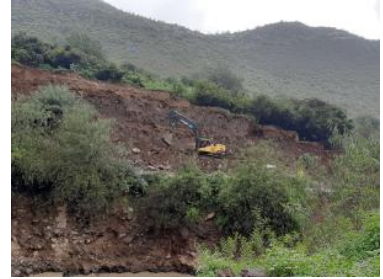
8

200 MOVIMIENTO DE TIERRAS
202.B3 EXCAVACIÓN EN MATERIAL SUELTO (UBICADO EN LA PROGRESIVA KM 113+100)
700 TRANSPORTES
700.D TRANSPORTE DE MATERIALES EXCEDENTES PARA DISTANCIAS MAYORES DE 1000M
