## BITACORA ELECTRÓNICA DE OBRA

<b>Confir ma Bitaco ra:</b> Si	<b>Nro Inform e:</b> 37	<b>Fecha Informe:</b> 26-02-2020	<b>Nombre De La Obra:</b> Carretera Oyon - Ambo, Tramo I: Oyon - Desvío Cerro de Pasco	<b>Personal Encargado:</b> NATALY SUSI CABALLON PAUCAR
---	------------------------------------	-------------------------------------	---	--

INFORME DIARIO N°37

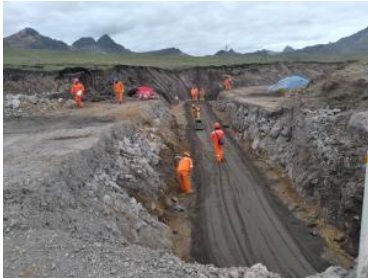
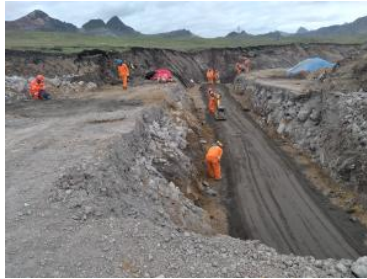
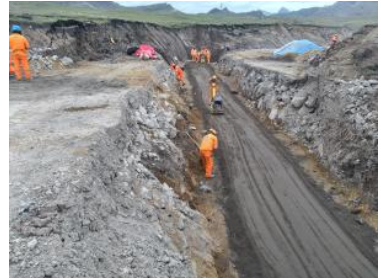
**Actividades:**  
 RELLENO Y COMPACTACIÓN DE CAMA DE APOYO ALCANTARILLA KM 143+480.

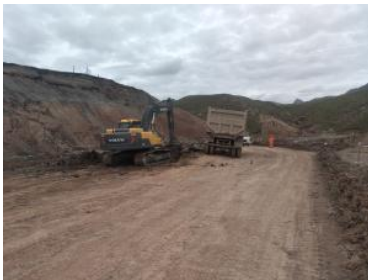
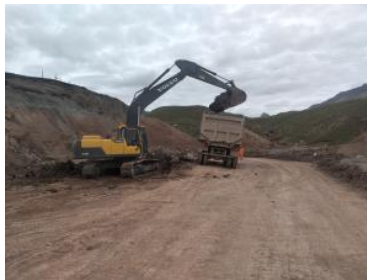
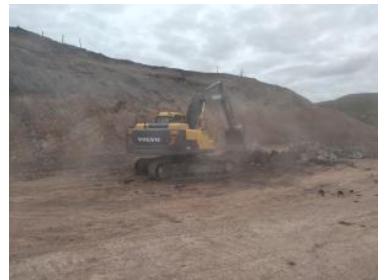
**Actividades:**  
 MOVIMIENTO DE TIERRAS KM 173+900.

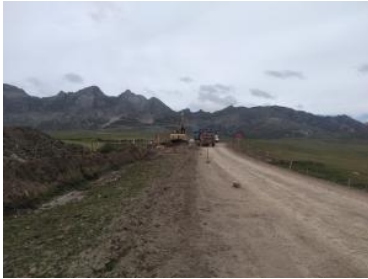
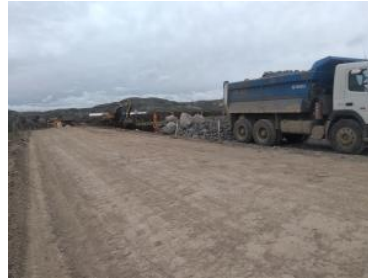
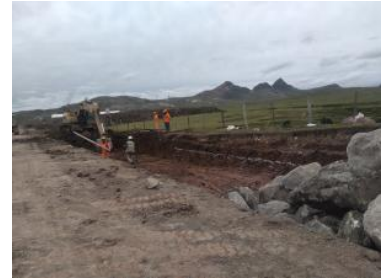
MEJORAMIENTO DE SUELO KM 171+860\_ KM 171+990 (EJECUCIÓN DE LOS MAYORES METRADOS)

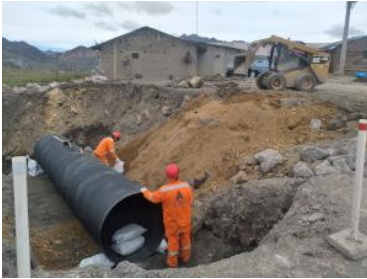
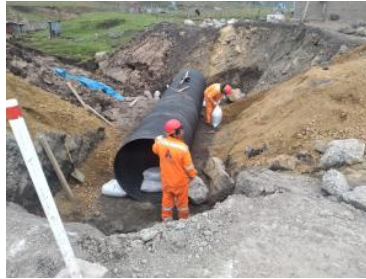
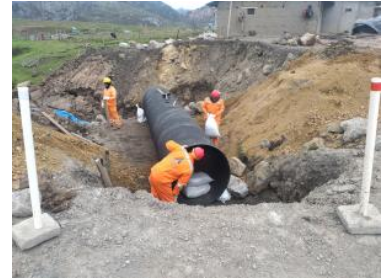
COLOCACIÓN DE ALCANTARILLA TMC 48 KM 170+558.18.  
RELLENO Y COMPACTACIÓN DE LAS ÁREAS LATERALES A LA ALCANTARILLA  
TMC 48 KM 170+558.18.

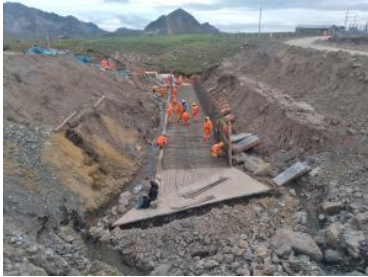
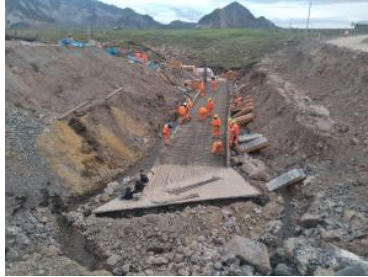
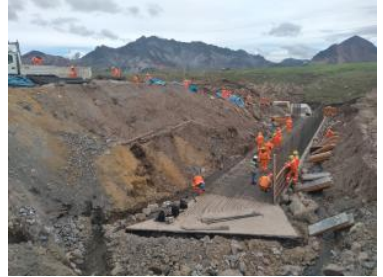
**Actividades:**  
 DISPOSICIÓN DE ACERO ALCANTARILLA MC KM170+420.

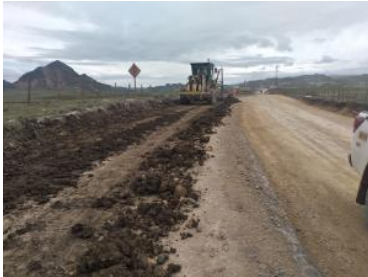
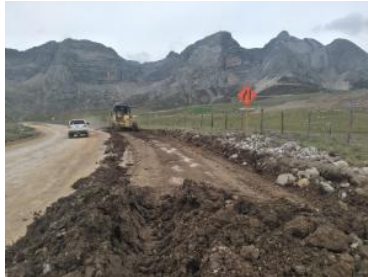
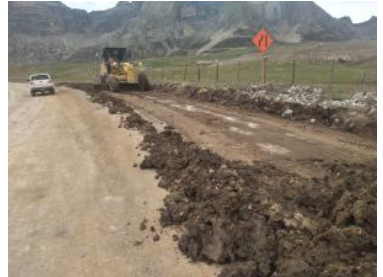
**Actividades:**  
 ESCARIFICACIÓN KM 170+220.

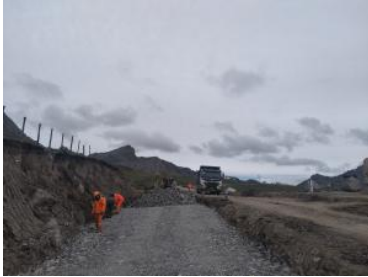
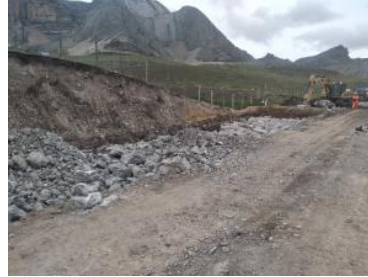
MEJORAMIENTO DE SUELO KM 169+500\_ KM 169+540 (EJECUCIÓN DE LOS MAYORES METRADOS).

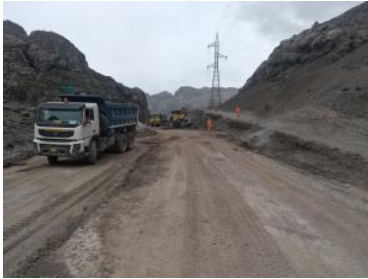
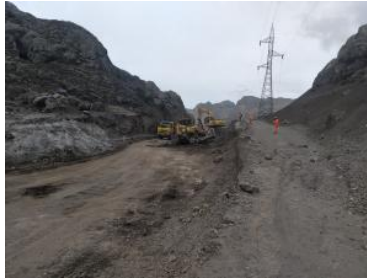
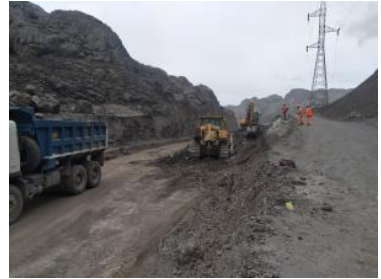
**Actividades:**  
 MOVIMIENTO DE TIERRAS KM 167+300.

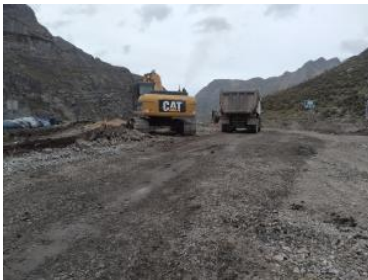
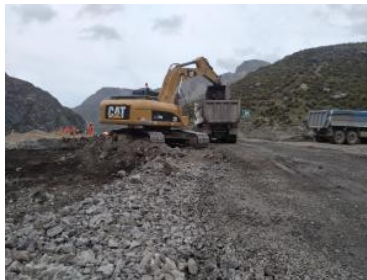
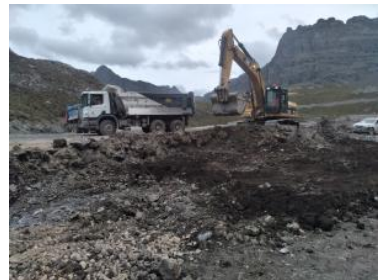
**Actividades:**  
 MOVIMIENTO DE TIERRAS KM 162+760.

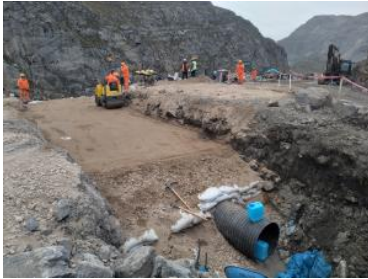
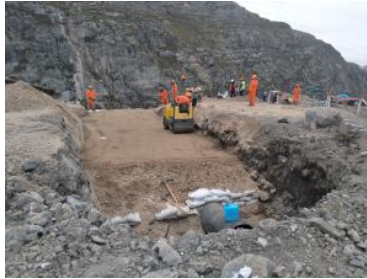
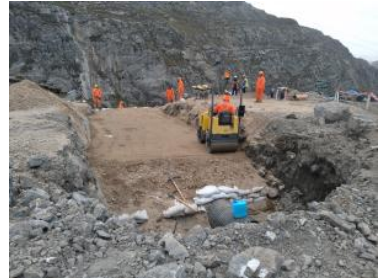
**Actividades:**  
RELLENO Y COMPACTACIÓN ALCANTARILLA TMC KM162+720 (TRABAJOS EN LA VARIANTE 2)

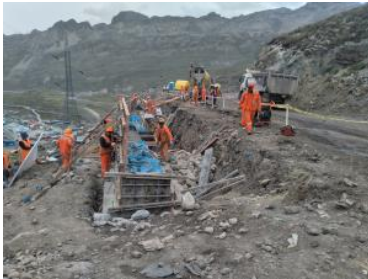
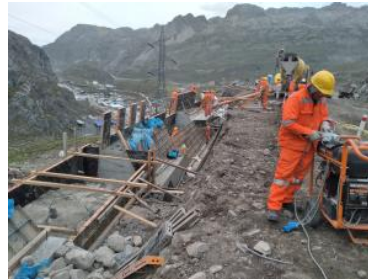
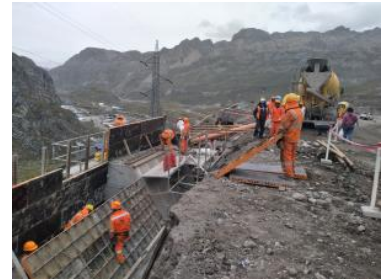
ENCOFRADO Y VACIADO DE MURO CÍCLOPEO KM 162+650 (TRABAJOS DE LA LA VARIANTE 2)

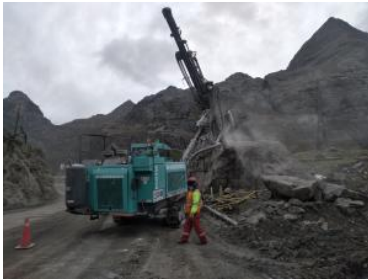
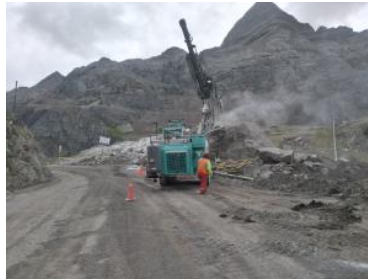
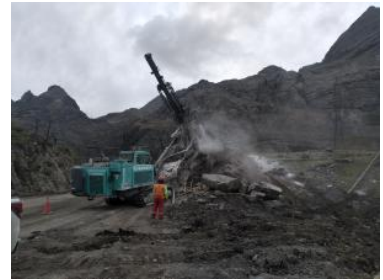
PERFORACIÓN KM 161+000.

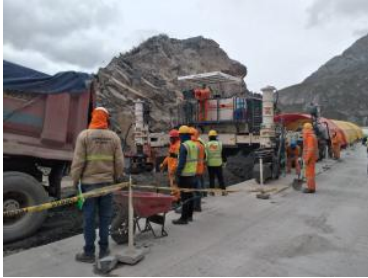
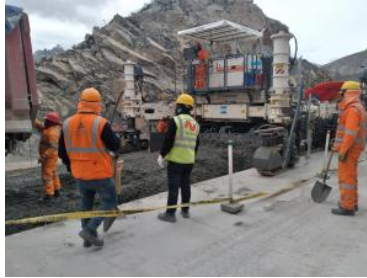
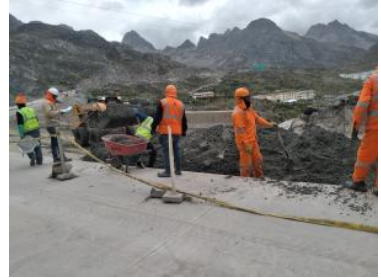
- Pavimento rígido (véase las fotos de los frentes ejecutándose), pero es necesario mencionar y poner en conocimiento que estas actividades a la fecha están siendo observadas por la supervisión, en el tema del acabado "textura" y entre otros controles de calidad.

**Actividades:**  
 PAVIMENTO RÍGIDO KM 158+460 - KM 158+590.  
 CONTROL TOPOGRÁFICO DEL ESPESOR DEL PAVIMENTO RÍGIDO.  
 CONTROL DE CALIDAD DEL CONCRETO.

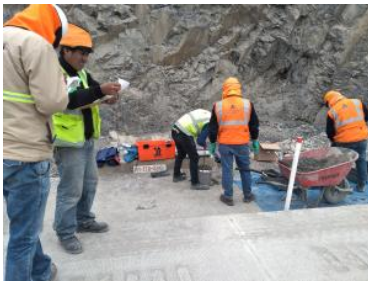
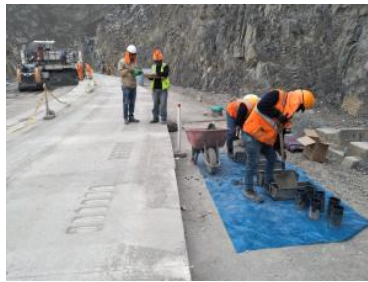
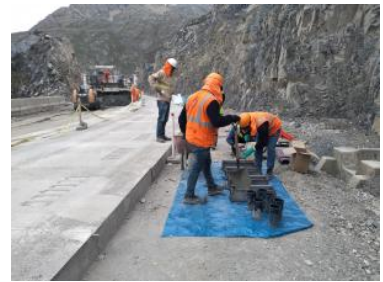
**Actividades:**  
CONTROL DE CALIDAD DE PAVIMENTO RÍGIDO KM 158+550.

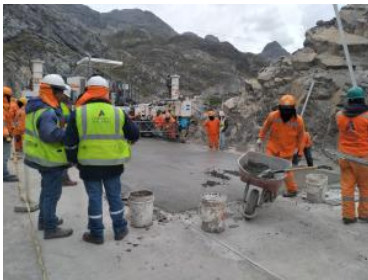
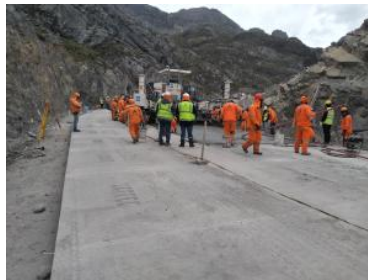
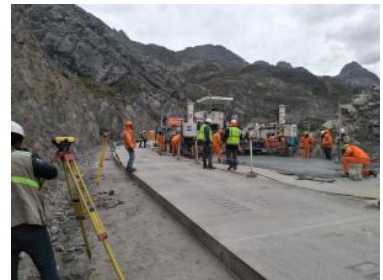
**Actividades:**  
PAVIMENTO RÍGIDO CONTROL TOPOGRÁFICO KM 158+570.

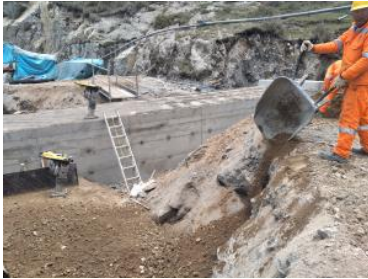
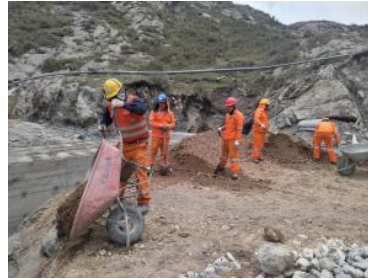
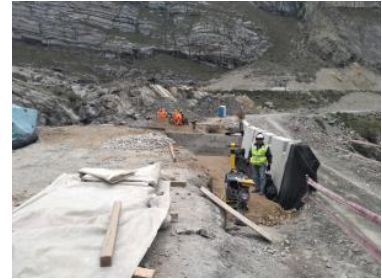
RELLENO Y COMPACTACIÓN DE LAS ÁREAS LATERALES A LA ALCANTARILLA Y MURO CÍCLOPEO KM 154+495.

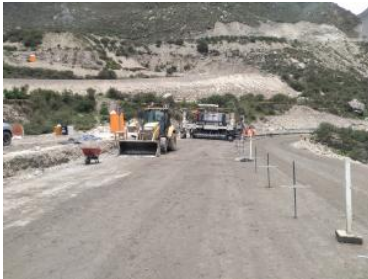
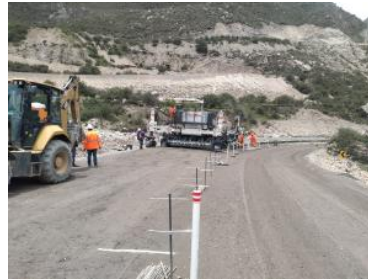
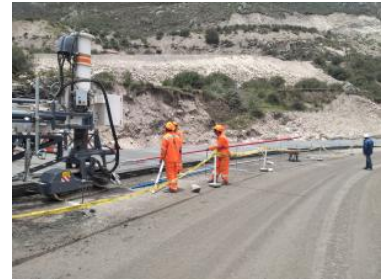
PAVIMENTO RÍGIDO KM 139+000+ 139+020 (120m3)

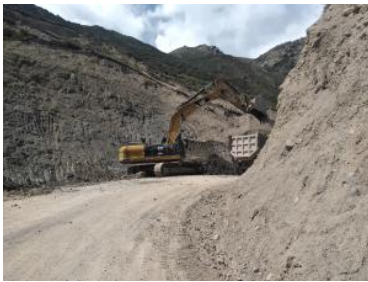
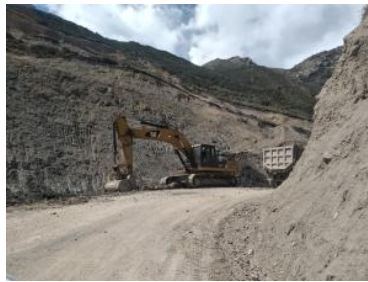
**Actividades:**  
MOVIMIENTO DE TIERRAS KM144+ 580

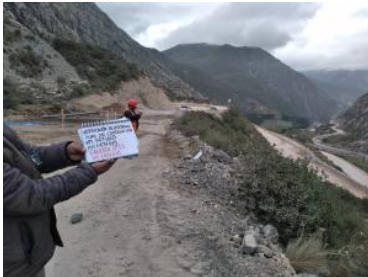
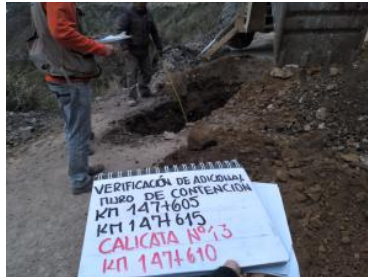
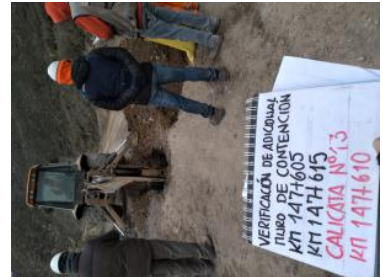
VERIFICACIÓN ANTES DE LA EJECUCIÓN DE ADICIONAL MURO DE CONTENCIÓN KM 147+605\_ KM 147+615, CALICATA N° 13 KM 147+610.

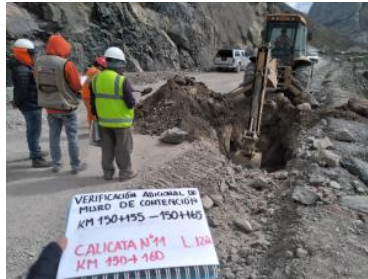
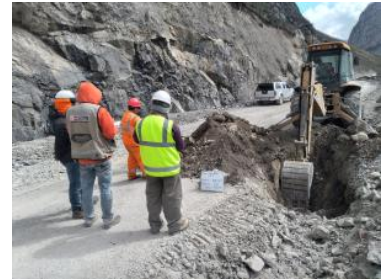
VERIFICACIÓN ANTES DE LA EJECUCIÓN DE ADICIONAL MURO DE CONTENCIÓN KM 150+155 KM 150+165 CALICATA 11 L.I KM150+160

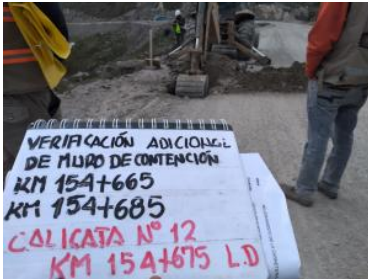
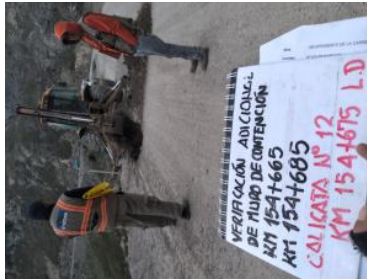
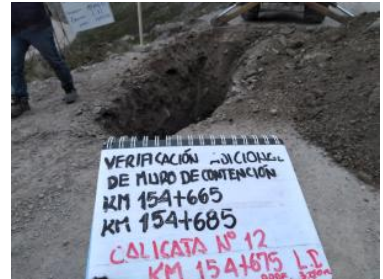
VERIFICACIÓN ANTES DE LA EJECUCIÓN DE ADICIONAL MURO DE CONTENCIÓN KM 154+665\_KM 154+685, CALICATA N12 KM 154+675 LD
