## BITACORA ELECTRÓNICA DE OBRA

Confirma Bitacora:	Nro Informe: 38	Fecha Informe: 27-02-2020	Nombre De La Obra: Carretera Oyon - Ambo, Tramo I: Oyon - Desvío Cerro de Pasco	Personal Encargado: NATALY SUSI CABALLON PAUCAR
--------------------	--------------------	------------------------------	--	---

INFORME DIARIO N° 38

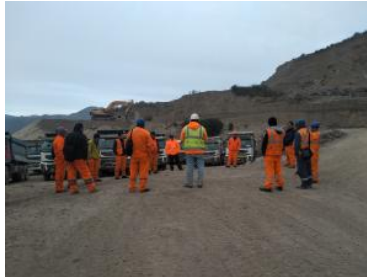
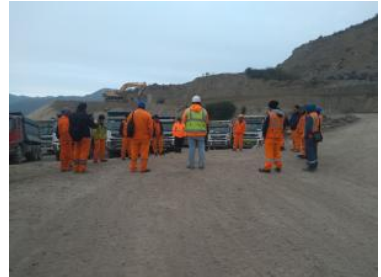
1

**Actividades:** CHARLA DE ANTES DE INICIO DE ACTIVIDADES KM 139+300

**CDescripcion\_\_\_\_\_:**  
15 PERSONAL DE PISO

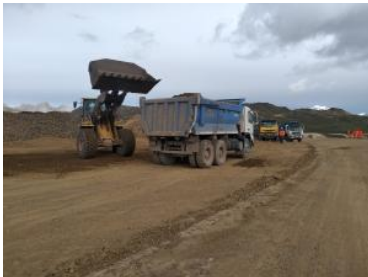
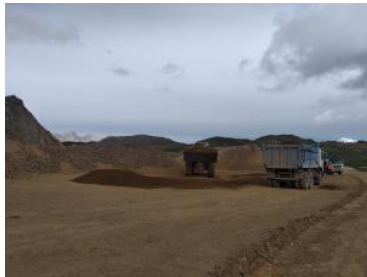
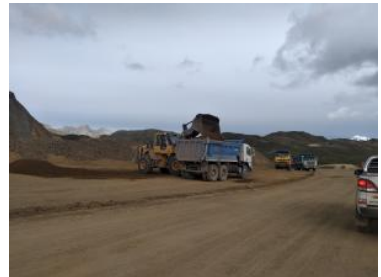
2

**Actividades:** TRABAJOS DE MOVIMIENTO DE MATERIAL DE LA CANTERA SILVIA

**CDescripcion\_\_\_\_\_:**  
PERSONAL: 1 CAPATAZ, 3 PERSONAL DE PISO,

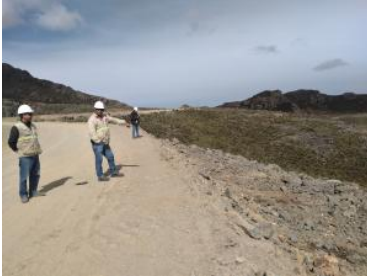
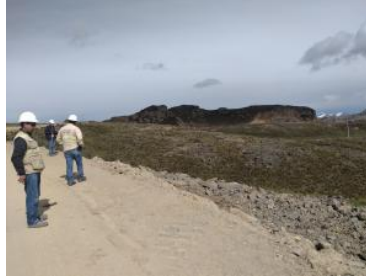
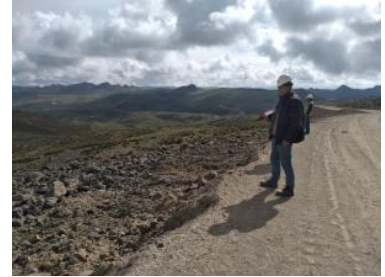
3

VERIFICACIÓN DEL NUEVO DME KM 179+440 POR PARTE DE ING. ESPECIALISTA DE GEOLOGÍA Y ESPECIALISTA DE SEGURIDAD DE LA SUPERVISIÓN.

ING. ESPECIALISTA DE GEOLOGÍA Y ESPECIALISTA DE SEGURIDAD DE LA SUPERVISIÓN

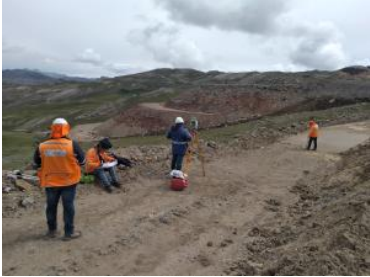
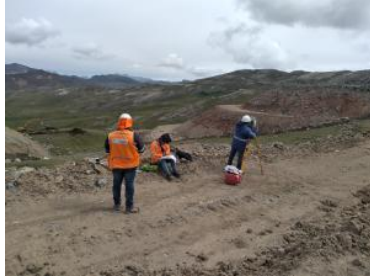
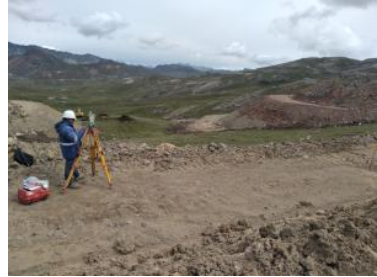
4

**Actividades:**  
TRABAJOS DE LEVANTAMIENTO TOPOGRÁFICO KM 175+540 ING. ROGELIO ORTIZ ( TOPOGRAFÍA) PERSONAL DE SUPERVISIÓN Y CONTRATISTA TRAMO 2

**CDescripcion\_\_\_\_\_:**  
PERSONAL DE TOPOGRAFÍA DE LA SUPERVISIÓN Y EL CONTRATISTA DEL TRAMAO II

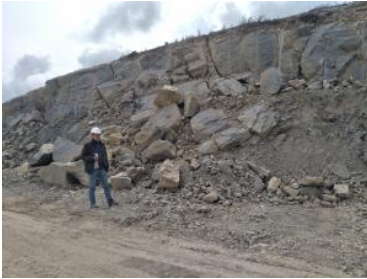
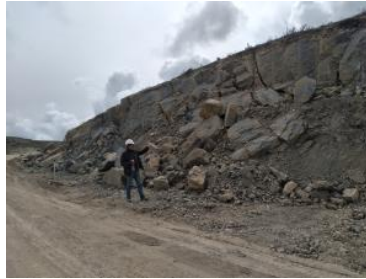
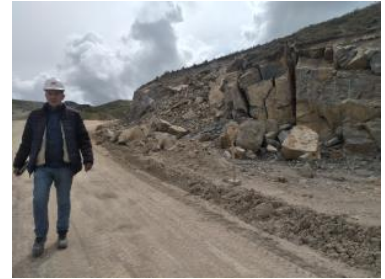
5

VERIFICACION DEL ING. EDYLBERTO ESPECIALISTAS SE GEOTECNIA  
DESPRENDIMIENTO DE ROCA DISPOSICIÓN DESFAVORABLE DE LOS KM  
175+300

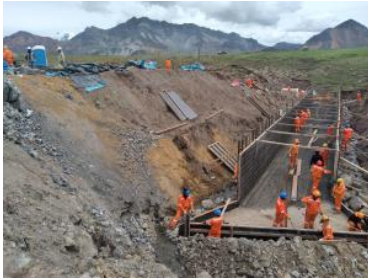
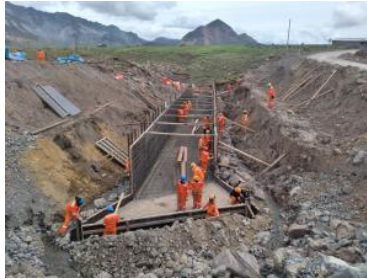
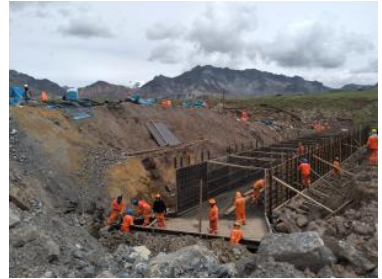
6

**Actividades:** DISPOSICIÓN DE ACERO Y ENCOFRADO ALCANTARILLA MC KM 170+420.

**CDescripcion\_\_\_\_\_:**  
 PERSONAL: 25 PERSONAL DE PISO, 1 TÉCNICO DE CONTROL DE CALIDAD DE SUPERVISIÓN.  
 HERRAMIENTAS MANUALES.

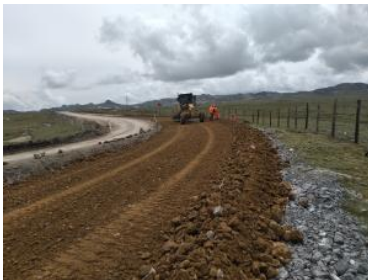
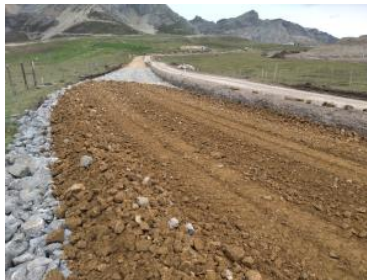
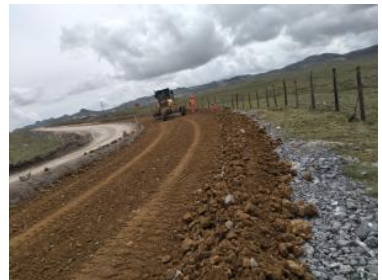
7

**Actividades:** MEJORAMIENTO DE SUELO KM 169+940\_KM 169+990.

**CDescripcion\_\_\_\_\_:**  
 PERSONAL: 1 PERSONAL DE PISO, 1 OPERADOR.  
 MAQUINARIA: 1 MOTONIVELADORA.

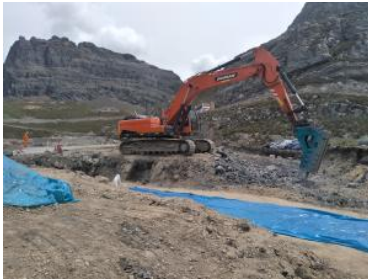
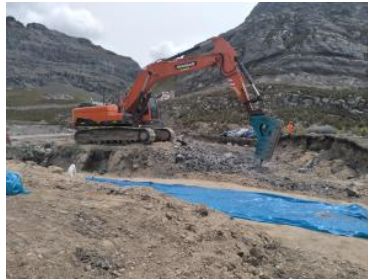
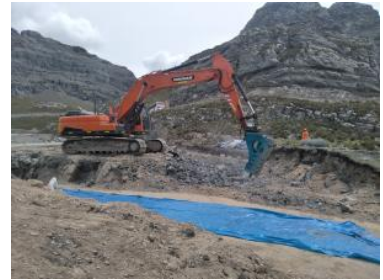
8

**Actividades:**  
 PERFORACIÓN KM162+722

**CDescripcion\_\_\_\_\_:**  
 PERSONAL: 1 PERSONAL DE PISO, 1 OPERADOR.  
 MAQUINARIA: 1 EXCAVADORA MARTILLO.

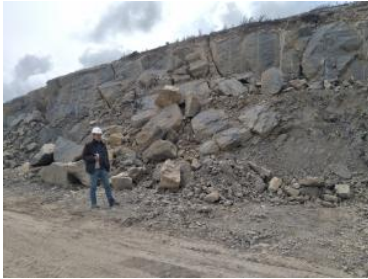
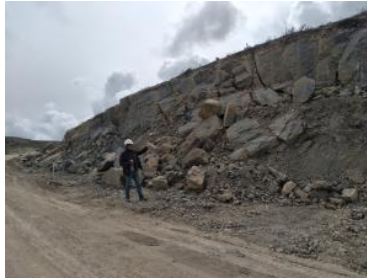
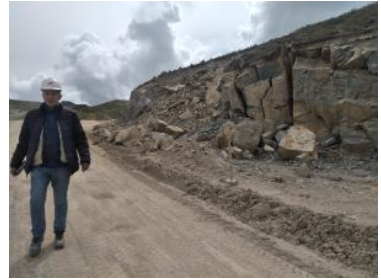
10

**Actividades:**  
VERIFICACIÓN DEL ING. EDYLBERTO ESPECIALISTAS DE GEOTECNIA DE LA SUPERVISIÓN, DESPRENDIMIENTO DE ROCA DISPOSICIÓN (DESFAVORABLE ) KM 175+300.

**CDescripcion** \_\_\_\_\_ :  
PERSONAL: INGENIERO ESPECIALISTA DE GEOTECNIA DE SUPERVISIÓN.

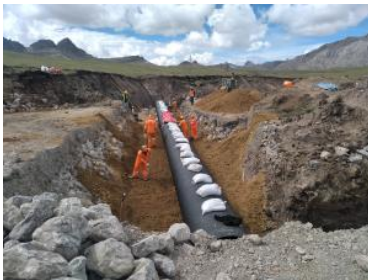
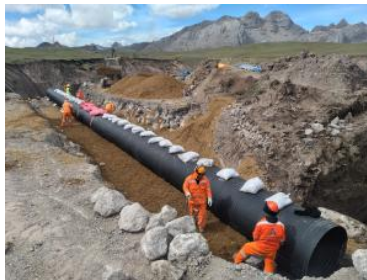
11

**Actividades:**  
RELLENO Y COMPACTACIÓN ALCANTARILLA TMC 48 KM 143+480.

**CDescripcion** \_\_\_\_\_ :  
PERSONAL: 1 CAPATAZ, 3 OPERARIOS, 3 OFICIALES, 1 OPERADOR, 2 VIGÍAS.  
MAQUINARIAS: 1 CARGADOR FRONTAL.

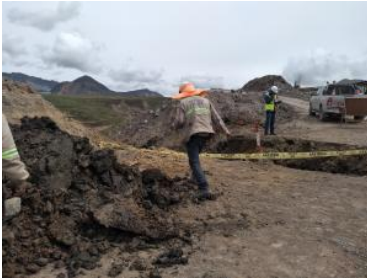
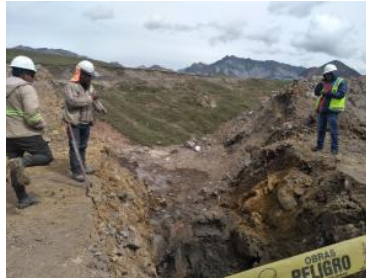
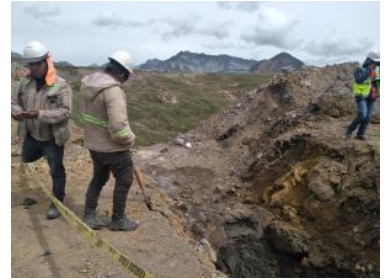
12

SACANDO MUESTRAS PARA LAS PRUEBAS DE CALIDAD PARA LA EJECUCIÓN DE LA ALCANTARILLA MC KM 173+367.

PERSONAL: 2 TÉCNICOS DE CONTROL DE CALIDAD (SUPERVISIÓN Y CONTRATISTA), 2 AUXILIARES DE DE CONTROL DE CALIDAD (SUPERVISIÓN Y CONTRATISTA).

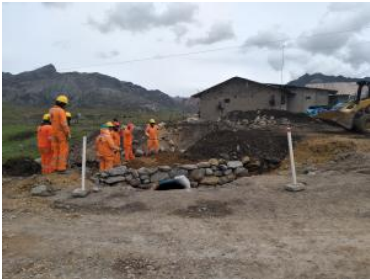
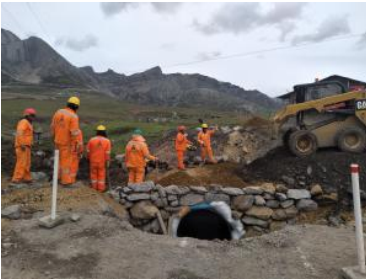
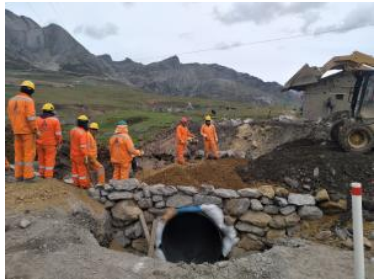
13

**Actividades:**  
RELLENO Y COMPACTACIÓN ALCANTARILLA TMC 48 KM 170+558.18

**CDescripcion** \_\_\_\_\_:  
PERSONAL: 2 OPERARIOS, 3 OFICIALES, 2 PEONES, 1 OPERADOR, 2 VIGÍAS.  
EQUIPOS Y MAQUINARIAS: 1 MINICARGADOR, 2 VIBROCOMPACTADORES.

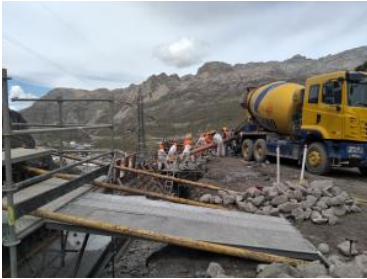
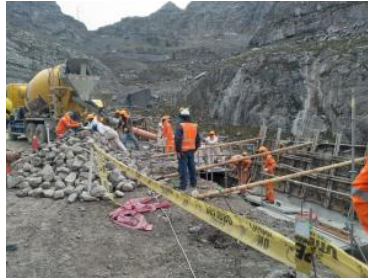
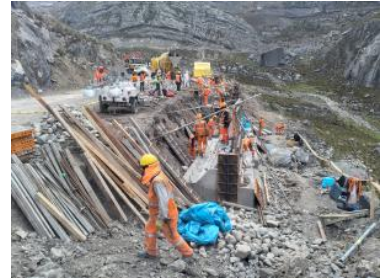
14

VACIADO MURO CÍCLOPEO KM 162+660.

PERSONAL: 1 CAPATAZ, 17 PERSONAL DE PISO, 2 OPERADOR, 1 TÉCNICO Y 2 AUXILIARES DE CONTROL TOPOGRÁFICO DE CVO.

EQUIPOS Y MAQUINARIAS: 2 MIXER, 1 VIBRADOR PARA EL CONCRETO, 1 ESTACIÓN TOTAL.

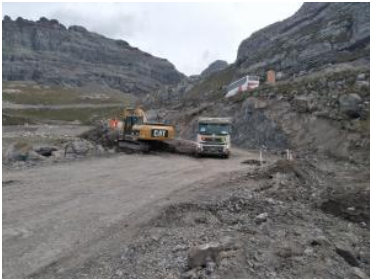
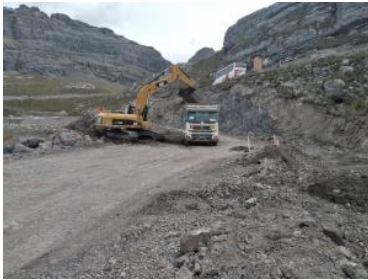
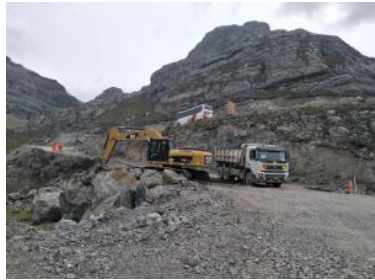
15

**Actividades:**  
MOVIMIENTO DE TIERRAS KM 162++800.

**CDescripcion\_\_\_\_\_:**  
PERSONAL: 2 VIGÍAS, 2 PERSONAL DE PISO, 3 OPERADORES.  
MAQUINARIAS: 1 EXCAVADORA SOBRE ORUGA, 2 VOLQUETES.

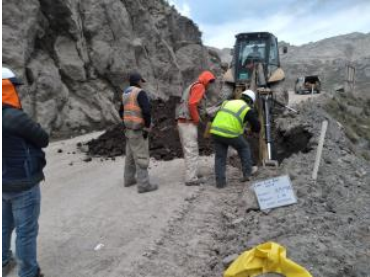
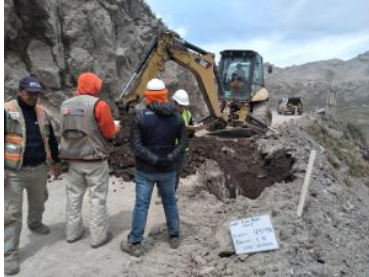
16

**Actividades:**  
VERIFICACIÓN ANTES DE LA EJECUCIÓN DE ADICIONAL MURO DE CONTENCIÓN KM164+485\_ KM 164+495 CALICATA KM 164+490

**CDescripcion\_\_\_\_\_:**  
INGENIEROS ESPECIALISTAS DE OBRAS DE ARTE, GEOLOGÍA, Y PERSONAL TÉCNICO DE CONTROL DE CALIDAD DE PROVIAS NACIONAL. INGENIERO ESPECIALISTA DE TOPOGRAFÍA DE SUPERVISIÓN Y TÉCNICO TOPOGRAFO DE SUPERVISIÓN.  
INGENIERO DE PRODUCCIÓN, TÉCNICOS DE CONTROL DE CALIDAD DEL CONTRATISTA, 1 OFICIAL, 1 OPERADOR.  
MAQUINARIA : 1 RETROEXCAVADORA.

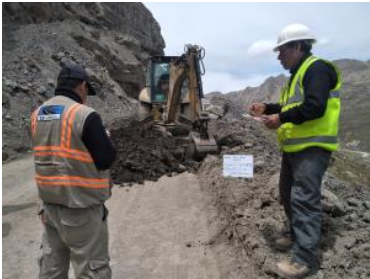
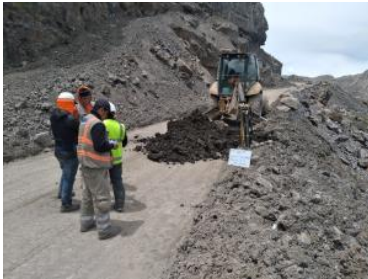
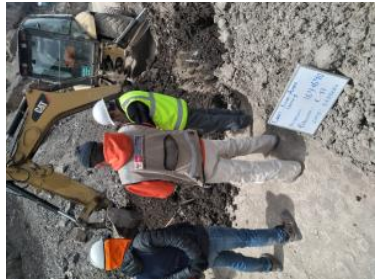
17

**Actividades:**  
VERIFICACIÓN ANTES DE LA EJECUCIÓN DE ADICIONAL MURO DE CONTENCIÓN KM 164+635\_KM 164+665, CALICATA KM 164+640 LD

**CDescripcion\_\_\_\_\_:**  
INGENIEROS ESPECIALISTAS DE OBRAS DE ARTE, GEOLOGÍA, Y PERSONAL TÉCNICO DE CONTROL DE CALIDAD DE PROVIAS NACIONAL. INGENIERO ESPECIALISTA DE TOPOGRAFÍA DE SUPERVISIÓN Y TÉCNICO TOPOGRAFO DE SUPERVISIÓN.  
INGENIERO DE PRODUCCIÓN, TÉCNICOS DE CONTROL DE CALIDAD DEL CONTRATISTA, 1 OFICIAL, 1 OPERADOR.  
MAQUINARIA: 1 RETROEXCAVADORA.

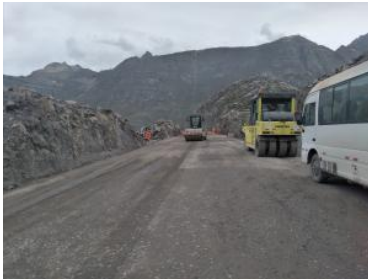
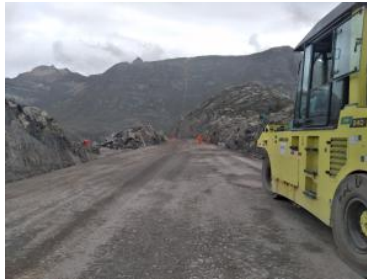
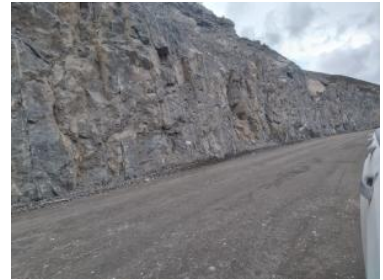
18

**Actividades:**  
 MEJORAMIENTO DE SUB BASE KM 156+860 - KM 157+060.

**CDescripcion\_\_\_\_\_:**  
 PERSONAL: 10 PERSONAL DE PISO, 4 OPERADORES, 2 VIGÍAS.  
 MAQUINARIAS: 1 MOTONIVEALADORA, 2 RODILLOS, 1 RODILLO NEUMÁTICO.

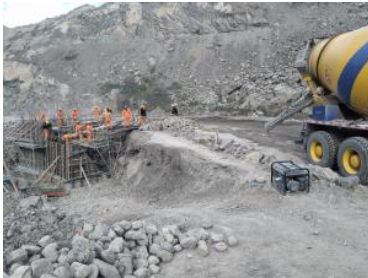
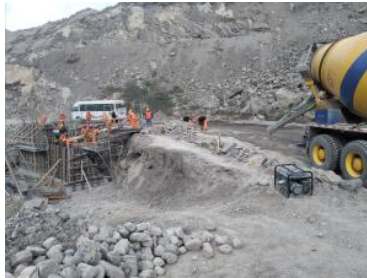
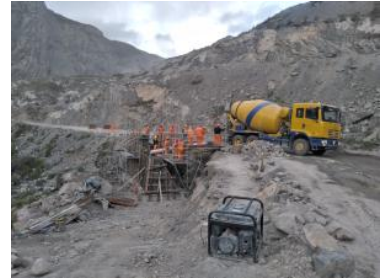
19

**Actividades:**  
 VACIADO DE MURO DE CONTENCIÓN KM 151+280.

**CDescripcion\_\_\_\_\_:**  
 PERSONAL: 1 CAPATAZ, 13 PERSONAL DE PISO, 1 OPERADOR.  
 MAQUINARIAS Y EQUIPOS: 1 MIXER, 1 VIBRADOR PARA CONCRETO.

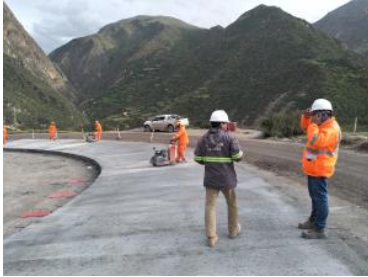
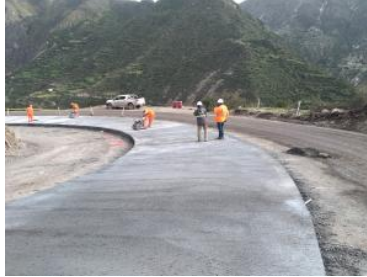
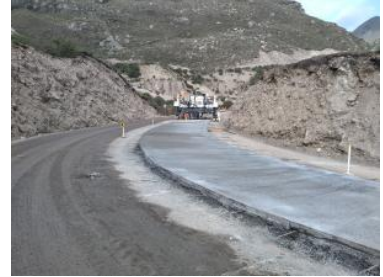
20

- Pavimento rígido (véase las fotos de los frentes ejecutándose), pero es necesario mencionar y poner en conocimiento que estas actividades a la fecha están siendo observadas por la supervisión, en el tema del acabado “textura” y entre otros controles de calidad.
- Se realizó la Verificación Antes de la Ejecución de Adicional Muro de Contención conjuntamente con los siguientes:
  - ? Ingenieros especialistas de obras de arte, geología, y personal técnico de control de calidad de provias nacional.
  - ? Ingeniero especialista de topografía de supervisión y técnico topógrafo de supervisión.
  - ? Técnicos de control de calidad, 1 oficial, 1 operador por parte del contratista.
  - ? Ingeniera Monitora.

**Actividades:**  
PAVIMENTO RÍGIDO KM 138+900 - KM 139+105.

PERSONAL: 3 INGENIEROS DE PRODUCCIÓN DEL CONTRATISTA, 16 PERSONAL DE PISO, TOPOGRAFOS Y AUXILIARES DE TOPOGRAFÍA (SUPERVISIÓN Y CONTRATISTA ), 3 OPERADORES, INGENIERO ESPECIALISTA DE CONTROL DE CALIDAD DE SUPERVISIÓN.  
MAQUINARIAS: 1 PAVIMENTADORA, 1 VIBRADOR PARA CONCRETO, 3 VOLQUETES.

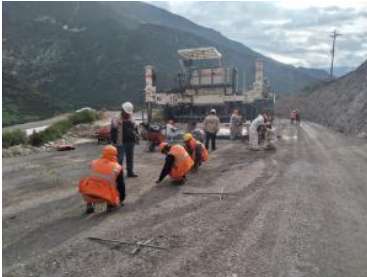
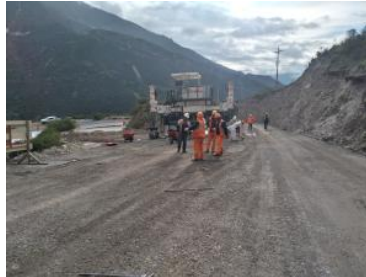
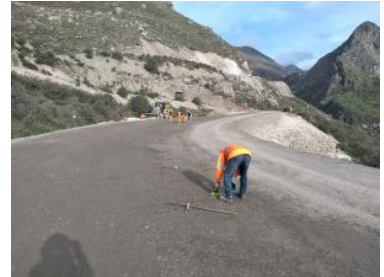
21

CONTROL DE TOPOGRAFÍA DE LA SUB BASE PARA REALIZAR KM 139+105- KM 139+210.

PERSONAL: 2 TECNICOS TOPOGRAFOS (SUPERVISIÓN Y CONTRATISTA), 6 AUXILIARES DE TOPOGRAFÍA (SUPERVISIÓN Y CONTRATISTA).  
EQUIPOS: 2 ESTACIÓN TOTAL, HERRAMIENTAS MANUALES

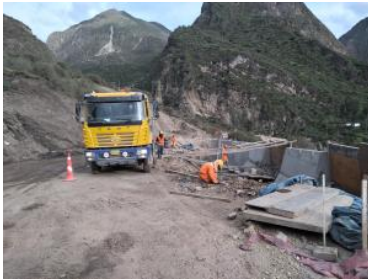
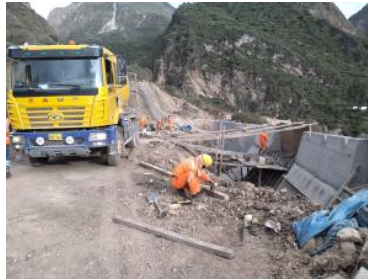
22

**Actividades:**  
 VACIADO DE MURO CÍCLOPEO KM 138+165.

**CDescripcion\_\_\_\_\_:**  
 PERSONAL: 1 CAPATAZ, 4 OPERARIOS, 3 OFICIALES.  
 MAQUINARIAS Y EQUIPOS: 1 MIXER, 1 VIBRADOR PARA CONCRETO.

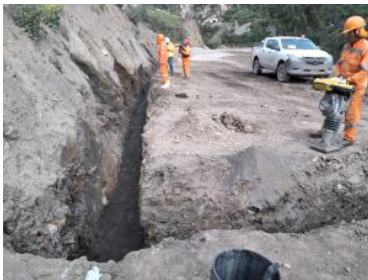
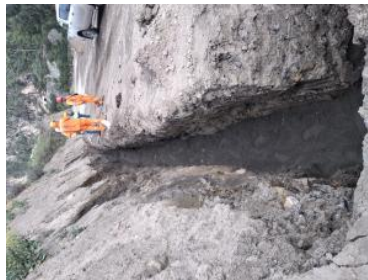
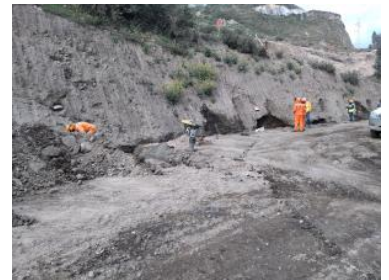
23

**Actividades:**  
 CAMA DE APOYO DE SUB DREN KM 137+400\_ KM 137+500.

**CDescripcion\_\_\_\_\_:**  
 PERSONAL: 1 OPERARIO, 2 OFICIALES, 1 ASISTENTE INGENIERO DE SEGURIDAD.  
 EQUIPOS Y MAQUINARIAS: 1 VIBROCOMPACTADOR.

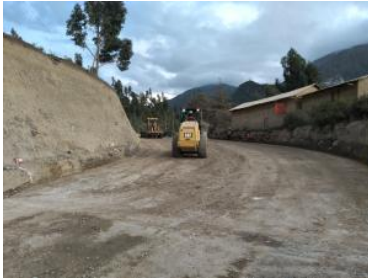
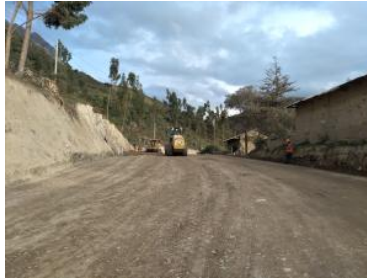
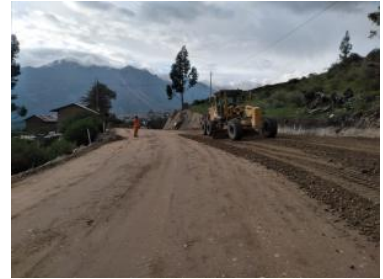
24

**Actividades:**  
MEJORAMIENTO DE SUB BASE, COMPACTACIÓN DE KM 134+986.29 - KM 135+155.

**CDescripcion** \_\_\_\_\_ :  
PERSONAL: 1 CAPATAZ, 5 PERSONAL DE PISO, 2 VIGÍAS, 2 OPERADORES.  
MAQUINARIAS: 1 RODILLO, 1 MOTONIVELADORA.
