## BITACORA ELECTRÓNICA DE OBRA

Fecha Informe:  
03-03-2020

Nombre De La Obra:  
Carretera Oyon - Ambo,  
Tramo I: Oyon - Desvío Cerro  
de Pasco

INFORME DIARIO N° 42

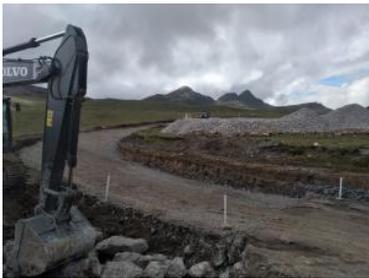
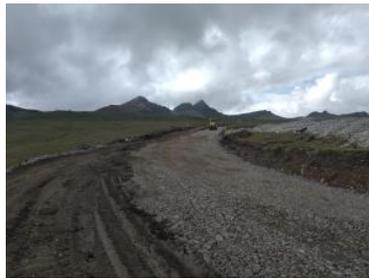
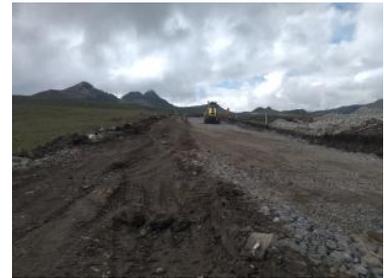
**Actividades:**  
MEJORAMIENTO DE SUELO KM173+600\_KM173+780

**CDescripcion:**  
PERSONAL: 2 VIGÍAS, 1 PERSONAL DE PISO, 4 OPERADORES.  
MAQUINARIAS: 1 EXCAVADORA SOBRE ORUGA, 1 RODILLO, 2 VOLQUETES.

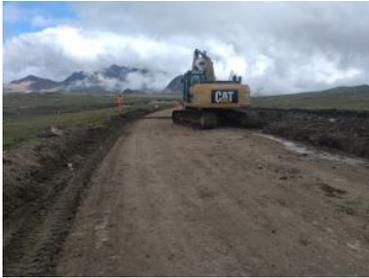
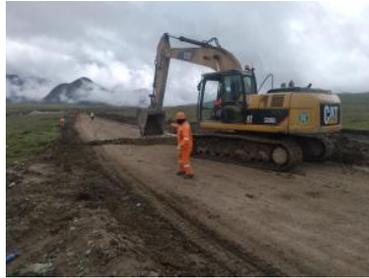
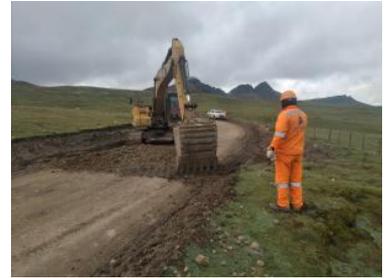
3

**Actividades:**  
 DESVIACIÓN DE AGUA PLUVIAL KM 173+980

**CDescripcion\_\_\_\_\_:**  
 PERSONAL: 1 CAPATAZ, 1 PERSONAL DE PISO, 2 VIGÍAS.  
 MAQUINARIA: 1 EXCAVADORA SOBRE ORUGA.

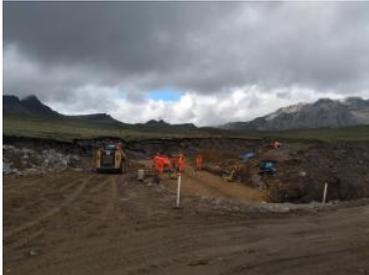
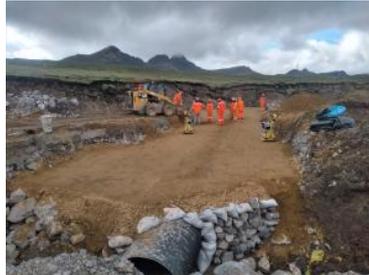
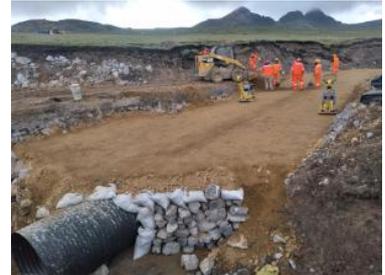
**Actividades:**  
 RELLENO Y COMPACTACIÓN ALCANTARILLA TMC KM 173+480.

**CDescripcion\_\_\_\_\_:**  
 PERSONAL: 4 OPERARIOS, 5 OFICIALES, 1 OPERADOR. 2 VIGÍAS.  
 MAQUINARIAS Y EQUIPOS: 1 MINICARGADOR, 2 COMPACTADORAS TIPO PLANCHA.

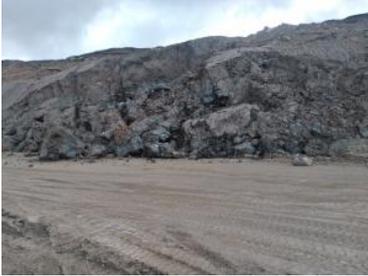
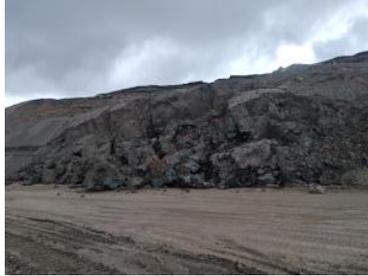
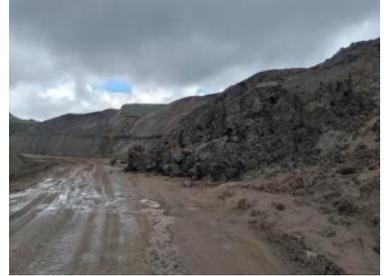
5

**Actividades:**  
 DESPRENDIMIENTO DE TALUD KM 173+000 - KM 173+010.

SE APRECIA QUE EL TALUD ESTA CEDIENDO, SE RECOMIENDA INTERVENCIÓN DE LAS PARTES INVOLUCRADAS EN LA EJECUCIÓN DE OBRA.

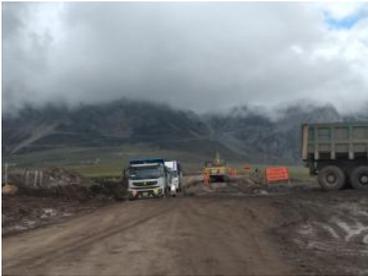
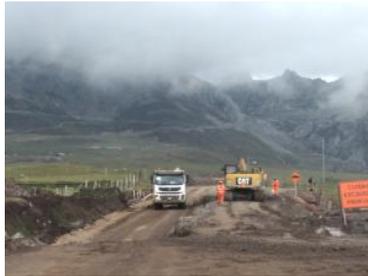
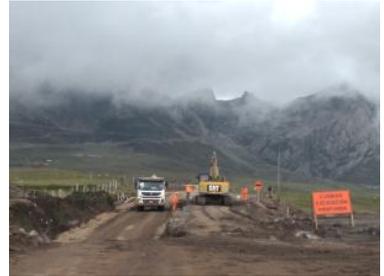
6

**Actividades:**  
 MEJORAMIENTO DE SUELO KM 172+000.

PERSONAL: 2 PERSONAL DE PISO, 2 VIGÍAS, 4 OPERADORES.  
 MAQUINARIAS: 3 VOLQUETES, 1 EXCAVADORA SOBRE ORUGA,

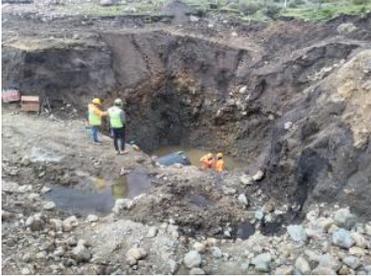
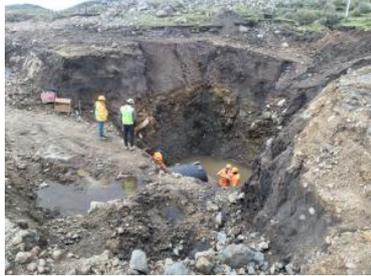
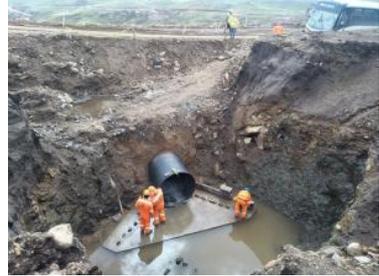
7

**Actividades:**  
LIMPIEZA Y ACTIVIDADES DE CARPINTERÍA(METÁLICA Y DE MADERA) PARA REALIZAR TRABAJOS PARA CABEZAL DE LA ALCANTARILLA KM 179+995.

**CDescripcion\_\_\_\_\_:**  
PERSONAL: 1 INGENIERO DE OBRAS DE ARTE, 1 CAPATAZ, 3 OPERARIOS.  
HERRAMIENTAS MABUALES.

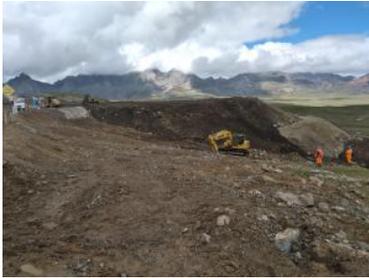
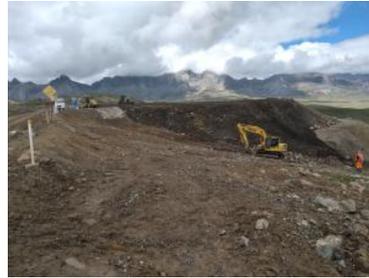
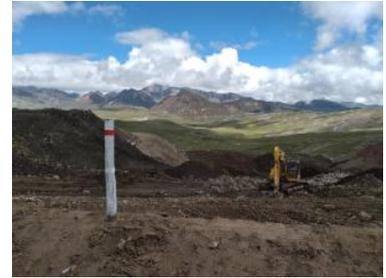
8

LEVANTAMIENTO TOPOGRÁFICO DME KM 175+560 (TRABAJOS SE VIENE DESARROLLANDO POR EL CONTRATISTA Y SUPERVISIÓN CESEL, DEL TRAMO II.

PERSONAL: 1 CAPATAZ, 1 INGENIERO A CARGO DE LA TOPOGRAFÍA,  
EQUIPOS Y MAQUINARIAS: 1 EXCAVADORA SOBRE ORUGA,

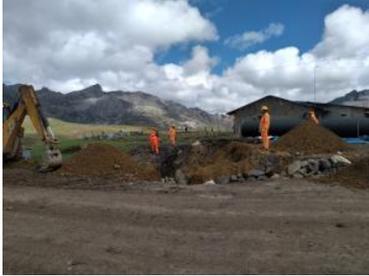
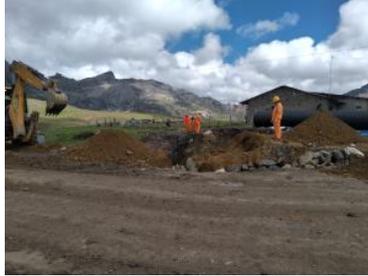
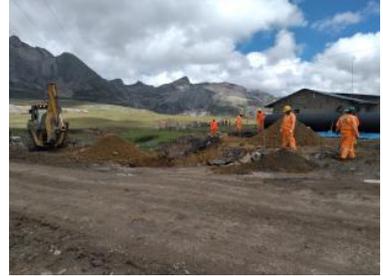
9

**Actividades:**  
RELLENO Y COMPACTACIÓN ALCANTARILLA TMC 48 KM 170+558.

**CDescripcion\_\_\_\_\_:**  
PERSONAL: 3 OPERARIO; 3 OFICIALES, 1 OPERADOR.  
MAQUINARIAS Y EQUIPOS: 1 RETROESCAVADORA, 2 COMPACTADORAS TIPO PLANCHA.

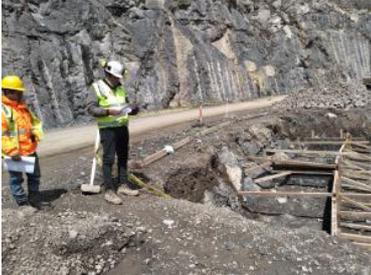
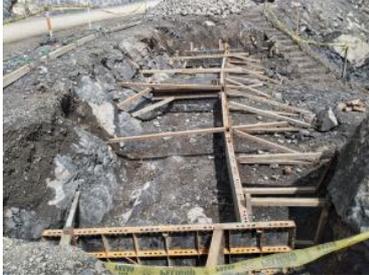
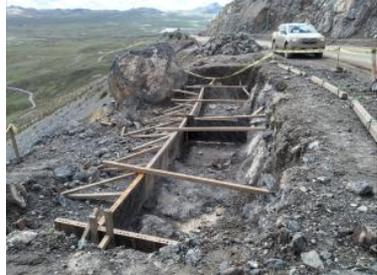
10

**Actividades:**  
SE APRECIO QUE LA BASE DE SOPORTE DE LA ESTRUCTURA DEL MURO UBICADO EN KM 168+091\_ KM 168+101.92 ES ROCA FIJA.

**CDescripcion\_\_\_\_\_:**  
PERSONAL: 1 INGENIERO DE OBRAS DE ARTE, 1 CAPATAZ, EL INGENIERO REFIERE QUE SE ESTÁN DENEGANDO LAS AUTORIZACIONES DE TRABAJO POR TEMAS DE CARGA ADMISIBLE DEL MATERIAL DE SOPORTE, ASIMISMO SUPERVISIÓN REFIERE QUE EN SU MOMENTO SE DENEGÓ QUE EL CONTRATISTA NO PRESENTO PLANOS ACTUALIZADOS DE MURO.

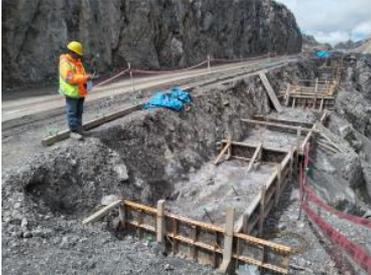
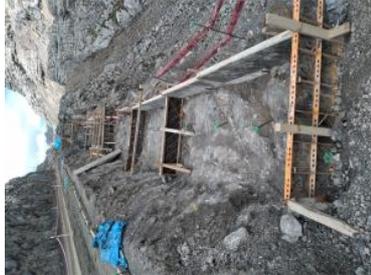
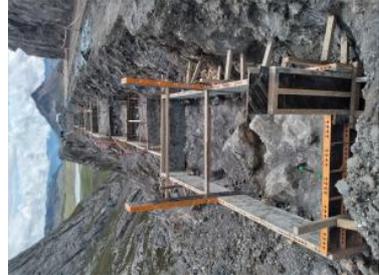
11

**Actividades:**  
SE APRECIO QUE LA BASE DE SOPORTE DE LA ESTRUCTURA DEL MURO UBICADO EN KM 167+865\_ KM 167+910.16 ES ROCA FIJA.

**CDescripcion\_\_\_\_\_:**  
PERSONAL: 1 INGENIERO DE OBRAS DE ARTE, 1 CAPATAZ, EL INGENIERO REFIERE QUE SE ESTÁN DENEGANDO LAS AUTORIZACIONES DE TRABAJO POR TEMAS DE CARGA ADMISIBLE DEL MATERIAL DE SOPORTE, ASIMISMO SUPERVISIÓN REFIERE QUE EN SU MOMENTO SE DENEGÓ QUE EL CONTRATISTA NO PRESENTO PLANOS ACTUALIZADOS DE MURO.

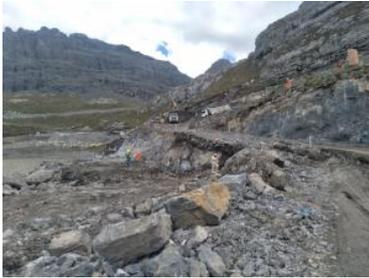
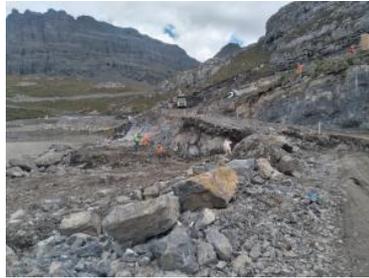
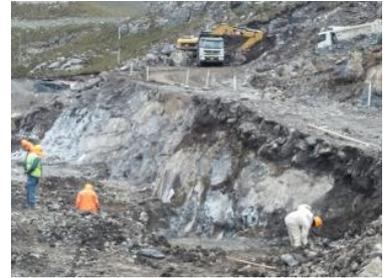
12

EXCAVACIÓN KM 162+780\_ KM 162+800

PERSONAL: 1 CAPATAZ, 3 PEONES. 3 OPERADORES.  
MAQUINARIAS: 1 EXCAVADORA SOBRE ORUGA, 2 VOLQUETES.

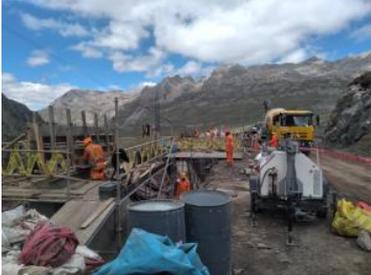
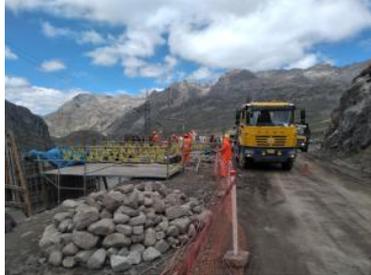
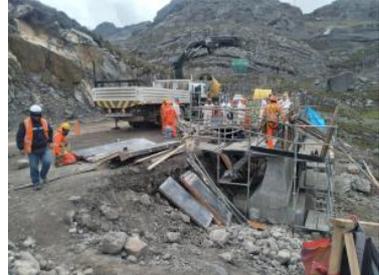
13

**Actividades:**  
VACIADO DE MURO KM 162+660. (TRABAJOS DE LA VARIANTE II)

**CDescripcion** \_\_\_\_\_:  
PERSONAL: 1 INGENIERO SUPERVISOR DE CESEL, 1 CAPATAZ, 17 PERSONAL DE PISO, 2 OPERADOR, 1 TÉCNICO Y 2 AUXILIARES DE CONTROL TOPOGRÁFICO DE CVO.  
EQUIPOS Y MAQUINARIAS: 1 MIXER, 1 VIBRADOR PARA EL CONCRETO, 1 ESTACIÓN TOTAL, 1 GRÚA.

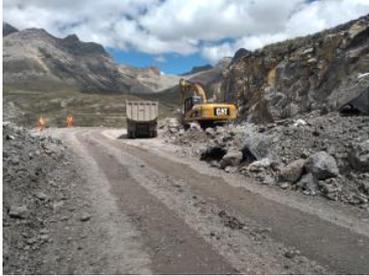
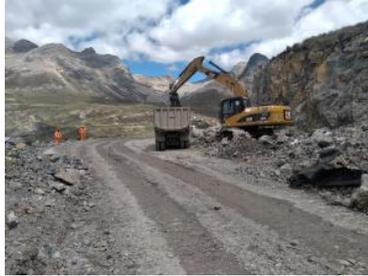
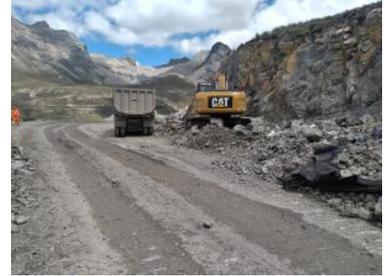
14

**Actividades:**  
EXCAVACIÓN KM 162+150

**CDescripcion\_\_\_\_\_:**  
PERSONAL : 2 PERSONAL DE PISO, 2 OPERADORES.  
MAQUINARIAS: 1 EXCAVADORA SOBRE ORUGA, 1 VOLQUETE.

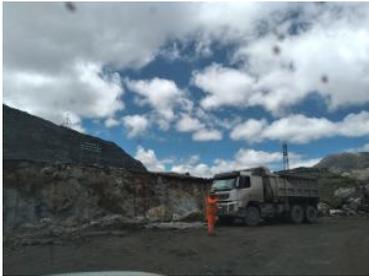
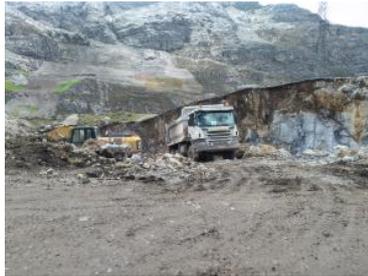
15

**Actividades:**  
EXCAVACIÓN KM 161+000.

**CDescripcion\_\_\_\_\_:**  
PERSONAL: 1 PERSONAL DE PISO, 3 OPERADORES, 2 VIGÍAS.  
MAQUINARIAS: 1 EXCAVADORA SOBRE ORUGA, 2 VOLQUETES.

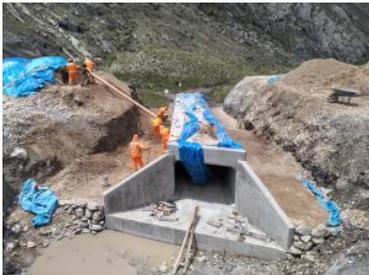
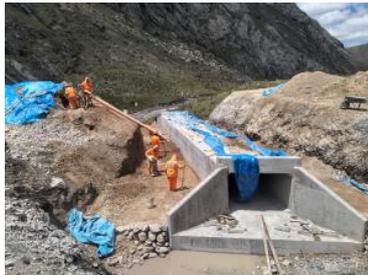
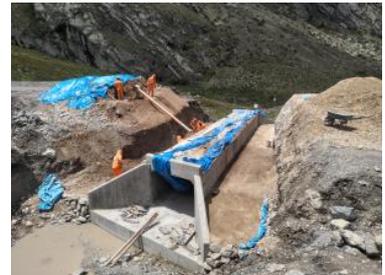
17

**Actividades:**  
RELLENO Y COMPACTACIÓN DE ÁREAS LATERALES A LA ALCANTARILLA MC KM 153+709.40

**PERSONAL:** 3 OPERADORES, 3 OFICIALES  
**EQUIPOS Y MAQUINARIAS:** 2 VIBROAPISONADOR.

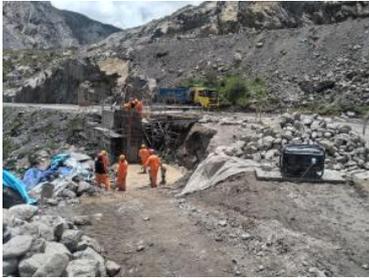
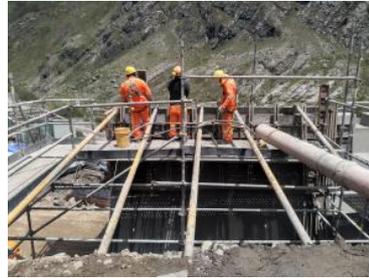
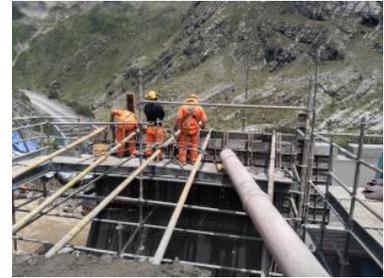
18

VACIADO MURO KM 151+240  
RELLENO Y COMPACTACIÓN DE BASE MURO KM 151+240

PERSONAL: 3 OPERARIOS, 3 OFICIALES, 2 PEONES, 1 OPERADOR.  
EQUIPOS Y MAQUINARIAS: 1 MIXER, 1 VIBRADOR PARA CONCRETO 2  
VIBROAPISONADOR.

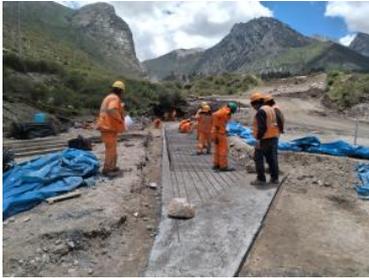
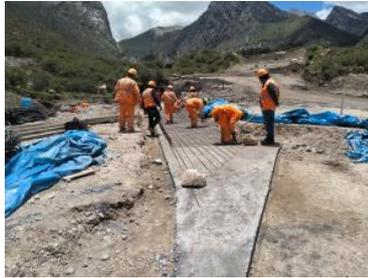
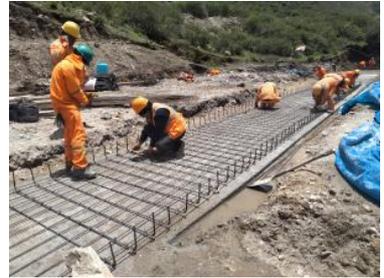
19

**Actividades:** DISPOSICIÓN DE ACERO ALCANTARILLA KM 142+281.49

**CDescripcion\_\_\_\_\_:**  
 PERSONAL: 1 CAPATAZ, 5 OPERARIOS, 5 OFICIALES.  
 HERRAMIENTAS MANUALES.

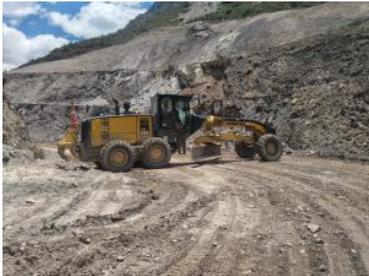
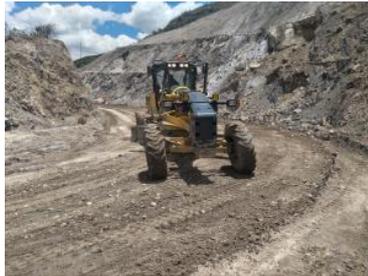
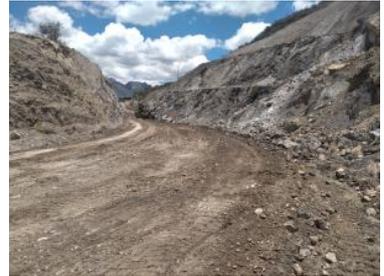
20

**Actividades:** MANTENIMIENTO DE VÍA KM 138+510 - KM 138+700

**CDescripcion\_\_\_\_\_:**  
 PERSONAL: 2 VIGÍAS, 2 OPERADORES, 2 PERSONAL DE PISO.  
 MAQUINARIAS 1 MOTONIVELADORA, 1 RODILLO.

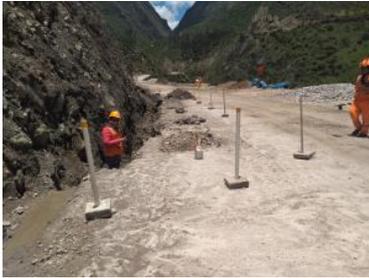
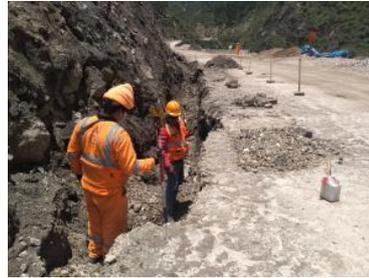
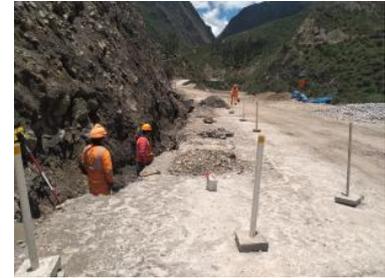
21

TRABAJOS DE REPLANTEO PARA SUBDREN KM 136+900 - KM 136+920

PERSONAL: 1 TOPOGRAFO, 2 ASISTENTES DE TOPOGRAFÍA.  
EQUIPOS: 1 ESTACIÓN TOTAL.
