BITACORA ELECTRÓNICA DE OBRA

Confir ma Bitaco ra:	Nro Inform e:	Fecha Informe:	Nombre De La Obra:	Personal Encargado:
	71	03-03-2020	Carretera Patahuasi - Yauri - Sicuani, tramo: Negromayo- Yauri-San Genaro	R O M M E L C H A N C A RAMIREZ

Informe N° 71

Panel Fotográfico de la Bitacora de Obras

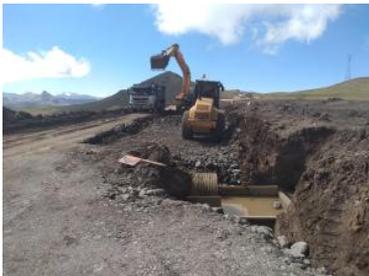
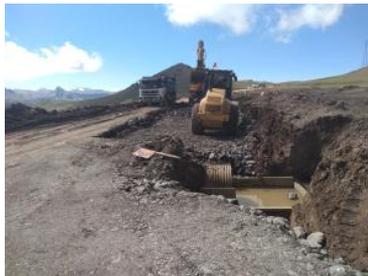
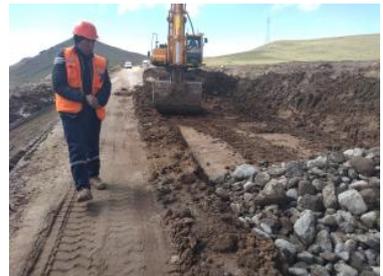
Se observó la excavación, eliminación de material y conformación de mejoramiento de subrasante lado izquierdo, progresiva 72+700 hasta 72+830 en el tramo I Negromayo Tintaya.

- 1 Personal: 01 capataz, 04 operadores, 02 vigías y 07 conductores.
- Equipos: 02 excavadora, 01 motoniveladoras, 01 rodillo y 07 volquetes.

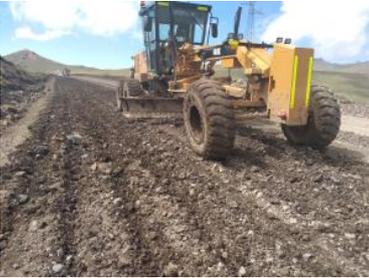
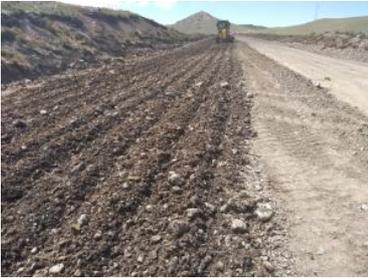
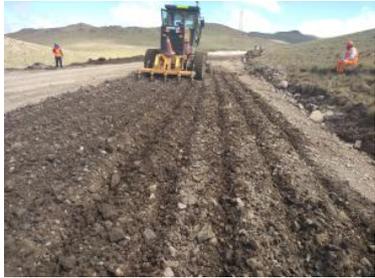
Actividades:
Se observó el mantenimiento de vía, progresiva Km 68+000 hasta Km 71+000 en el tramo I Negromayo Tintaya.
Personal: 02 operadores y 01 personal de piso.
Equipos: 01 rodillo y 01 motoniveladora.

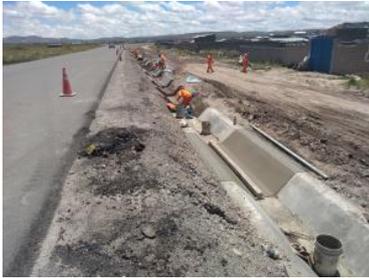
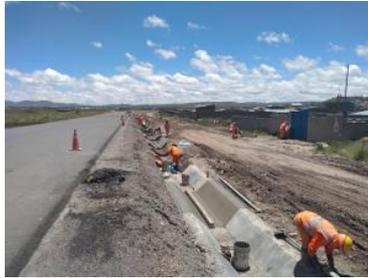
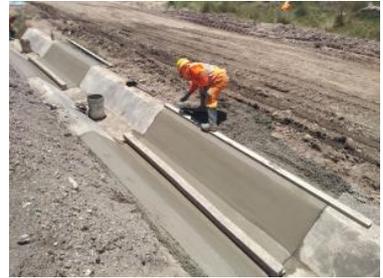
Se observó el encofrado vaciado de concreto de la cuneta trapezoidal lado derecho, progresiva Km 1399+665 hasta Km 139+735 en el tramo Il Yauri San Genaro.

Personal: 08 calificado, 06 obreros, 01 operador y 02 vigías.
Equipos: 01 camión hormiguero mixer y herramientas manuales.

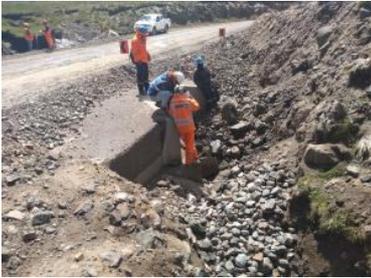
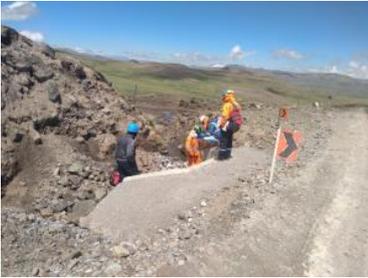
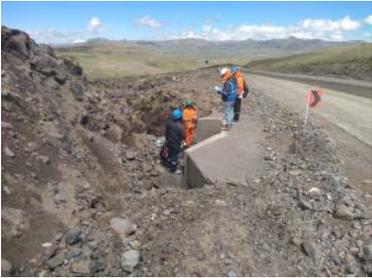
Actividades:
Se observó la excavación y encofrado de la emboquillado de salida e ingreso de la alcantarilla TMC D=36", progresiva Km 78+996.27 en el tramo I Negromayo Tintaya.

CDescripcion_____:
Personal: 04 mano calificado, 01 topógrafo, personal técnico, 01 operador y 02 ayudantes de topografía.
Equipos: 01 estación total y 01 retroexcavadora.

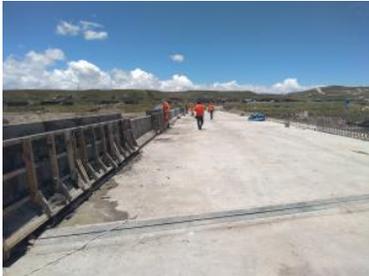
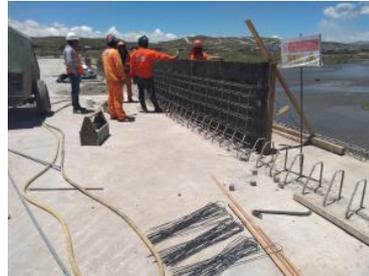
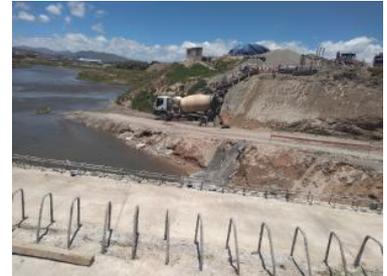
Se observó el encofrado y vaciado de concreto del muro New Jersey lado izquierdo del puente Santa María, tramo II Yauri San Genaro.

Personal: 06 mano calificado, 02 obreros, 01 operador y personal técnico de supervisión y contrata.

Equipos: 01 camión hormiguero mixer y herramientas manuales.
