## BITACORA ELECTRÓNICA DE OBRA

<b>Confir ma Bitaco ra:</b>	<b>Nro Inform e:</b> 43	<b>Fecha Informe:</b> 04-03-2020	<b>Nombre De La Obra:</b> Carretera Oyon - Ambo, Tramo I: Oyon - Desvío Cerro de Pasco	<b>Personal Encargado:</b> NATALY SUSI CABALLON PAUCAR
---	------------------------------------	-------------------------------------	---	--

INFORME DIARIO N° 43

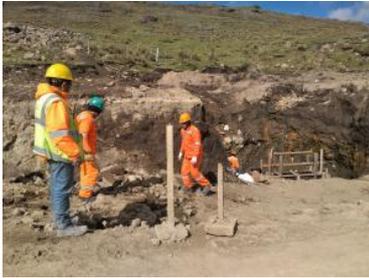
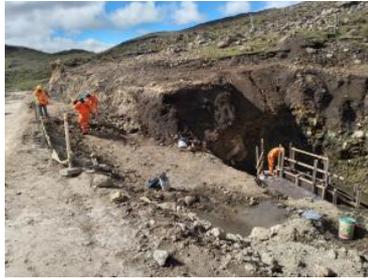
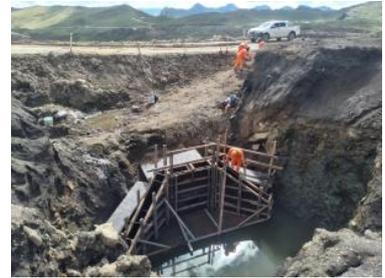
1

**Actividades:**  
 ENCOFRADO PARA VACIADO TMC 60 KM 179+905.90

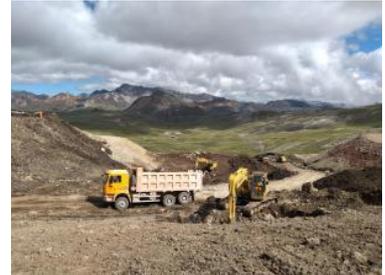
2

**Actividades:**  
 TRABAJOS EN EL DME KM 175+700 (TRABAJOS DE TRAMO II)

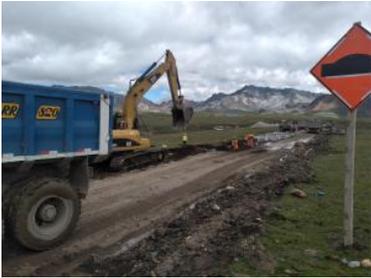
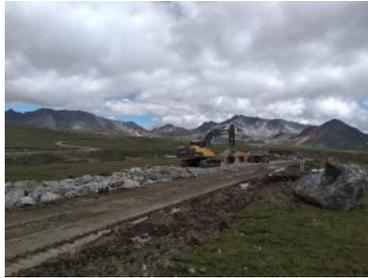
3

**Actividades:**  
 MEJORAMIENTO DE SUELO KM 173+600 \_ KM 173+900.

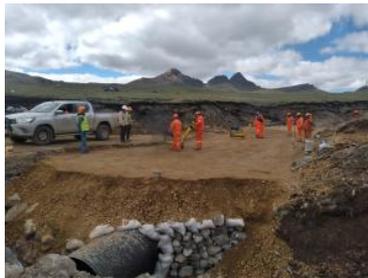
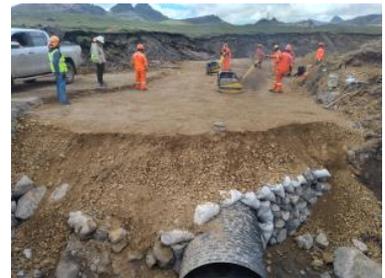
4

**Actividades:**  
 RELLENO Y COMPACTADO (CAPA 8) DE LA ALCANTARILLA KM 173+477.85.

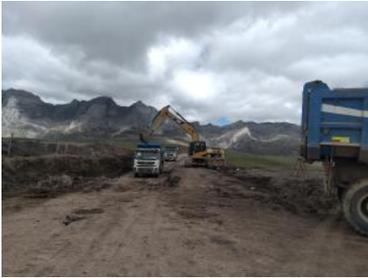
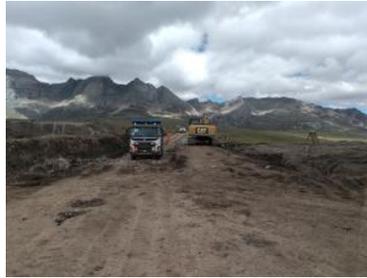
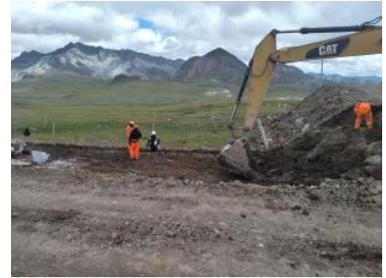
5

MEJORAMIENTO DE SUELO KM 171+960 - KM 172+000  
CONTROL TOPOGRÁFICO DE SUPERVISIÓN

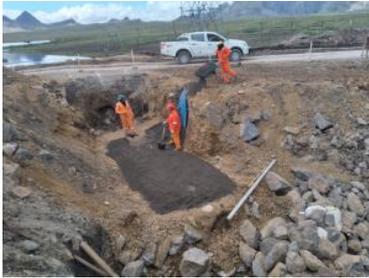
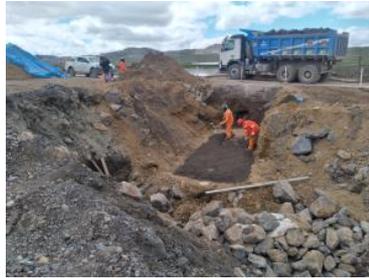
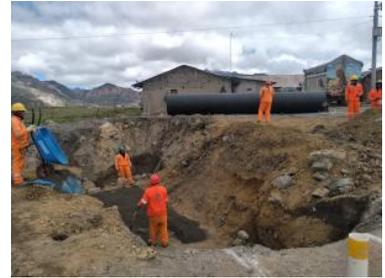
6

**Actividades:**  
 RELLENO DE CAMA DE APOYO DE ALCANTARILLA TMC 48 KM 170+558.

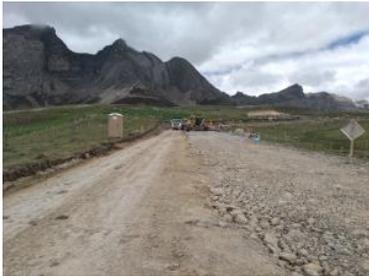
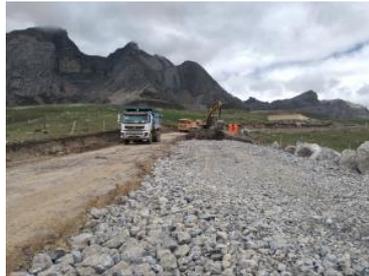
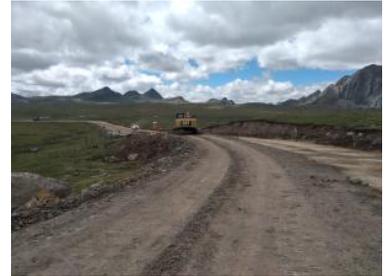
7

**Actividades:**  
 MEJORAMIENTO DE SUELO KM 169+760 - KM 169+900 LI

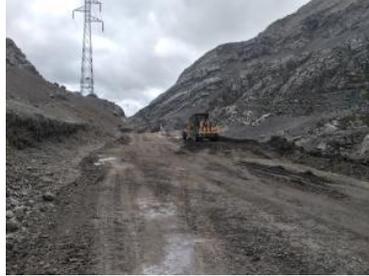
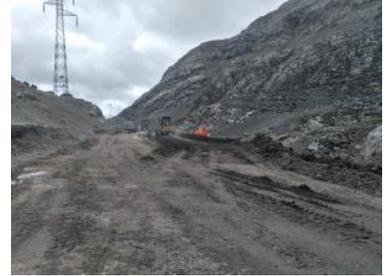
8

MEJORAMIENTO DE VÍA KM 167+340\_ KM 167+460

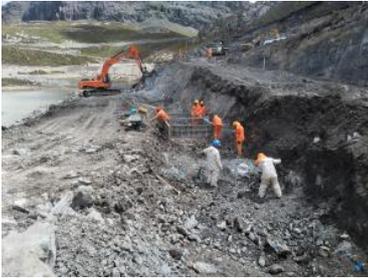
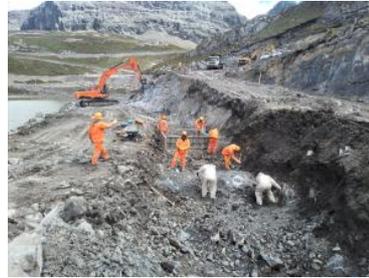
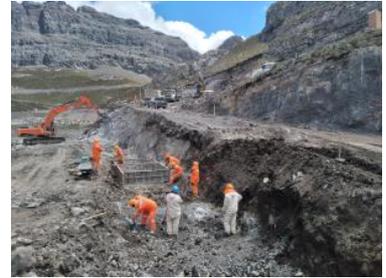
9

ENCOFRADO MURO KM 162+790, PERFORACIÓN KM 162+800 , EXCAVACIÓN  
KM 162+820

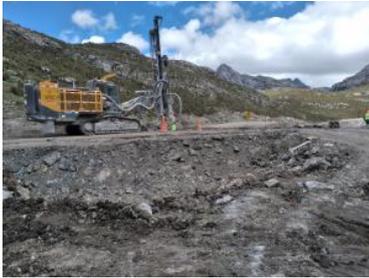
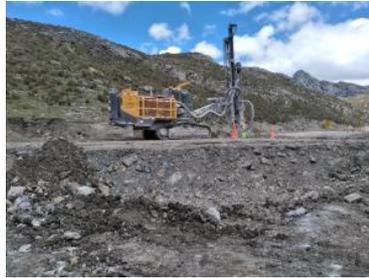
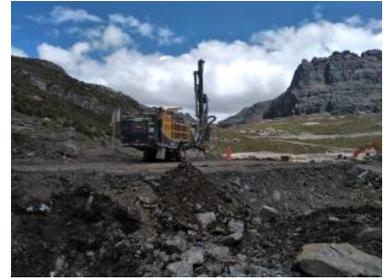
10

**Actividades:**  
PERFORACIÓN KM 162+700

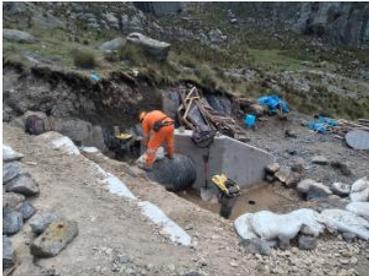
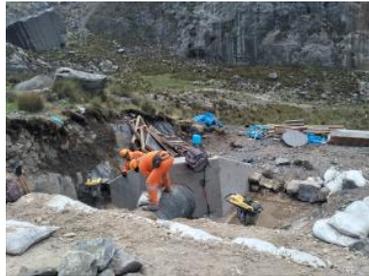
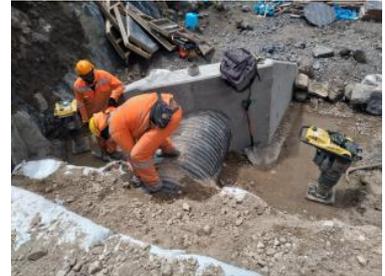
11

**Actividades:**  
RELLENO Y COMPACTACIÓN CAJA DE SALIDA DE ALCANTARILLA KM 162+720.

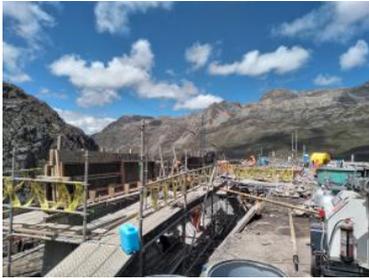
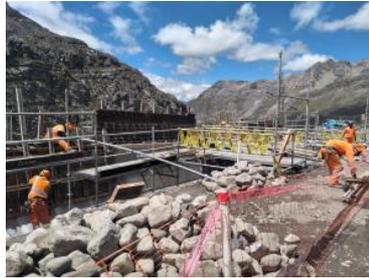
12

**Actividades:**  
 DESENCOFRADO MURO KM 162+660.

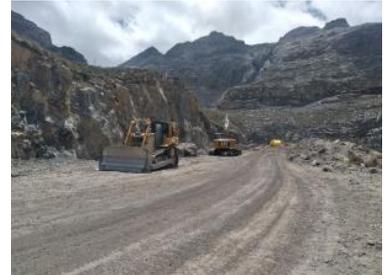
13

**Actividades:**  
 EXCAVACIÓN KM 162+460

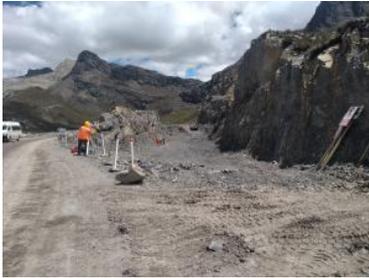
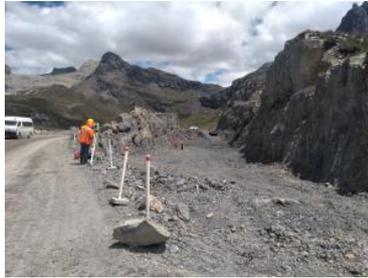
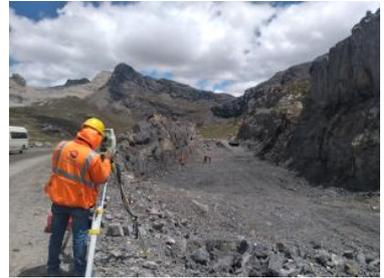
14

**Actividades:**  
 CONTROL TOPOGRÁFICO DE CALZADA KM 162+300

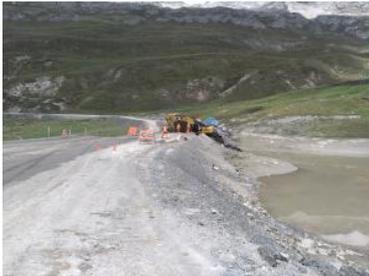
15

**Actividades:**  
 EXCAVACIÓN KM 159+580

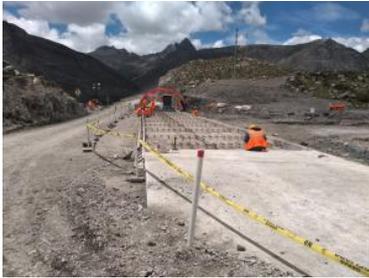
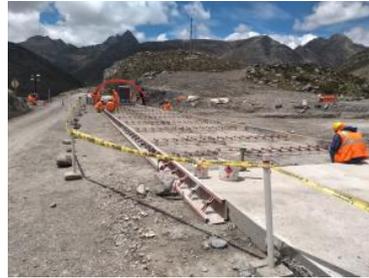
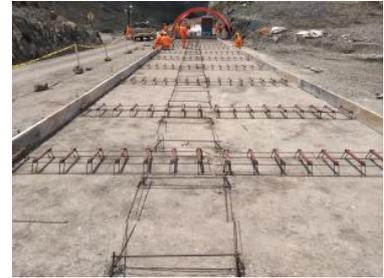
16

ENCOFRADO PARA PAVIMENTO RÍGIDO KM 157+493\_ 157+525.

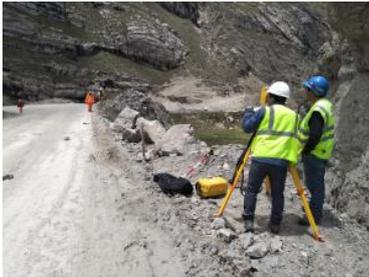
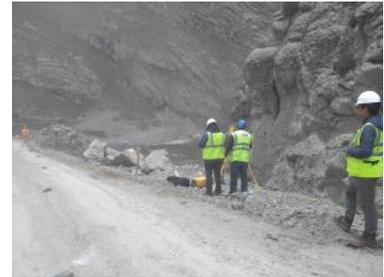
17

VERIFICACIÓN TOPOGRÁFICOS DE MUROS NUEVOS POR PARTE DEL PERSONAL DE TOPOGRAFÍA DE PROVIAS NACIONAL ( ÁREA DE SUPERVISIÓN DE PROVIAS NACIONAL).

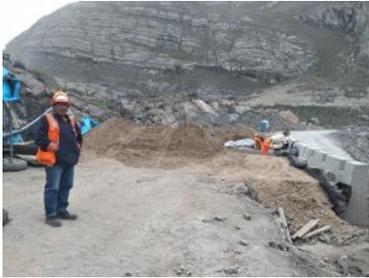
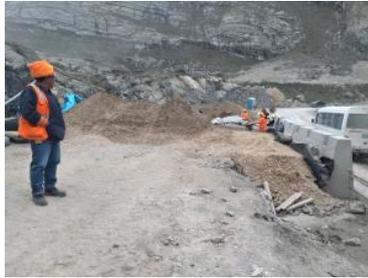
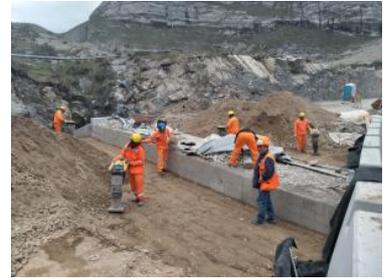
18

**Actividades:**  
 RELLENO Y COMPACTACIÓN ALCANTARILLA MC KM 154+511

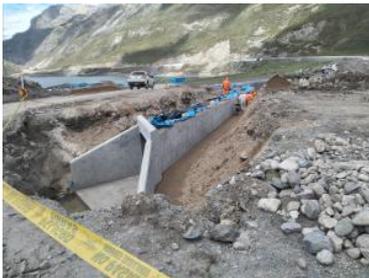
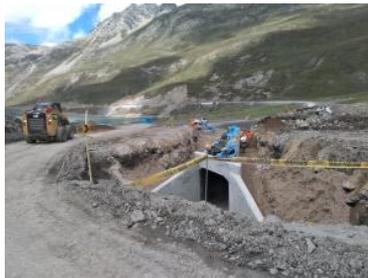
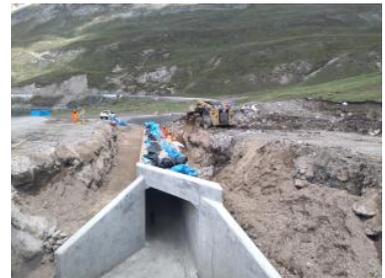
19

**Actividades:**  
 RELLENO Y COMPACTACIÓN ALCANTARILLA MC KM 159+650

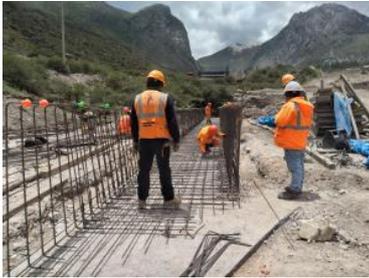
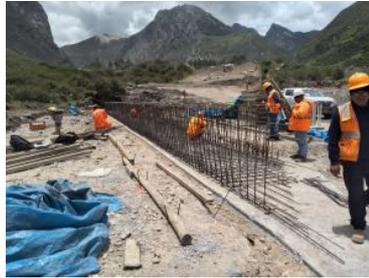
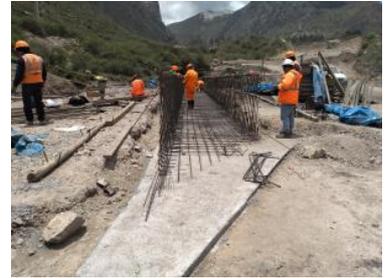
20

**Actividades:**  
 DISPOSICIÓN DE ACERO ALCANTARILLA MC KM 142+281.49

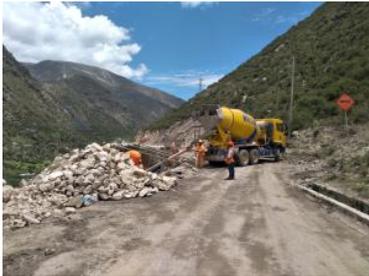
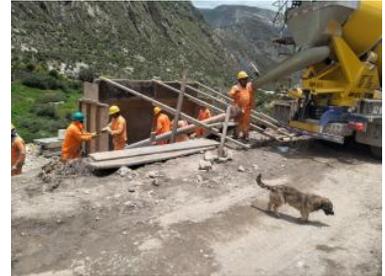
21

**Actividades:**  
 VACIADO PAÑO 4 DE MURO KM 142+170 AL KM 142+190

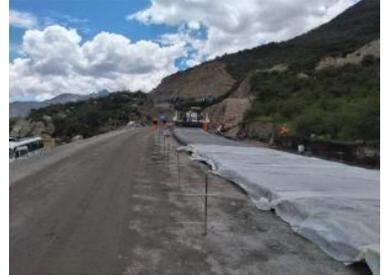
22

- Pavimento rígido realizadas del KM 139+362\_ KM 139+440 (véase las fotos de los frentes ejecutándose), pero es necesario mencionar y poner en conocimiento que estas actividades a la fecha están siendo observadas por control de calidad de la supervisión, en el tema del acabado "textura" y entre otros controles de calidad.

**Actividades:**  
PAVIMENTO RÍGIDO KM139+362\_ KM139+440

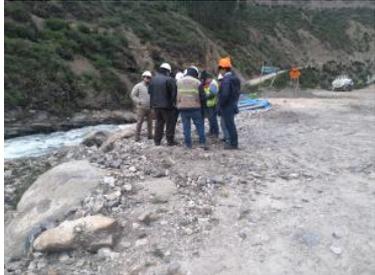
23

**Actividades:**  
VERIFICACIÓN DE LOS TRABAJOS EN OBRA: REUNIÓN PROVIAS NACIONAL, SUPERVISIÓN, CONTRATISTA KM 136+440

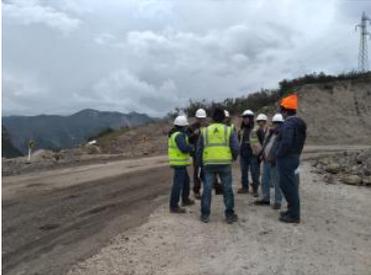
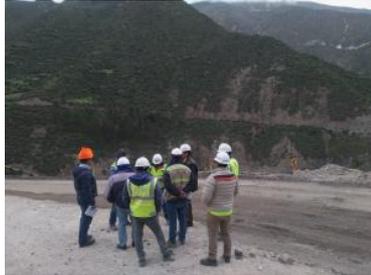
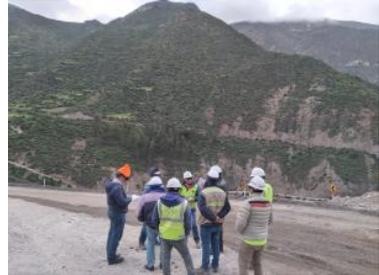
24

**Actividades:**  
VERIFICACIÓN DE LOS TRABAJOS EN OBRA: VERIFICACIÓN DE MURO KM 138+380

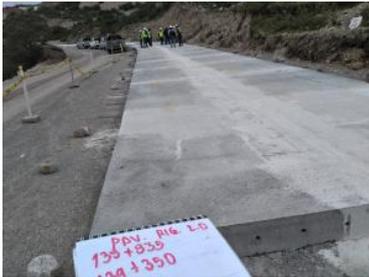
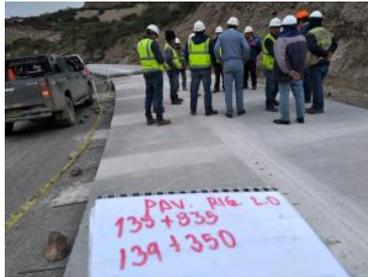
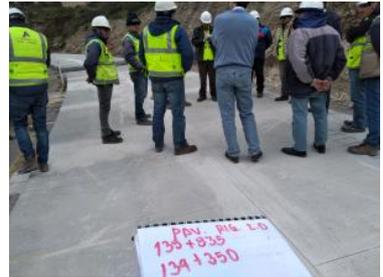
25

**Actividades:**  
VERIFICACIÓN DE LOS TRABAJOS EN OBRA: VERIFICACIÓN DE PAVIMENTO RÍGIDO LADO DERECHO KM 138+835- KM 139+350.

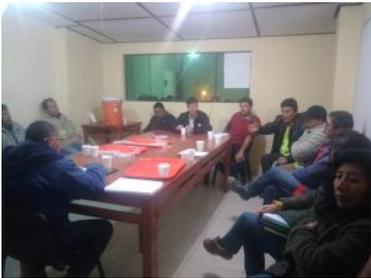
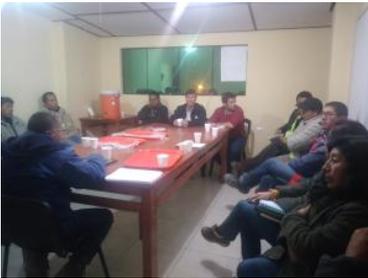
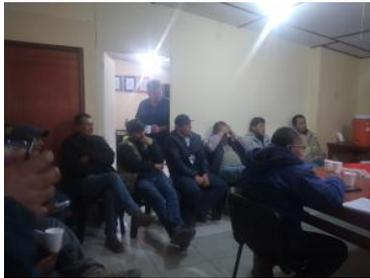
29

LA REUNIÓN, PUNTOS A TRATAR:  
-ESPECIALISTAS DE REEMPLAZO: CVA PRESENTO DOCUMENTO A CSO, Y CSO A LA ENTIDAD, SE ESTA A LA ESPERA QUE LA ENTIDAD SE PRONUNCIE.  
-VALORIZACIÓN: SE EVALUÓ LA POSIBILIDAD DE VALORIZAR PAVIMENTO RÍGIDO PREVIO AL SUSTENTO DE LOS CONTROLES DE CALIDAD APROBADOS POR SUPERVISIÓN.  
-SAT DENEGADAS: MOTIVOS DE LA DENEGACIÓN POR ESPECIALISTAS NO ACREDITADOS POR LA ENTIDAD Y ENSAYOS NO PRESENTADOS.  
-DEFINICIÓN DE PAGOS DE LOS MEJORAMIENTOS.  
-RAMAL: CORTE DE TUBERÍA PARA LA INTERVENCIÓN DE CVA, PREVIO A LA CONSTATAción DE NO EXISTENCIA DE AGUA EN LA TUBERÍA EXISTENTE.
