BITACORA ELECTRÓNICA DE OBRA

Asunto:
INFORME 05/03/2020 HUANUCO - HUALLANCA T1

Proyecto: Mejoramiento y Conservación por Niveles de Servicio y Operación del Corredor Vial Huánuco – la Unión – Huallanca dv. Antamina Emp. 3n (tingo chico) – Nuevas Flores – Llata – Antamina.

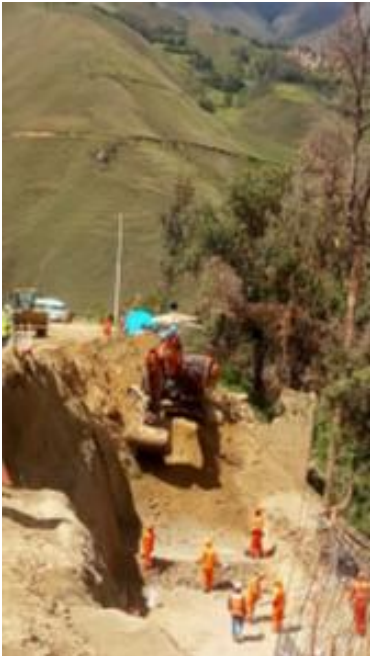
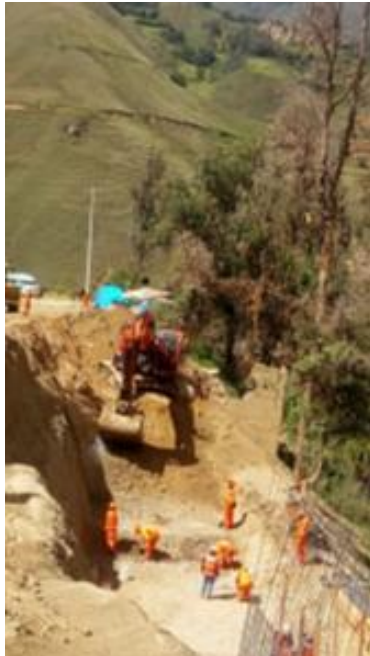
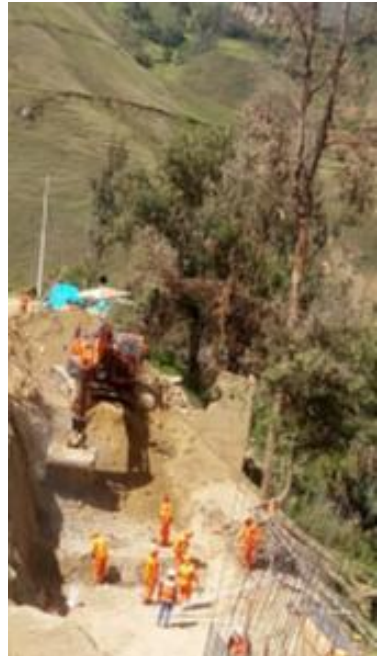
Actividades:
600 OBRAS COMPLEMENTARIAS
606.A ELEMENTO MURO DE SUELO REFORZADO 365
PROGRESIVA KM 25+420

CDescripcion _____:
PERSONAL: 02 VIGIAS, 01 OPERADOR, 066 OPERARIOS, 05 OFICIALES, 01 TOPOGRAFO, 01 MAESTRO DE OBRA
MAQUINARIA: 01 EXCAVADOR

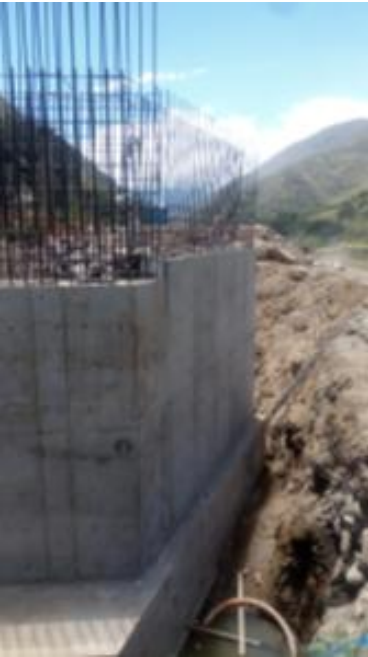
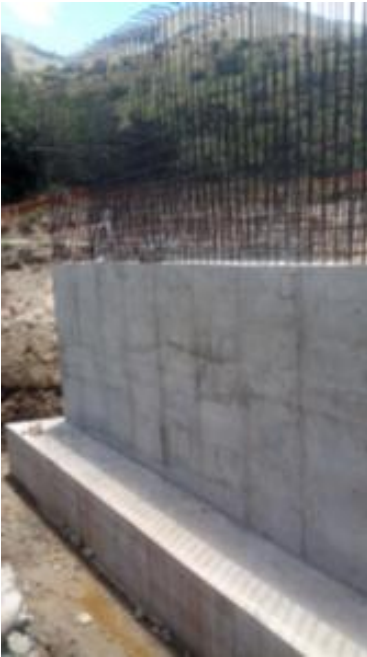
13

Actividades:
PUENTE MAMAIHUICHAN
PROGRESIVA KM. 12+338

CDescripcion_____:
DEBIDO A INCIDENTES LABORALES SE DETUVO TODO TRABAJO
