BITACORA ELECTRÓNICA DE OBRA

Confir ma Bitaco ra:	Nro Inform e: 46	Fecha Informe: 07-03-2020	Nombre De La Obra: Carretera Oyon - Ambo, Tramo I: Oyon - Desvío Cerro de Pasco	Personal Encargado: NATALY SUSI CABALLON PAUCAR
-------------------------------	---------------------------	------------------------------	--	---

INFORME DIARIO N° 46

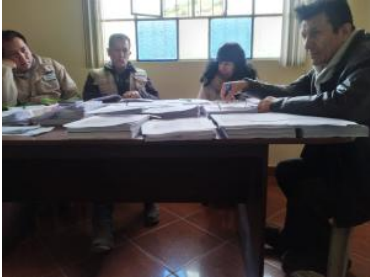
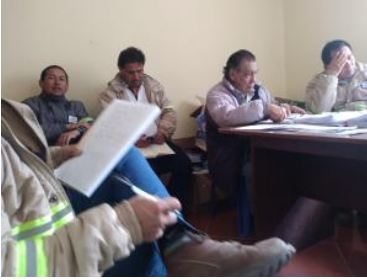
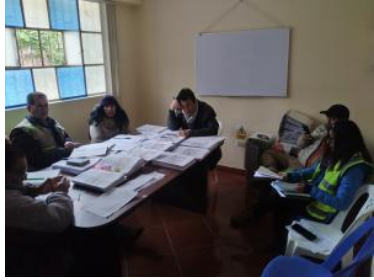
1

Actividades:
REUNIÓN ENTRE EL ING. MARCO NUÑEZ DE ADMINITRACIÓN DE CONTRATO DE PROVIAS NACIONAL Y SUPERVISIÓN.

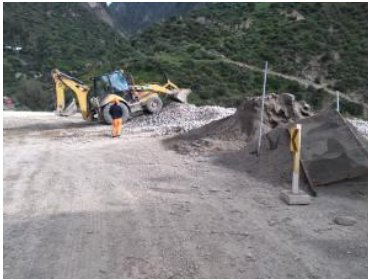
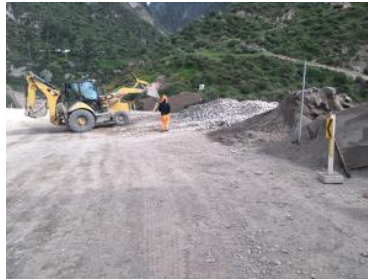
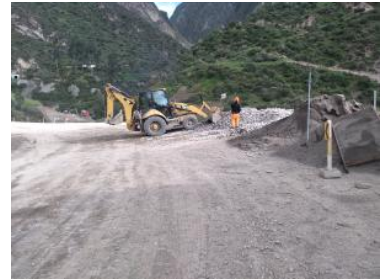
2

Actividades:
CARGIO DE MATERIAL PARA SUB DREN KM137+770.

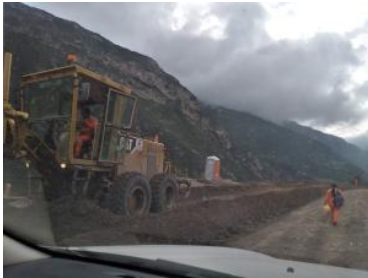
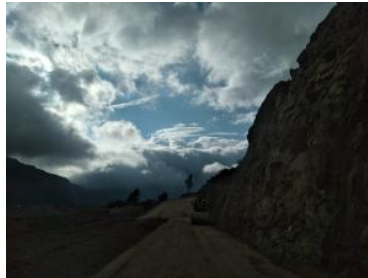
3

Actividades:
MEJORAMIENTO A NIVEL SUBRASANTE KM 135+ 830_ KM 135+980

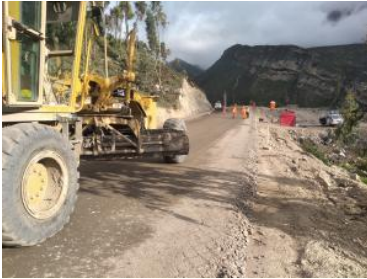
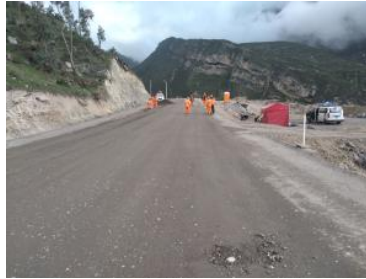
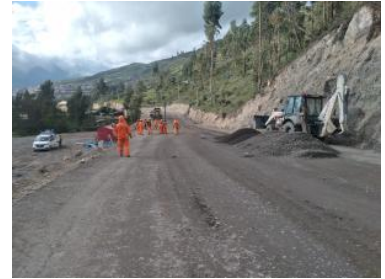
4

CONTROL TOPOGRÁFICO DEL MEJORAMIENTO DE SUB BASE KM 135+000_KM
135+270.

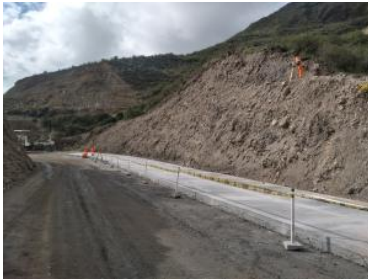
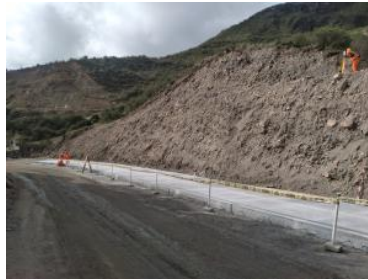
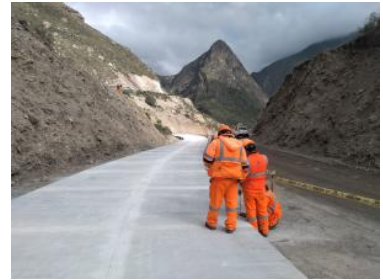
5

Actividades:
 CONTROL TOPOGRÁFICO TRAZO DE EJES BORDES KM139+460 .

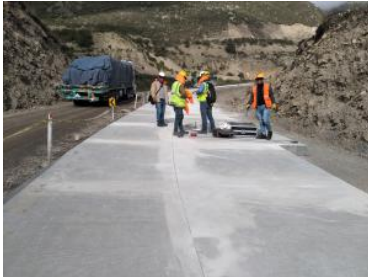
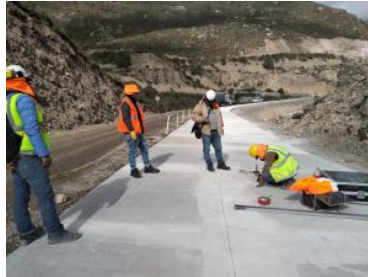
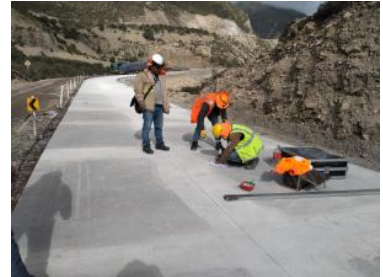
6

Actividades:
 CONTROL DE CIRCULÓ DE ARENA DEL PAVIMENTO RÍGIDO KM 139+090_KM 139+100

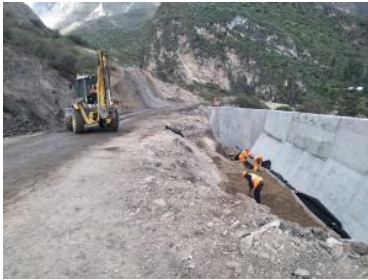
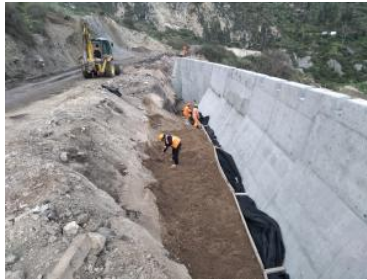
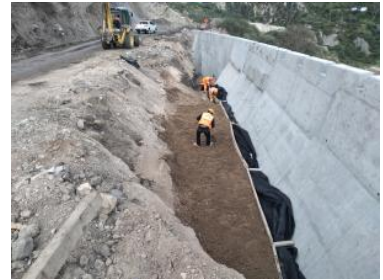
7

Actividades:
 RELLENO Y COMPACTACIÓN MURO KM 138+165

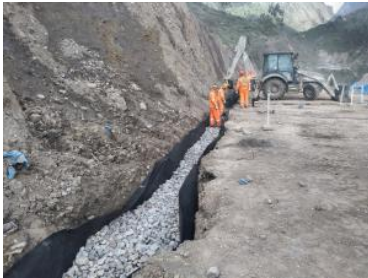
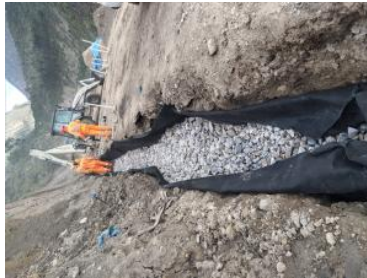
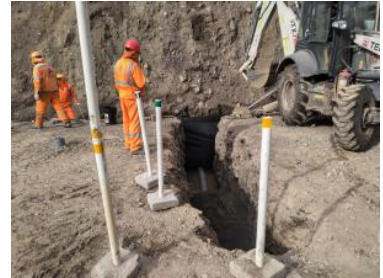
8

Actividades:
 SUBDREN KM136+900 -KM 137+030

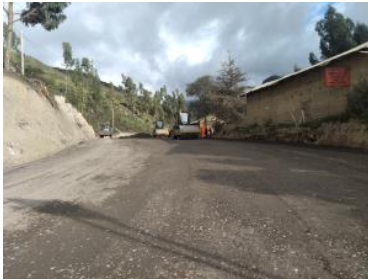
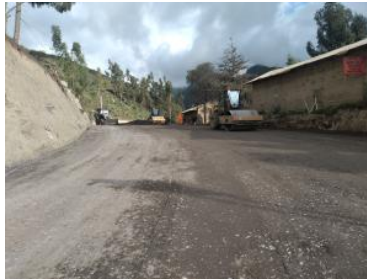
9

Actividades:
 MEJORAMIENTO SUB BASE : COMPACTACIÓN KM 135+000_ 135+220

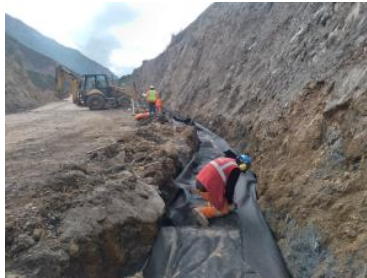
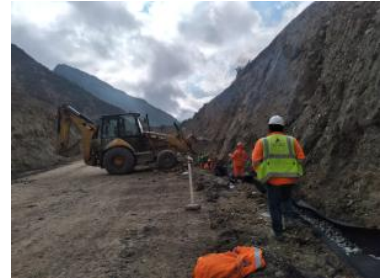
10

Actividades:
 SUBDREN KM137+610 - KM137+680
