BITACORA ELECTRÓNICA DE OBRA

Confirma Bitacora:	Nro Informe:	Fecha Informe:	Nombre De La Obra:	Personal Encargado:
	47	09-03-2020	Carretera Oyon - Ambo, Tramo I: Oyon - Desvío Cerro de Pasco	NATALY SUSI CABALLON PAUCAR

INFORME DIARIO N°47

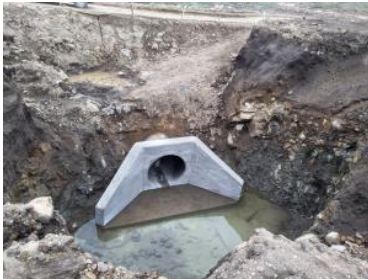
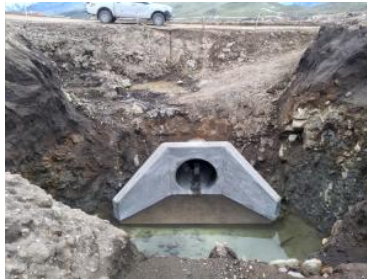
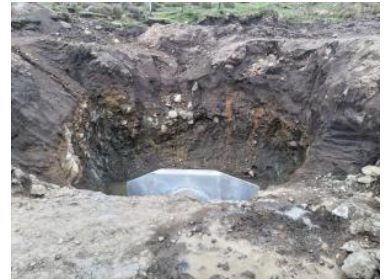
CDescripcion_____:
1 CABEZAL DE ENTRADA SATURADA.

Actividades:
SE APRECIO QUE ÁREA DEL CABEZAL DE ENTRADA DE LA ALCANTARILLA TMC KM 179+890 SE ENCUENTRA SATURADA.

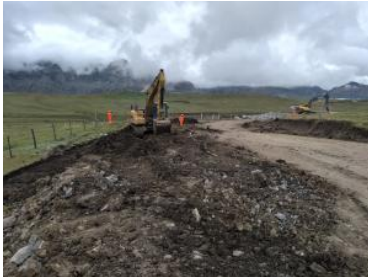
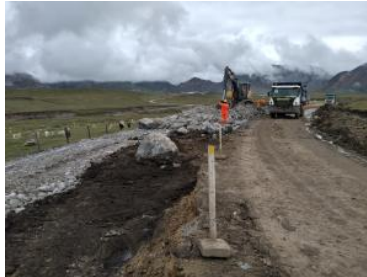
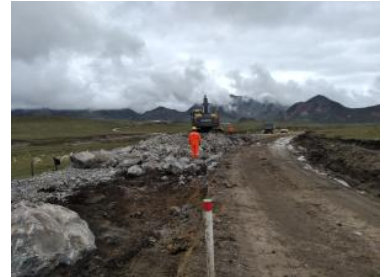
Actividades:
MEJORAMIENTO DE SUELO KM173+920_KM 174+040 (TRABAJOS DE MAYOR METRADO)

CDescripcion_____:
2 PERSONAL: 1 CAPATAZ, 2 VIGÍAS, 2 PERSONAL DE PISO, 3 OPERADORES.
MAQUINARIAS: 1 EXCAVADORA SOBRE ORUGA, 2 VOLQUETES.

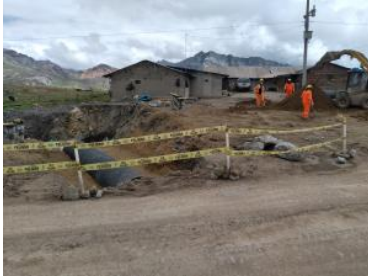
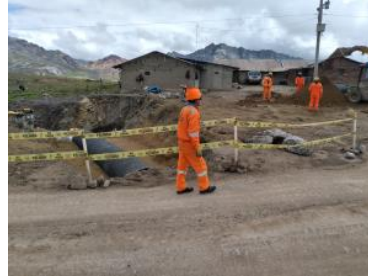
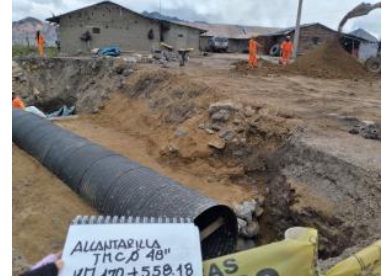
RELLENO Y COMPACTACIÓN KM 170+558.18

PERSONAL: 2 VIGÍAS, 3 OPERARIOS, 4 OFICIALES, 1 OPERADOR.
MAQUINARIA Y EQUIPO: 1 MINICARGADOR, 2 VIBROCOMPACTADORES.

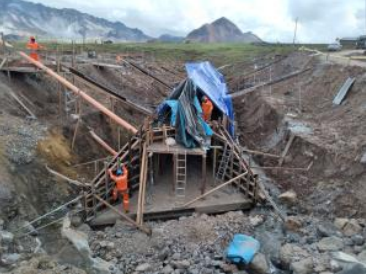
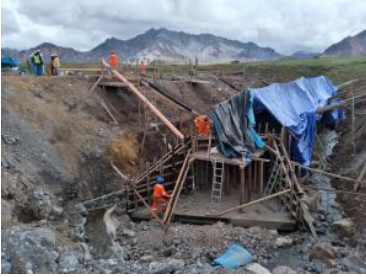
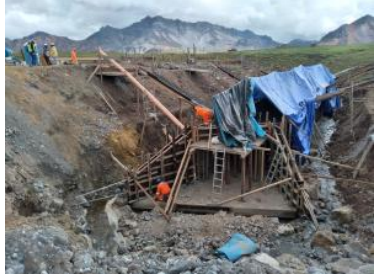
4

Actividades:
DISPOSICION DE ACERO DE LOSA SUPERIOR, ENCOFRADO DE ALEROS DE ENTRADA PARA VACIADO ALCANTARILLA MC KM 170+430.

CDescripcion_____:
PERSONAL: 1 INGENIERO DE PRODUCCIÓN, 2 TECNICOS DE CONTROL DE CALIDAD (SUPERVISIÓN Y CONTRATISTA), 2 AUXILIARES DE CONTROL DE CALIDAD (SUPERVISIÓN Y CONTRATISTA), 1CAPATAZ, 18 PERSONAL DE PISO (OPERERIOS, OFICIALES Y PEONES).
HERRAMIENTAS MANUALES.

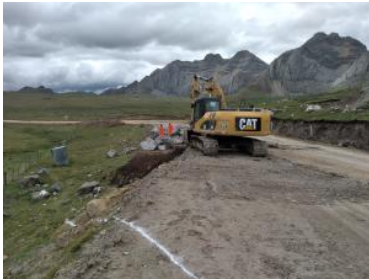
5

Actividades:
 MEJORAMIENTO DE SUELO KM 169+610_KM169+900 LI

CDescripcion_____:
 PERSONAL: 2 PERSONAL DE PISO, 1 OPERADOR.
 MAQUINARIA: 1 EXCAVADORA SOBRE ORUGA.

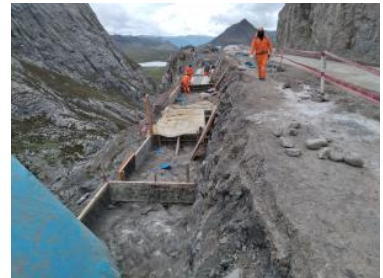
6

Actividades:
 DESENCOFRADO DE ZAPATA DE MURO KM 167+890

CDescripcion_____:
 PERSONAL: 1 OPERARIO, 3 OFICIALES.
 HERRAMIENTAS MANUALES

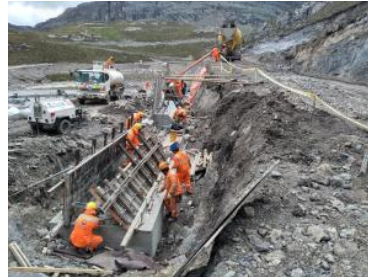
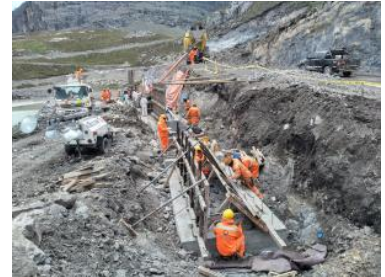
7

VACIADO MURO CÍCLOPEO KM 162+800

PERSONAL: 1 INGENIERO DE CONTROL DE CALIDAD DE LA SUPERVISIÓN DE CESEL, 1 CAPATAZ, 15 PERSONAL DE PISO, 2 VIGÍAS, 2 OPERADORES.

MAQUINARIAS Y EQUIPOS: 1 MIXER, 1 CISTERNA, 2 VIBRADORES PARA EL CONCRETO, 1 COMPRESORA.

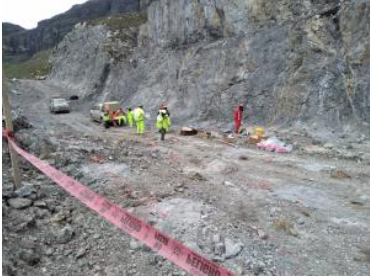
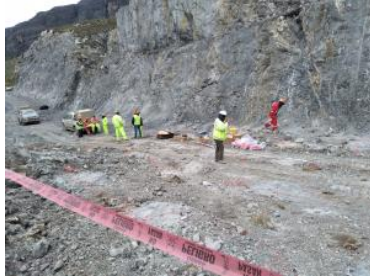
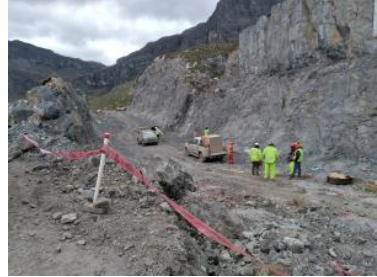
8

Actividades:
VOLADURA KM 161+350 (VOLADURA EN LA VARIANTE 2, CVO- MINA BUENAVENTURA, SUPERVISIÓN CESEL)

CDescripcion_____:
PERSONAL: 2 INGENIEROS DE VOLADURA, 2 INGENIEROS DE SEGURIDAD, 7 PERSONAL TECNICO EN VOLADURA.

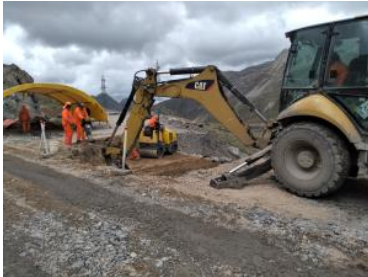
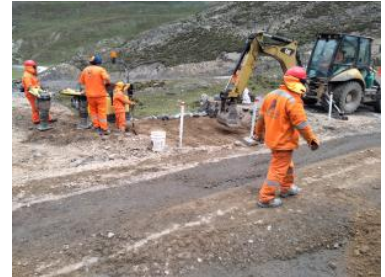
9

ENCOFRADO, RELLENO Y COMPACTACIÓN DE CAJA DE ENTRADA Y SALIDA DE
ALCANTARILLA KM 161+025.

PERSONAL: 4 OPERARIOS, 3 OFICIALES, 1 CAPATAZ.

MAQUINARIAS Y EQUIPO: 3 VIBROCOMPACTADORES, 1 MINIRODILLO, 1
RETROEXCAVADORA.

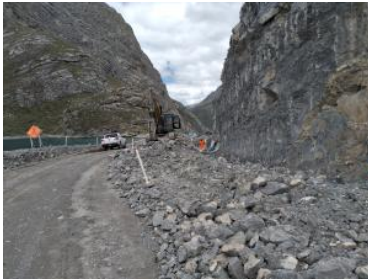
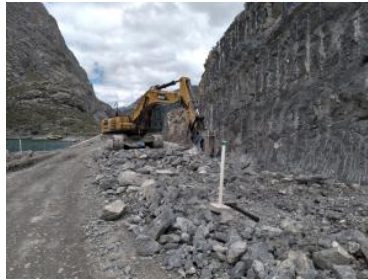
10

Actividades:
 PERFORACIÓN KM 155+760

CDescripcion_____:
 PERSONAL: 2 VIGÍAS, 1PERSONAL DE PISO, 1 OPERADOR.
 MAQUINARIA: 1 EXCAVADORA MARTILLO.

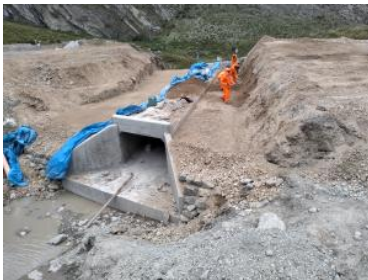
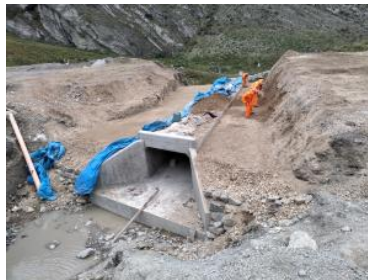
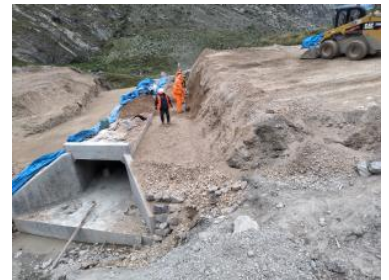
11

Actividades:
 RELLENO Y COMPACTACIÓN DE ALCANTARILLA CAPA 10 MC KM 153+709.40

CDescripcion_____:
 PERSONAL: 1 TECNICO DE CONTROL DE CALIDAD DEL CONTRATISTA, 2 OPERARIOS, 2 OFICIALES, 1 OPERADOR.
 MAQUINARIAS Y EQUIPO: 1 MINICARGADOR, 2 VIBROCOMPACTADORES.

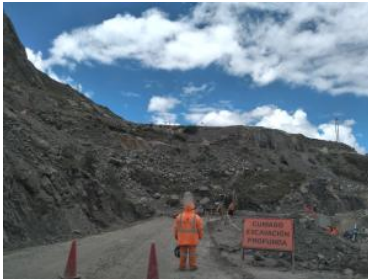
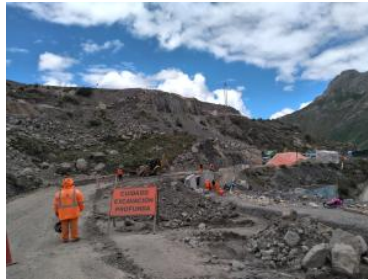
12

Actividades:
 MANTENIMIENTO VIAL, RESANE MURO CÍCLOPEO KM 151+250

CDescripcion_____:
 PERSONAL: 10 PERSONAL, 1 OPERADOR.
 MAQUINARIA: 1 RETROEXCAVADORA.

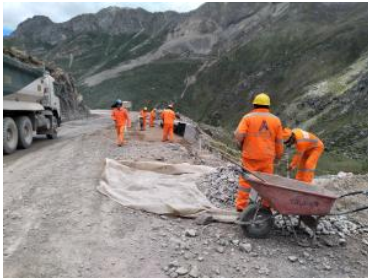
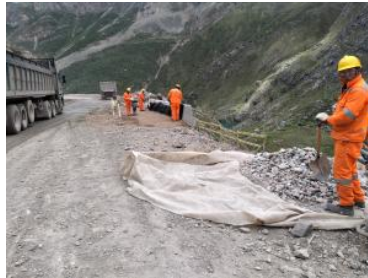
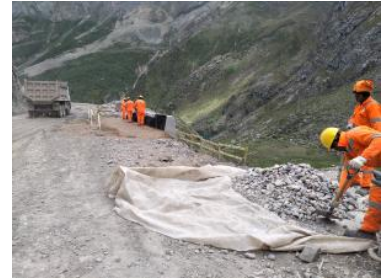
13

Actividades:
 RELLENO Y COMPACTACIÓN MURO KM 151+100.

CDescripcion_____:
 PERSONAL: 1 OERERIO, 3 OFICIALES, 2 PEONES.
 EQUIPOS: 2 VIBROAPISONADOR.

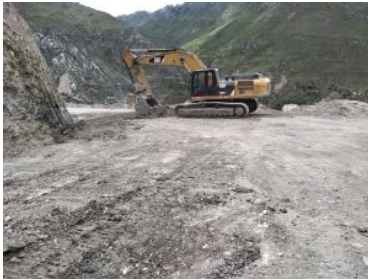
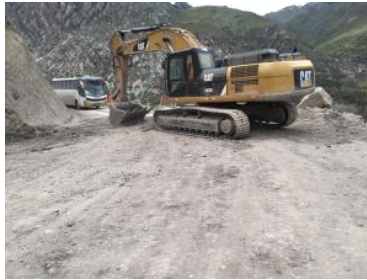
14

Actividades:
MANTENIMIENTO VIAL 144+520

CDescripcion_____:
PERSONAL: 1 PERSONALDE PISO, 1 OPERDOR.
MAQUINARIA: 1 EXCAVADORA SOBRE ORUGA.

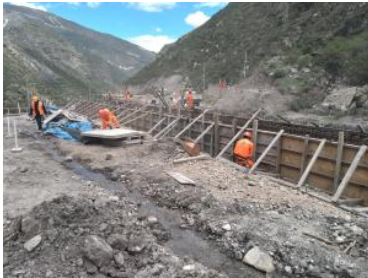
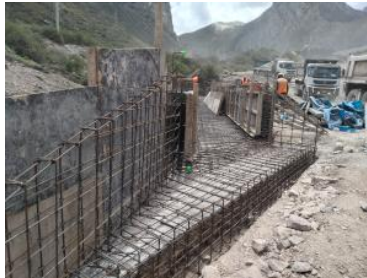
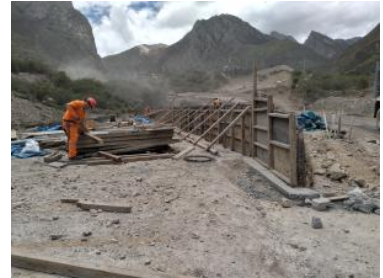
15

Actividades:
DISPOSICIÓN DE ACERO Y ENCOFRADO KM 142+281.

CDescripcion_____:
PERSONAL: 1 CAPATAZ, 6 OPERARIOS, 7 OFICIALES.
HERRAMIENTAS MANUALES.

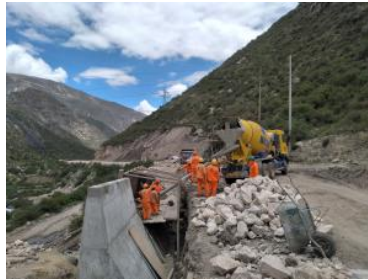
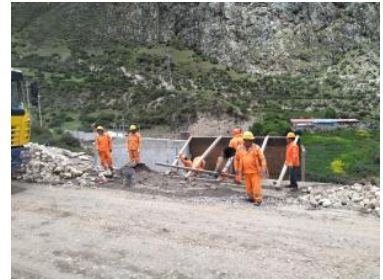
16

Actividades:
 VACIADO DE MURO CÍCLOPEO KM 142+180

CDescripcion_____:
 PERSONAL: 1 CAPATAZ, 1 OPERARIO, 6 PERSONAL DE PISO, 1 OPERADOR.
 MAQUINARIA: 1 MIXER, 2 VIBRADORES PARA CONCRETO

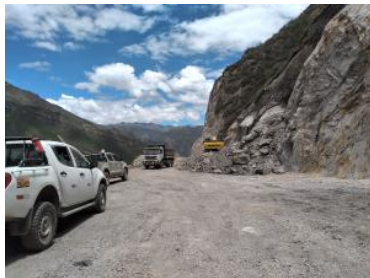
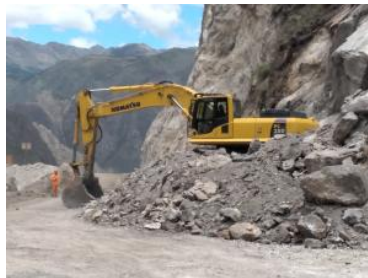
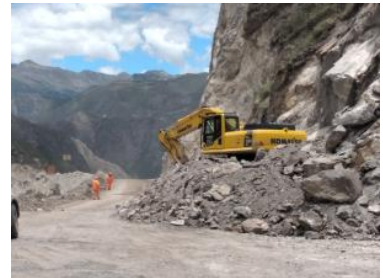
17

Actividades:
 MOVIMIENTO DE TIERRAS KM140+270

CDescripcion_____:
 PERSONAL: 1 PERSONAL DE PISO, 1 OPERASOR.
 MAQUINARIA: 1 RETROEXCAVADORA.

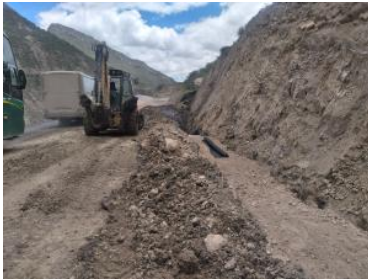
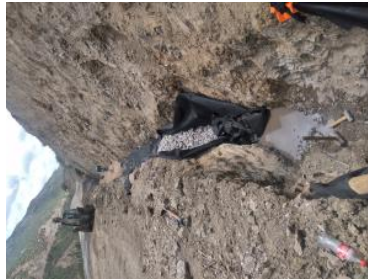
18

Actividades:
SUBDREN KM 137+650_KM137+750

CDescripcion_____:
PERSONAL: 1 CAPATAZ, 1 OPERADOR.
MAQUINARIA: 1 RETROEXCAVADORA.

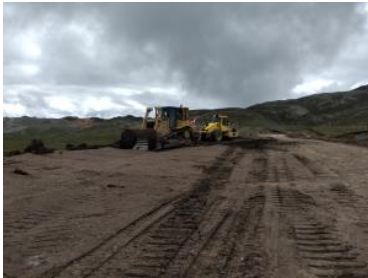
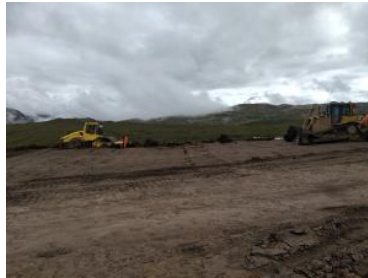
19

Actividades:
EXPLANACIÓN KM 174+748

CDescripcion_____:
PERSONAL: 1 PERSONAL DE PISO, 2 OPERADORES.
MAQUINARIAS: 1 RODILLO, 1 TRACTOR ORUGA.

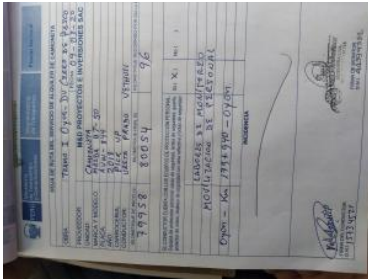
20

Actividades:
CAMIONETA

CDescripcion _____:
CONTROL DEL KILOMETRAJE DE LA CAMIONETA PARA LOS TRABAJOS DE MONITOREO.
