BITACORA ELECTRÓNICA DE OBRA

Nombre De La Obra:
HUANUCO - HUALLANCA (T1)

INFORME 10/03/2020 HUANUCO - HUALLANCA T1

Proyecto: Mejoramiento y Conservación por Niveles de Servicio y Operación del Corredor Vial Huánuco – la Unión – Huallanca dv. Antamina Emp. 3n (tingo chico) – Nuevas Flores – Llata – Antamina.

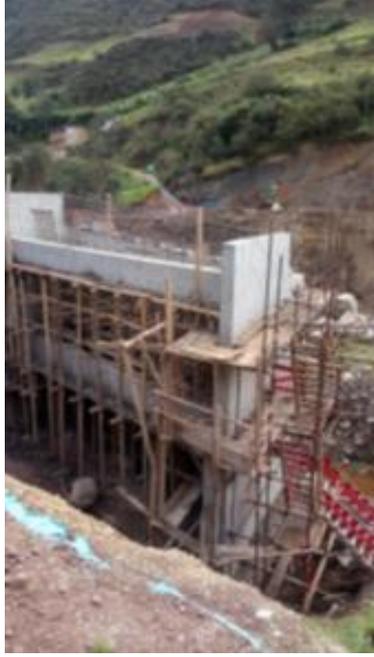
Foto2:

Actividades:
1000 Puentes
PROGRESIVA 34+612
PUENTE SHIRAGRA

CDescripcion_____:
SIN LABORES. FRENTE PARALIZADO .

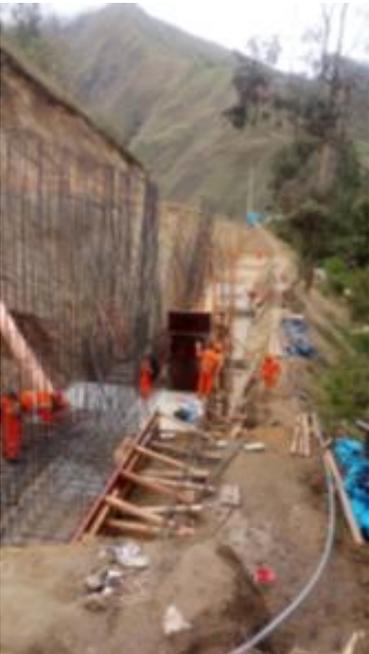
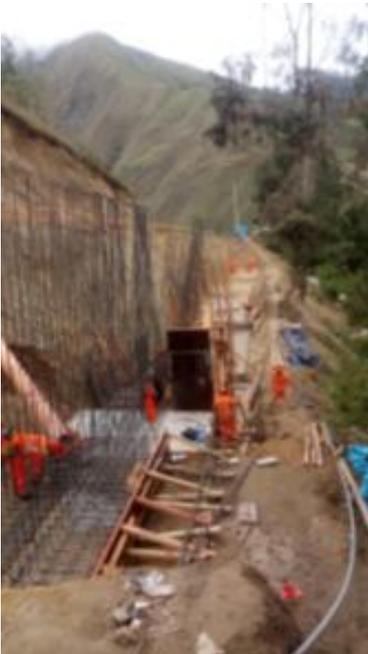
Actividades:
600 OBRAS COMPLEMENTARIAS
606.A. ELEMENTO MURO DE SUELO REFORZADO 365
PROGRESIVA KM. 25+400

CDescripcion_____:
PERSONAL: 10 OPERARIOS,06 OFICIALES, 08 PEONES
EQUIPOS: CARRETILLAS, ATORTOLADOR PICOS,LAMPAS

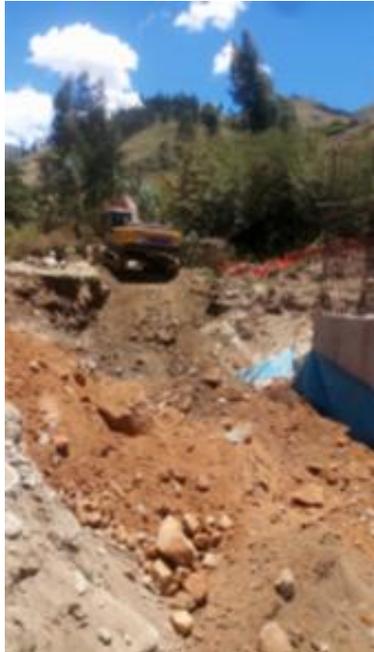
Foto2:

Actividades:
1000 PUNTES
501.B EXCAVACIÓN PARA ESTRUCTURAS EN MATERIAL COMÚN BAJO AGUA
PROGRESIVA KM. 12+380

CDescripcion_____:
PERSONAL:08 PEONES, 01 MAESTRO DE OBRA
MAQUINARIA: 01 EXCAVADOR
