BITACORA ELECTRÓNICA DE OBRA

REGISTRO DE LA BITACORA Y FOTO DEL CUADERNO DE OBRA

Confirma Bitacora:	Nro Informe:	Fecha Informe:	Nombre De La Obra:	Personal Encargado:
Si	028	12-03-2020	Carretera Moquegua - Omate - Arequipa Tramo: Il km. 35 al km. 153,50	CUTIPA MONZON NESTOR ARNULFO

REPORTE DEL JUEVES 12 DE MARZO DEL 2020

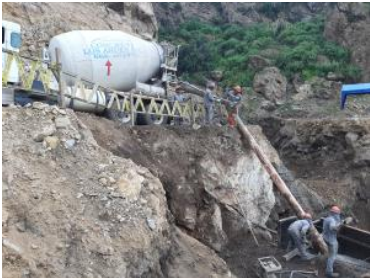
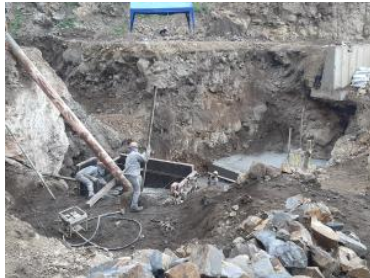
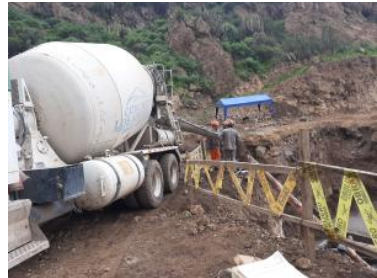
Actividades:
MURO DE CONTENCIÓN : MCC+ MCA + ALC MCA 2X2 (PAO - 3)
UBICADO EN LA PROGRESIVA KM 142+159 AL KM 142+219
VACIADO DE CONCRETO PAÑO N° 10 FALSA ZAPATA

EN EL VACIADO DEL MURO DE CONTENCIÓN DE LA PROGRESIVA KM 142+159 AL KM 142+219 SE APRECIA EN LA FOTOGRAFÍA QUE LOS OPERARIOS NO UTILIZAN LA LINEA DE VIDA O ARNÉS, ESTANDO A UNA ALTURA CONSIDERABLE DEL MIXER AL FONDO DEL VACIADO, POR LO QUE SE RECOMIENDA SUBSANAR ESTOS HECHOS A LA BREVEDAD.

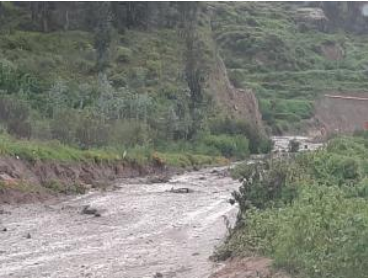
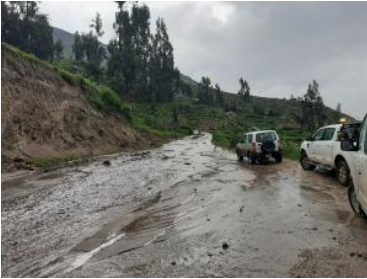
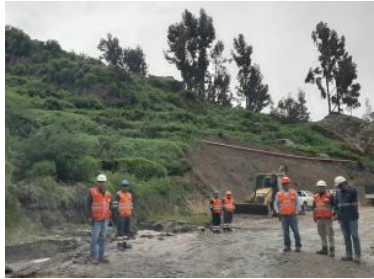
Actividades:
FUERTE PRECIPITACIÓN PLUVIAL
HORA : 2:30 PM
UBICACIÓN KM 152+120 PARA ADELANTE (PUQUINA)

ADEMAS SE INFORMA QUE POR LA TARDE AL PROMEDIAR LAS 2:30 PM SE TUVO UNA FUERTE PRECIPITACIÓN PLUVIAL A PARTIR DE LA PROGRESIVA KM 114+000 PARA ADELANTE, SE ACTIVARON QUEBRADAS COMO EN EL KM 152+120 COMO SE APRECIA EN LAS FOTOGRAFÍAS.

CDescripcion_____:
SE ACTIVARON QUEBRADAS, ARRASTRE EN LA PLATAFORMA.
