BITACORA ELECTRÓNICA DE OBRA

Confirma Bitacora: Si	Nro Informe: 027	Fecha Informe: 11-03-2020	Nombre De La Obra: Carretera Moquegua - Omate - Arequipa Tramo: Il km. 35 al km. 153.50	Personal Encargado: CUTIPA MONZON NESTOR ARNULFO
---------------------------------	----------------------------	-------------------------------------	---	---

REPORTE DEL MIÉRCOLES 11 DE MARZO DEL 2020

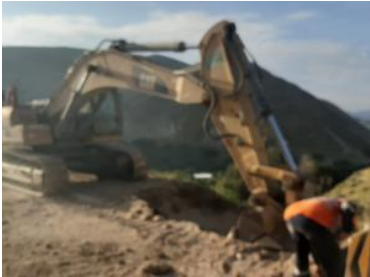
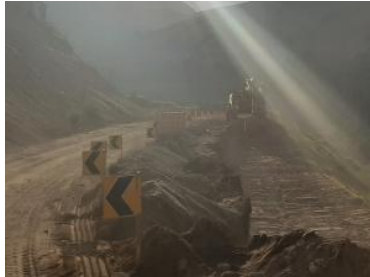
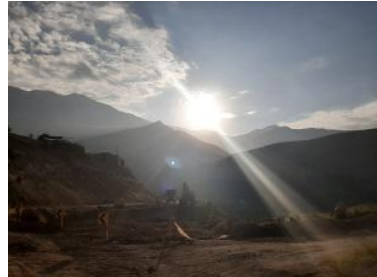
Actividades:
MURO DE CONTENCIÓN : MCC +MCA+ ALC
UBICADO ENTRE LAS PROGRESIVAS KM 99+559 + KM 99+619

500 OBRAS DE ARTE Y DRENAJE
501.E EXCAVACIÓN NO CLASIFICADA PARA ESTRUCTURAS

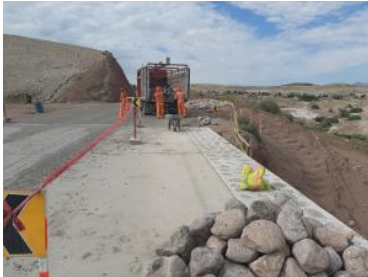
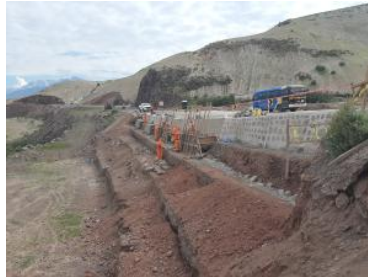
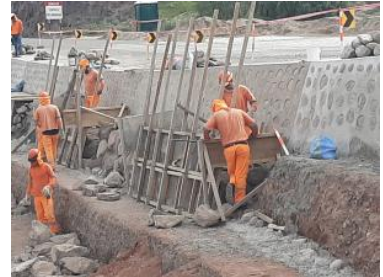
Actividades:
EMBOQUILLADO BADÉN
UBICADO ENTRE LAS PROGRESIVAS KM 54+769 AL KM 54+814 (L = 45 M)

500 OBRAS DE ARTE Y DRENAJE
601.B EMBOQUILLADO DE PIEDRA

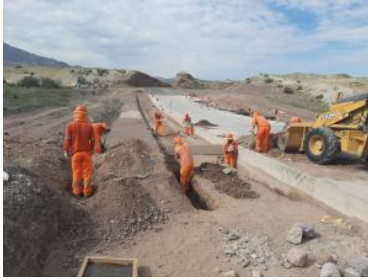
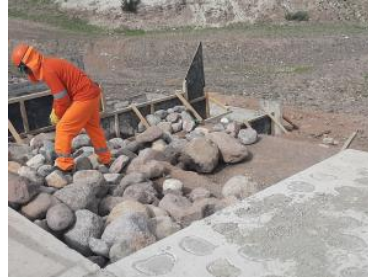
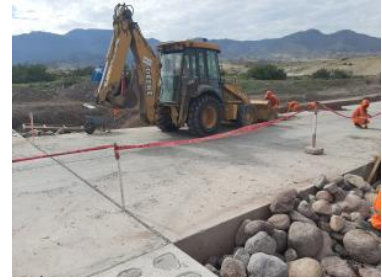
EMBOQUILLADO BADÉN
UBICADO ENTRE LAS PROGRESIVAS KM 53+230 AL KM 53+310 (L = 80 M)
500 OBRAS DE ARTE Y DRENAJE
601.B EMBOQUILLADO DE PIEDRA

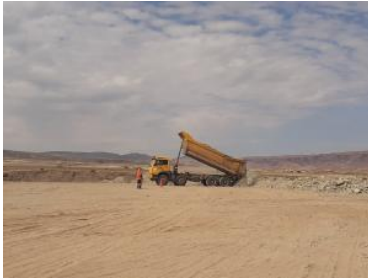
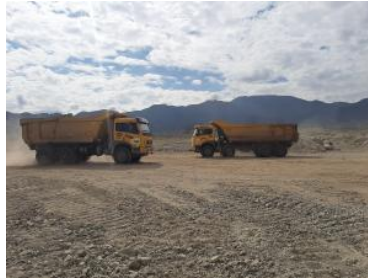
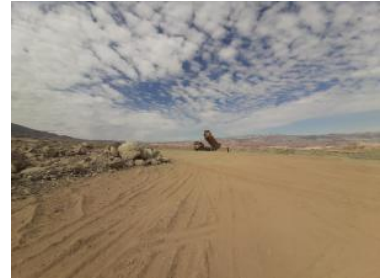
DME KM 53+680
900 IMPACTO AMBIENTAL
907.A CONFORMACIÓN DE MATERIAL EXCEDENTE EN DME

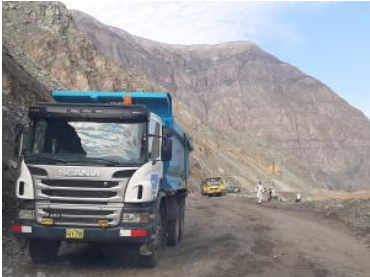
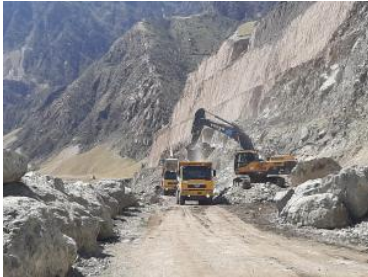
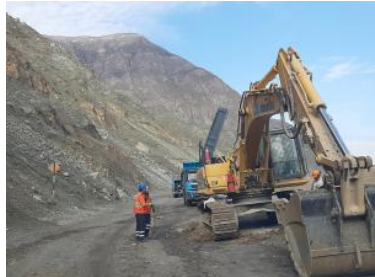
Actividades:
CORTE EN LA PROGRESIVA 74+500

200 MOVIMIENTO DE TIERRAS (DME KM 53+680)
202.B.2 EXCAVACIÓN EN ROCA FRACTURADA (SUELTA)
202.B3 EXCAVACIÓN EN MATERIAL SUELTO

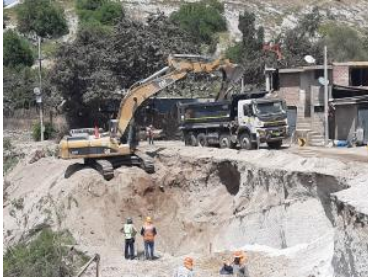
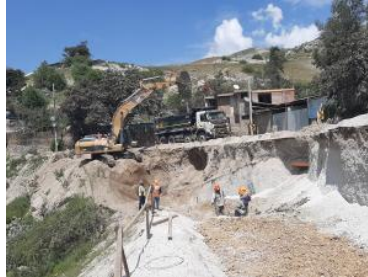
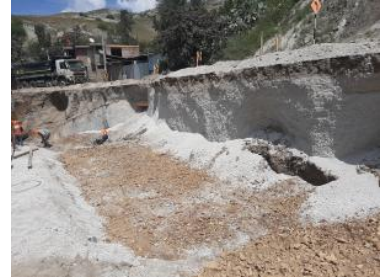
MURO DE CONTENCIÓN MCC + MCA (PAO 08)
UBICADO ENTRE LAS PROGRESIVAS KM 100+980 AL KM 101+030

500 OBRAS DE ARTE Y DRENAJE
501.E EXCAVACIÓN NO CLASIFICADA PARA ESTRUCTURAS
