BITACORA ELECTRÓNICA DE OBRA

Confirma Bitacora:	Nro Informe:	Fecha Informe:	Nombre De La Obra:	Personal Encargado:
	51	13-03-2020	Carretera Oyon - Ambo, Tramo I: Oyon - Desvío Cerro de Pasco	NATALY SUSI CABALLON PAUCAR

Asunto:
INFORME DIARIO N°51

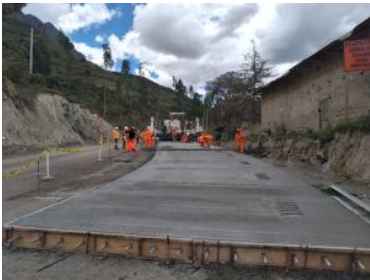
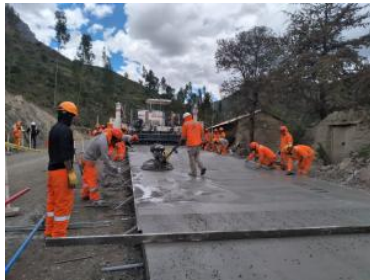
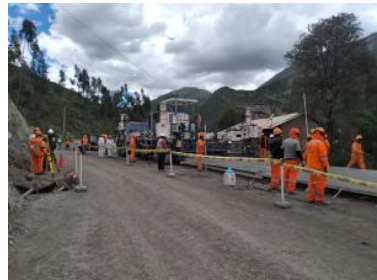
- Hoy jueves 13 marzo del 2020, el contratista ejecuto pavimento rígido del KM 135+007.30_KM 135+046.30 LD con autorización de supervisión; siendo necesario poner en conocimiento que, al monitorear los trabajos 2 volquetes fueron devueltos a UNICON, porque el SLUMP del concreto puesto en el punto a ejecutar fue menor a 1", se pone en conocimiento a Provias Nacional para tomar las medidas necesarias (véase las fotos de los frentes ejecutándose).

Actividades:
PAVIMENTO RÍGIDO KM 135+007.30_KM 135+046.30

PERSONAL: 1 INGENIERO DE CONCRETO ENCARGADO DEL FRENTE, 23 PERSONAL DE PISO, 2 TÉCNICOS DE TOPOGRAFÍA (SUPERVISIÓN Y CONTRATISTA), 2 AUXILIARES DE TOPOGRAFÍA (SUPERVISIÓN Y CONTRATISTA), 1 TÉCNICO DE CONTROL DE CALIDAD DEL CONTRATISTA, 1 AUXILIARES DE CONTROL DE CALIDAD DE SUPERVISIÓN, 4 AUXILIARES DE CONTROL DE CALIDAD DEL CONTRATISTA, 8 OPERADORES, 1 SUPERVISOR Y 1 INGENIERO DE SEGURIDAD DE UNICON.
MAQUINARIAS Y EQUIPOS: 1 PAVIMENTADORA DE CONCRETO, 1 RETROEXCAVADORA, 1 ALISADORA, 5 VOLQUETES, 2 NIVELES TOPOGRÁFICOS.
OJO: 2 VOLQUETES FUERON DEVUELTOS A UNICON, PORQUE EL SLUMP DEL CONCRETO PUESTA EN EL PUNTO A EJECUTAR FUE MENOR A 1".

- Se recomienda al "Consortio Vial Ambo" mejorar la logística en toda la obra.
- Se recomienda a la contratista realizar coordinaciones con la concretara UNICON y supervisión con respecto al concreto para el pavimento rígido.

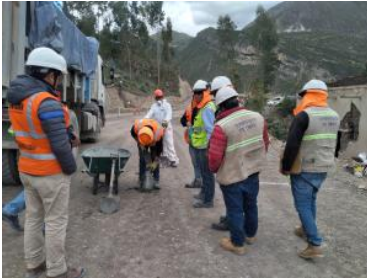
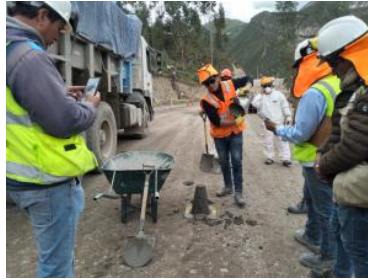
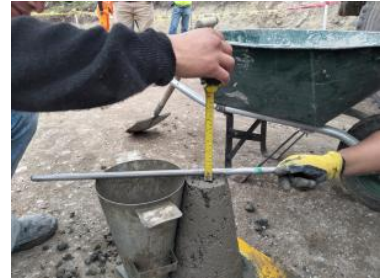
2

CONTROL DE CALIDAD DE PAVIMENTO RÍGIDO KM 135+007.30_KM 135+046.30,
VOLQUETE N°6, SLUMP EN EL PUNTO A EJECUTAR: 1/4".

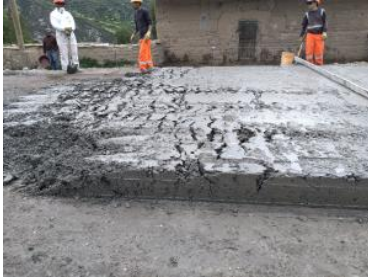
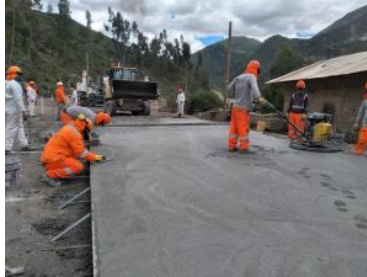
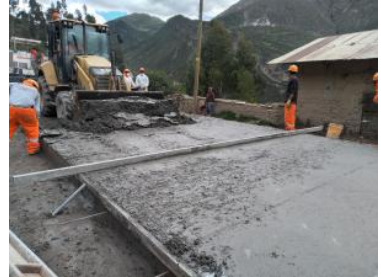
21

PAVIMENTO RÍGIDO KM 135+007.30_KM 135+046.30, SE CORTA Y ELIMINA CONCRETO POR PRESENTAR FALLAS Y NO TENER EL SLUMP ADECUADO PARA SU TRABAJABILIDAD.

PERSONAL: 1 INGENIERO DE CONCRETO ENCARGADO DEL FRENTE, 23 PERSONAL DE PISO, 2 TÉCNICOS DE TOPOGRAFÍA (SUPERVISIÓN Y CONTRATISTA), 2 AUXILIARES DE TOPOGRAFÍA (SUPERVISIÓN Y CONTRATISTA), 1 TÉCNICO DE CONTROL DE CALIDAD DEL CONTRATISTA, 1 AUXILIARES DE CONTROL DE CALIDAD DE SUPERVISIÓN, 4 AUXILIARES DE CONTROL DE CALIDAD DEL CONTRATISTA, 8 OPERADORES, 1 SUPERVISOR Y 1 INGENIERO DE SEGURIDAD DE UNICON.
 MAQUINARIAS Y EQUIPOS: 1 PAVIMENTADORA DE CONCRETO, 1 RETROEXCAVADORA, 1 ALISADORA, 5 VOLQUETES, 2 NIVELES TOPOGRÁFICOS.
 OJO: 2 VOLQUETES FUERON DEVUELTOS A UNICON, PORQUE EL SLUMP DEL CONCRETO PUESTA EN EL PUNTO A EJECUTAR FUE MENOR A 1".
