## BITACORA ELECTRÓNICA DE OBRA

Confirma Bitacora:	Nro Informe: 52	Fecha Informe: 14-03-2020	Nombre De La Obra: Carretera Oyon - Ambo, Tramo I: Oyon - Desvío Cerro de Pasco	Personal Encargado: NATALY SUSI CABALLON PAUCAR
--------------------	--------------------	------------------------------	--	---

INFORME DIARIO N°52

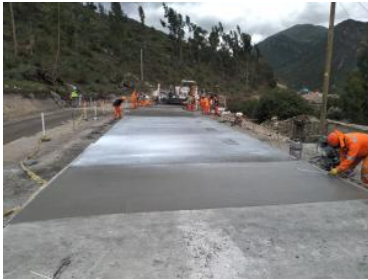
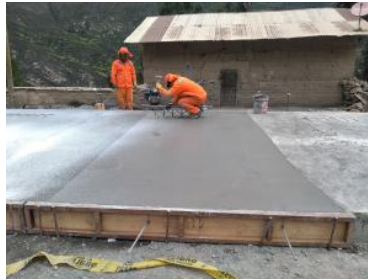
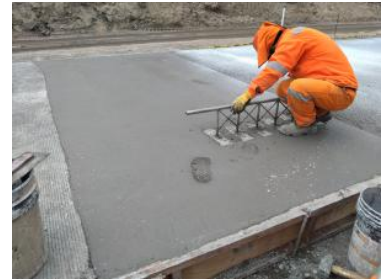
1

VACIADO MANUAL DE PAVIMENTO RÍGIDO 2m KM 135+046.30-KM135+048.30

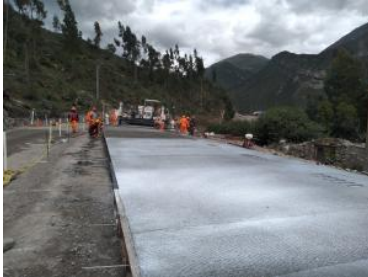
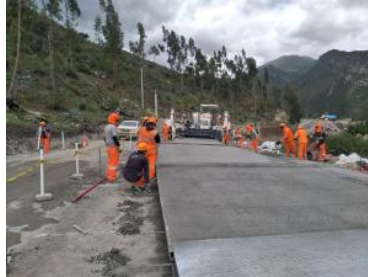
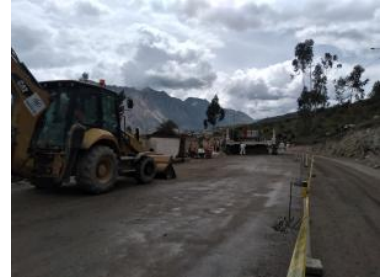
2

**Actividades:**  
PAVIMENTO RÍGIDO KM 135+046.30\_KM 135+112.10. LD

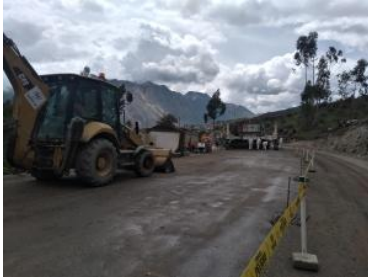
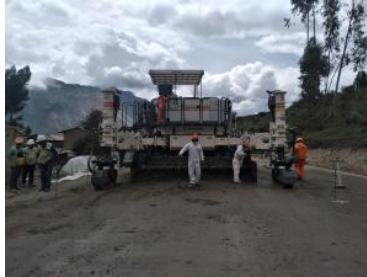
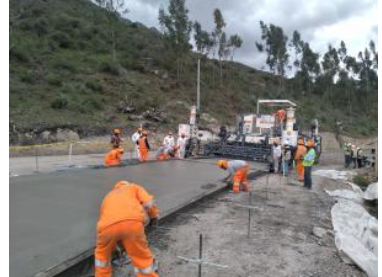
3

**Actividades:**  
PAVIMENTO RÍGIDO KM 135+046.30\_KM 135+112.10. LD

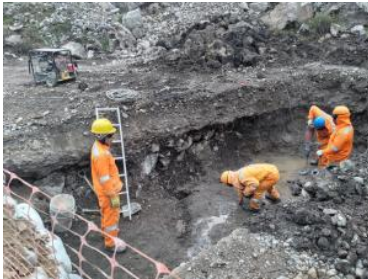
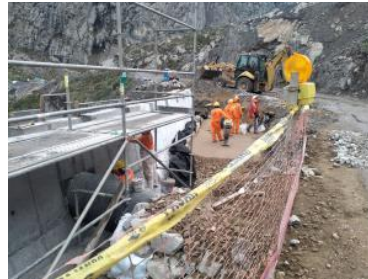
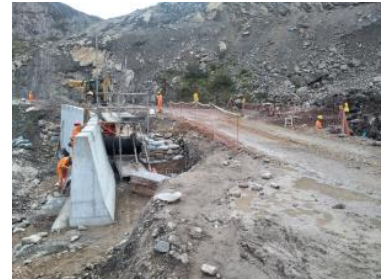
4

PERFORACIÓN DE LA ENTRADA PARA LA ALCANTARILLA KM 151+250.  
RELLENO Y COMPACTACIÓN ÁREAS LATERALES DEL MURO Y ALCANTARILLA  
KM 151+250.  
RESANE DE MURO KM 151+250.

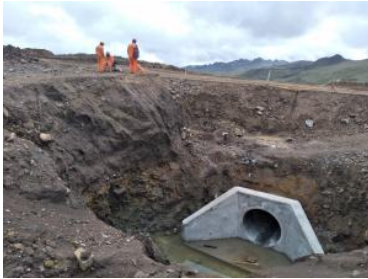
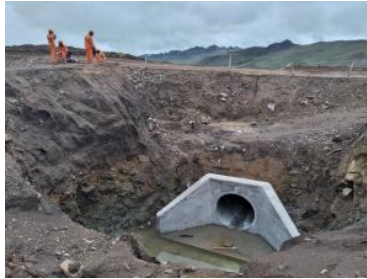
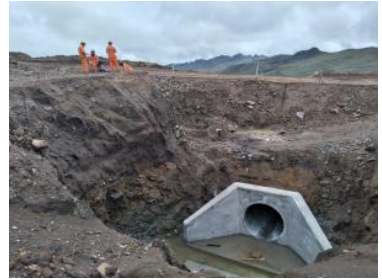
5

**Actividades:**  
 LIMPIEZA PARA RELLENO Y COMPACTACIÓN DEL CABEZAL ENTRADA ALCANTARILLA KM 179+895.

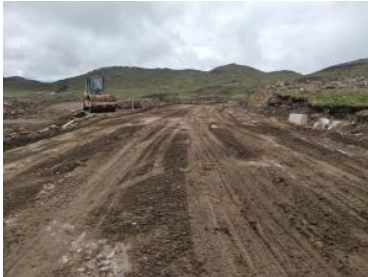
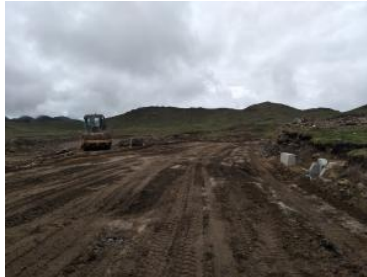
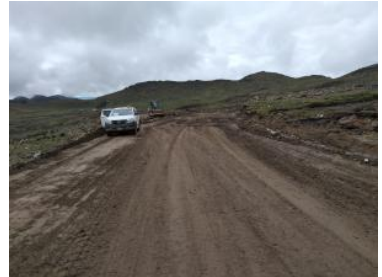
6

**Actividades:**  
 MANTENIMIENTO VIAL KM 179+820.

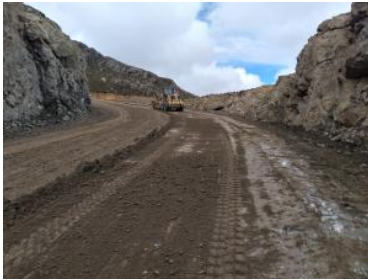
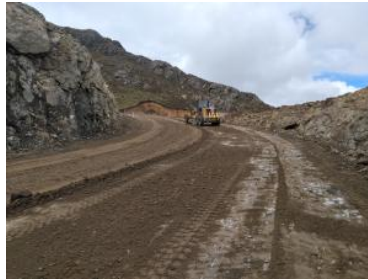
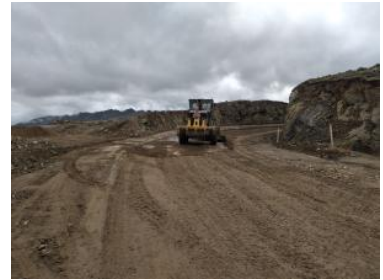
7

**Actividades:**  
 MANTENIMIENTO VIAL KM 179+160\_KM 179+300

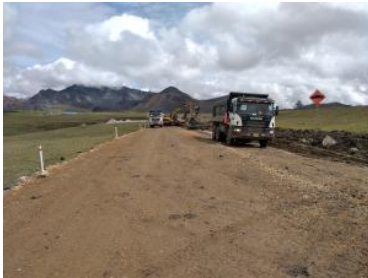
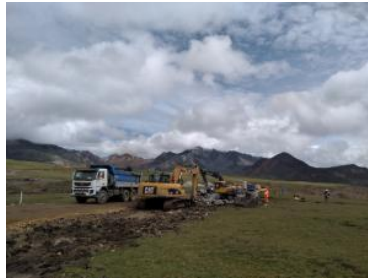
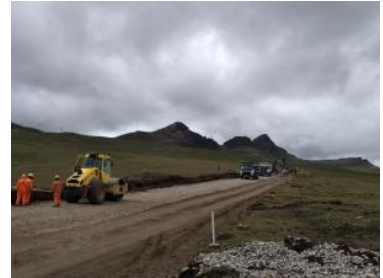
8

**Actividades:**  
 MEJORAMIENTO DE SUELO KM 173+670 - KM 173+800 LI.

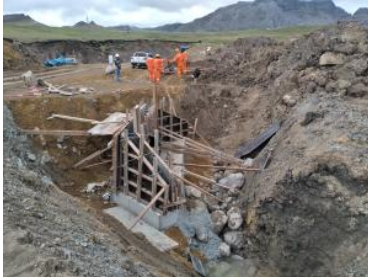
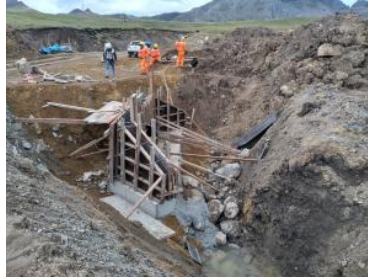
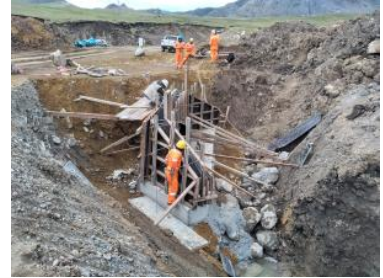
9

**Actividades:**  
 ENCOFRADO DEL CABEZAL DE SALIDA ALCANTARILLA TMC KM 170+477.85

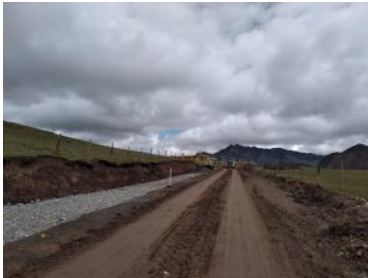
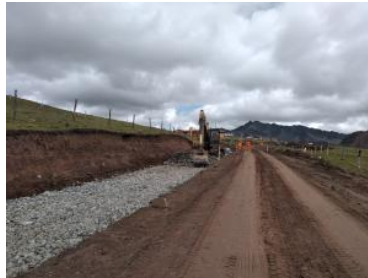
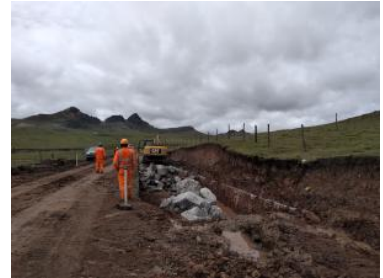
10

**Actividades:**  
 MEJORAMIENTO DE SUBRASANTE KM 172+440\_KM 172+420 LD

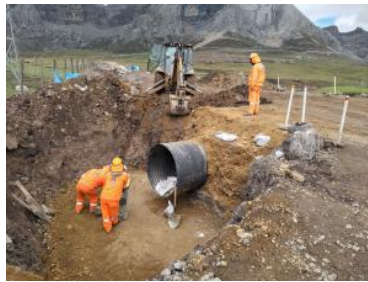
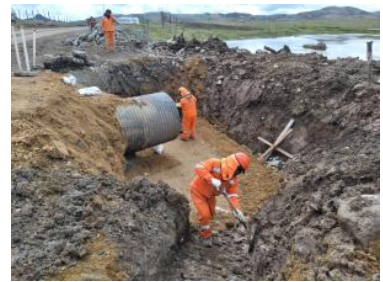
11

**Actividades:** EXCAVACIÓN, RELLENO Y DE ENTRADA DE LA ALCANTARILLA KM 170+558.18

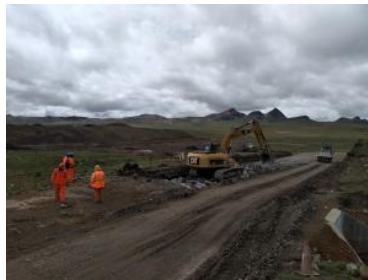
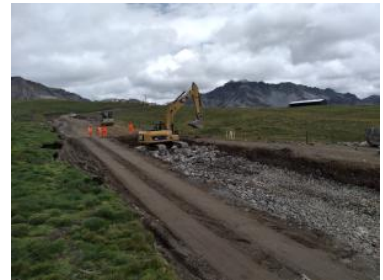
12

**Actividades:** MEJORAMIENTO DE SUBRASANTE KM 169+ 440\_ 179+540

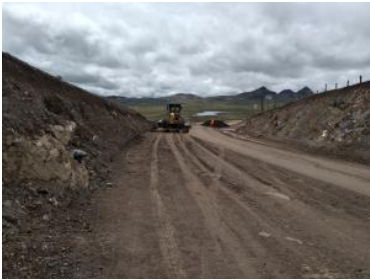
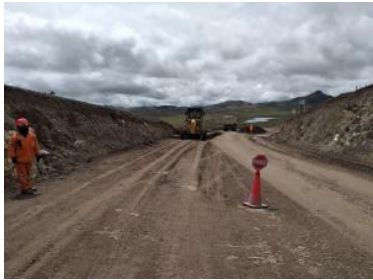
13

**Actividades:**  
MANTENIMIENTO VIAL KM 169+040\_KM 169+ 100

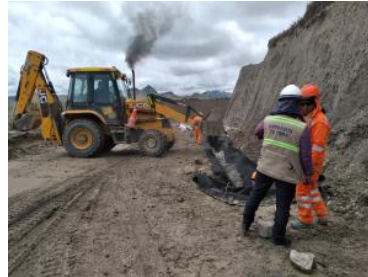
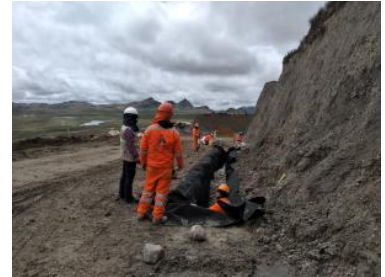
14

COLOCAION DE PIEDRA Y TEJIDO DE GEOTEXTIL DE SUBDREN KM 168+00  
168+012 Y SUBDREN 168+ 020\_KM 168+120

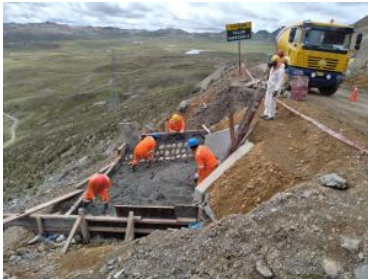
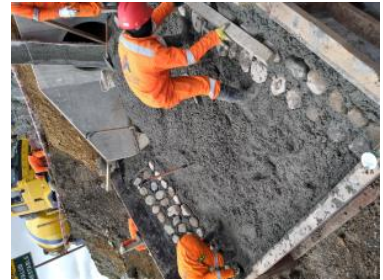
15

**Actividades:**  
VACIADO DE EMBOQUILLADO DE SALIDA ALCANTARILLA TMC KM 168+251

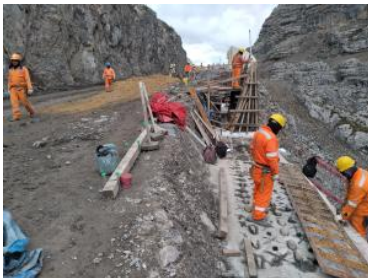
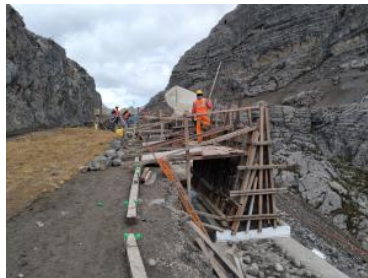
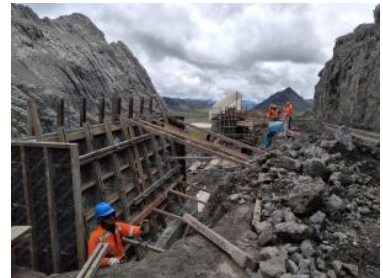
16

**Actividades:**  
ENCOFRADO MURO KM 167+870

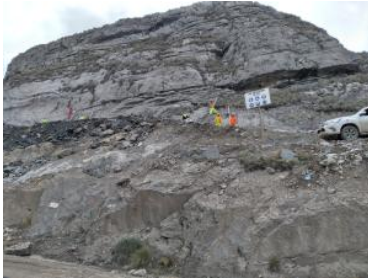
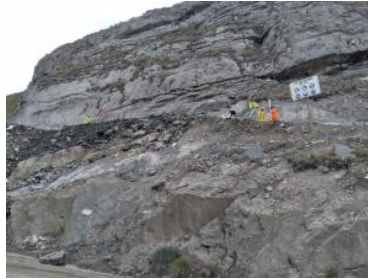
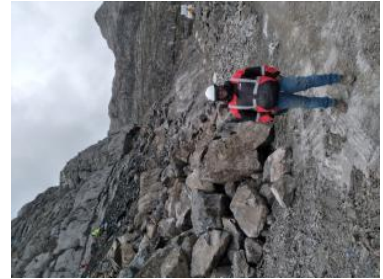
17

**Actividades:**  
TRABAJOS DE VOLADURA KM 162+ 840 - KM 162+930 (TRABAJOS EN LA VARIANTE 2)

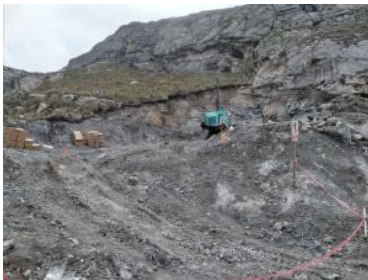
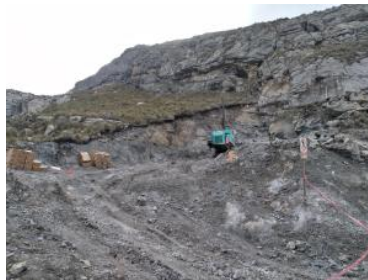
18

**Actividades:**  
PERFORACIÓN KM 162+830.

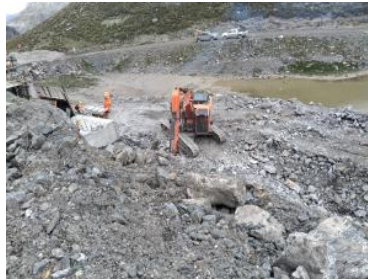
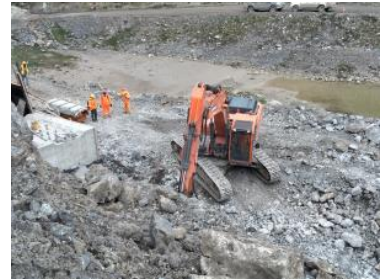
19

**Actividades:**  
PERFORACIÓN KM 162+800

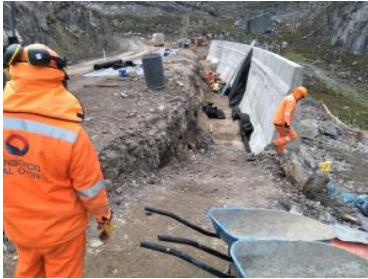
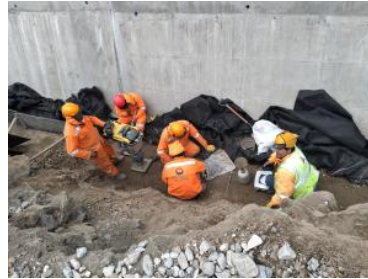
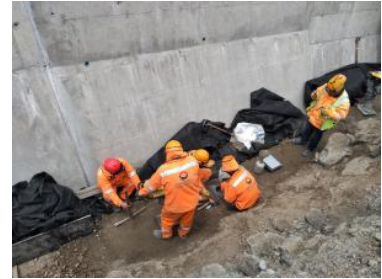
20

CONTROL DE CALIDAD DE RELLENO Y COMPACTACIÓN MURO KM162+640  
(CAPA 4) VARIANTE 2

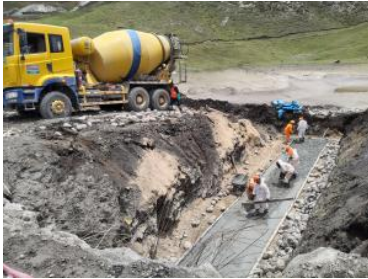
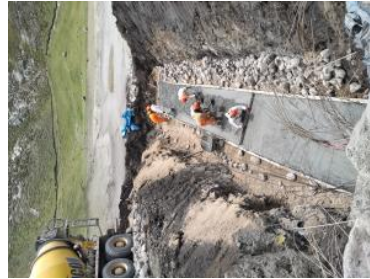
21

VACIADO DE SOLADO DE ALCANTARILLA MC DE KM 160+528.90

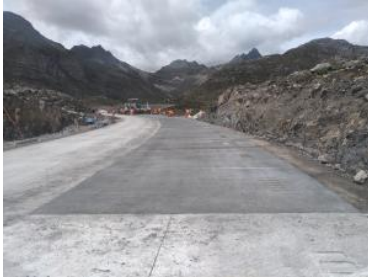
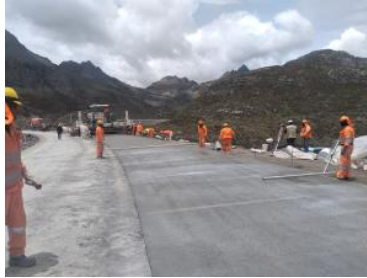
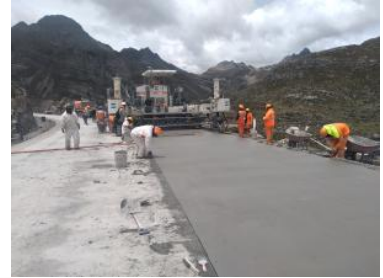
22

**Actividades:**  
PAVIMENTO RÍGIDO KM 157+981.28\_KM 157+867.60. LI

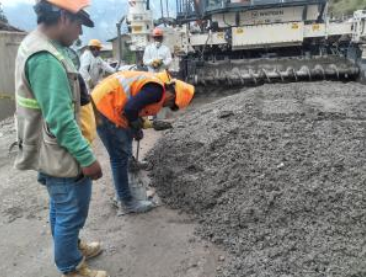
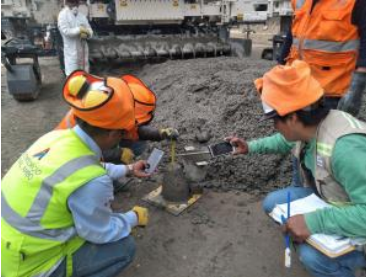
23

**Actividades:**  
CONTROL CALIDAD PAVIMENTO KM 135+046.30\_KM 135+112.10. LD , VOLQUETE 7, SLUMP 3", T De concreto 20.2 C

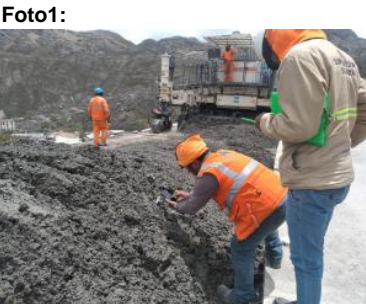
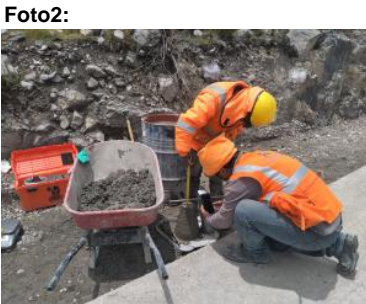
25

**Actividades:**  
CONTROL DE CALIDAD DE PAVIMENTO RÍGIDO PAVIMENTO RÍGIDO KM 157+981.28\_KM 157+867.60. LI, VOLQUETES 12 SLUMP 1 3/4".
