BITACORA ELECTRÓNICA DE OBRA

Confirma Bitacora:	Nro Informe:	Fecha Informe:	Nombre De La Obra:	Personal Encargado:
	85	05-08-2020	Carretera Patahuasi - Yauri - Sicuani, tramo: Negromayo-Yauri-San Genaro	R O M M E L C H A N C A RAMIREZ

Informe N° 85

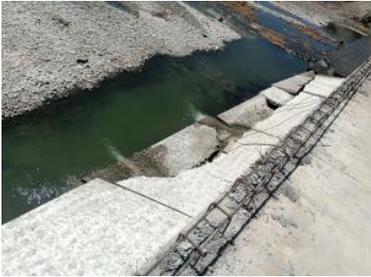
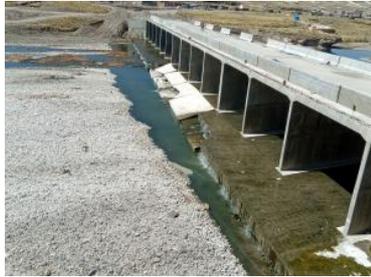
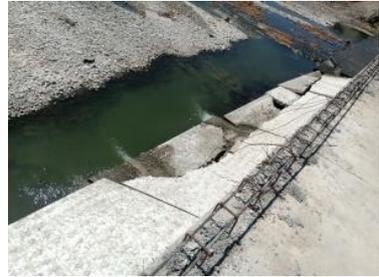
Actividades:
Verificación de las condiciones del puente santa maría .

CDescripcion_____:
Se observo las condiciones en que se encuentra el puente Santa María, que se puede notar la losa de protección de los pilotes y/o zapatas del puente hacia río abajo se colapso por la socavación del agua de las unas de dicha losa, lo cual debe ser reparada.

En el puente Santa María después del reinicio de la obra de inmediato se debe reparar los daños antes que lo afecte los zapatas del puente.

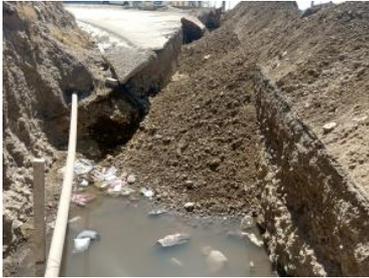
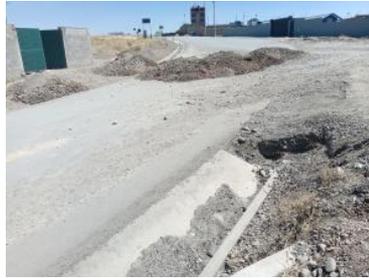
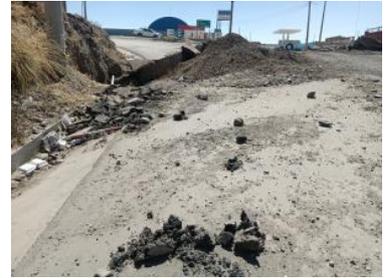
Verificación de la protección de la alcantarilla excavada progresiva Km 136+200 en el tramo II Tintaya - Yauri

Se observó las condiciones y las protecciones con montículos de tierra para poder cerrar los accesos hacia la alcantarilla Km 136+200, por la paralización por tema del Covid-19 se quedo en proceso de excavación.

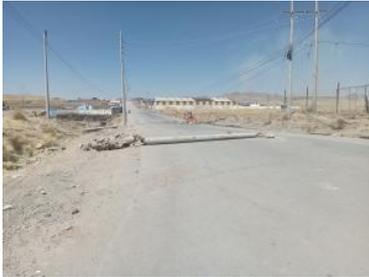
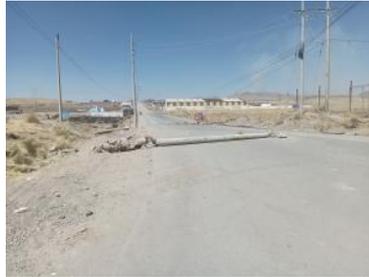
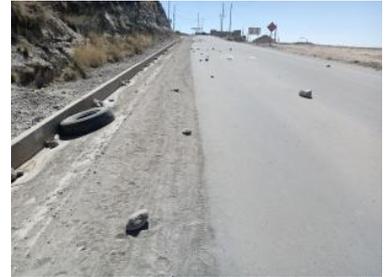
Cierre de accesos hacia la mina Antapacay por las comunidades que están realizando paro

Se pudo observar el cierre de acceso hacia la mina Antapacay Km 135+000 hasta Km 135+500 que es el tramo Il Tintaya - Yauri, las comunidades que están realizando el paro cerraron el paso poniendo montículos de piedras, postes de concreto y colocando piedras en toda la calzada de la carretera aproximadamente 500 m de longitud.

El tramo Km 135+700 hasta Km 142+000 están colocados sobre la calzada de la carretera con piedras para poder evitar el pase de vehículos.
