BITACORA ELECTRÓNICA DE OBRA

Confirma Bitacora: Si	Nro Informe: 0001	Fecha Informe: 04-08-2020	Nombre De La Obra: Carretera Oyon- Ambo, Tramo II: Dv. Cerro de Pasco- Dv. Chacayan	Personal Encargado: BORIS WALTER AYLLÓN CARCELÉN
-----------------------	-------------------	---------------------------	---	--

Visita inicial de verificación de actividades ejecutadas en el tramo 2, desde la progresiva 181+000 hasta 188+000

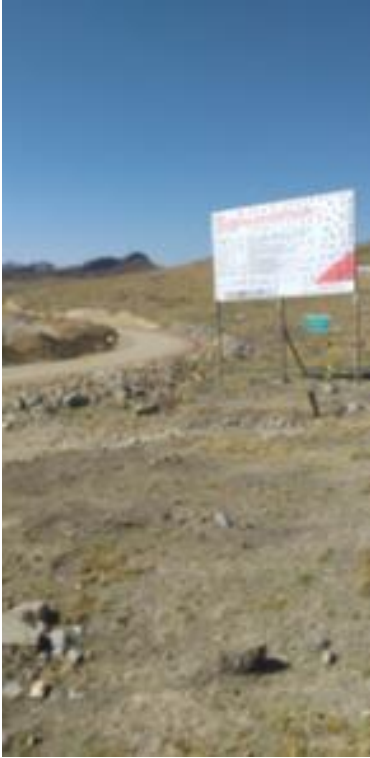
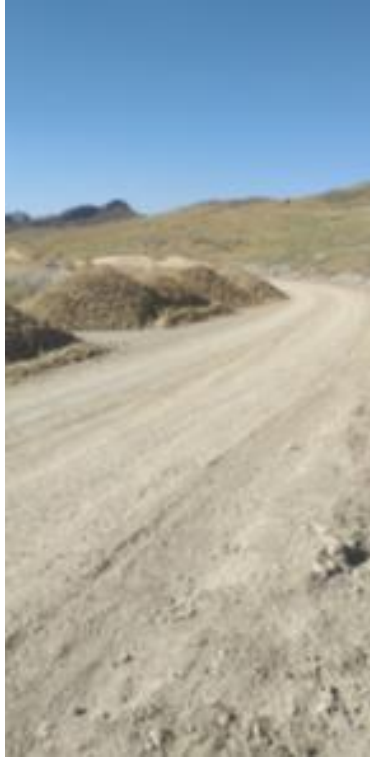
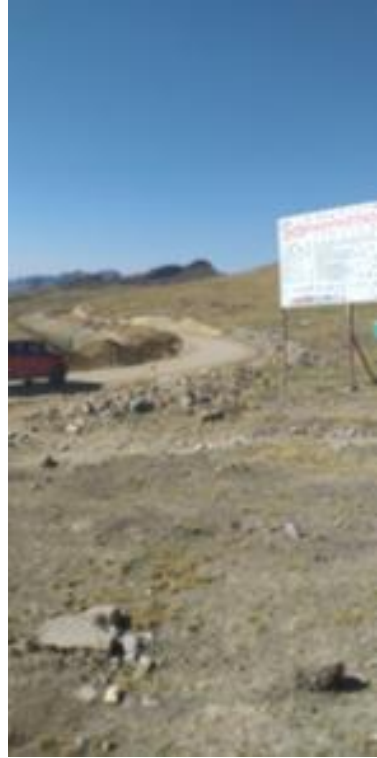
Actividades:
Se verifica que se ha realizado labores de mantenimiento y limpieza de la calzada desde el inicio del tramo 2

CDescripcion_____:
Desde la progresiva 181+000 se inicia el segundo tramo de la vía, se observa la valla de la obra en ejecución.

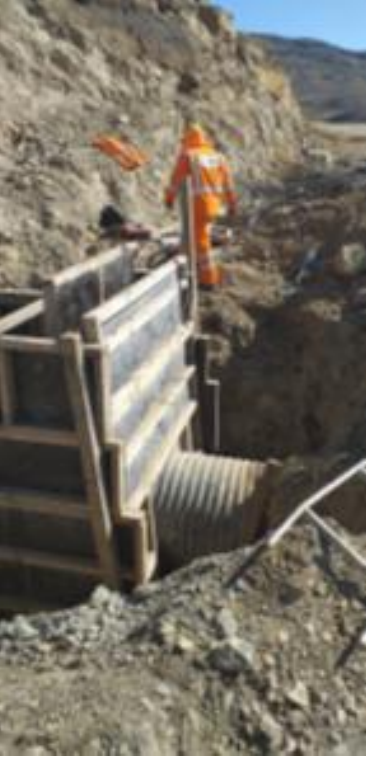
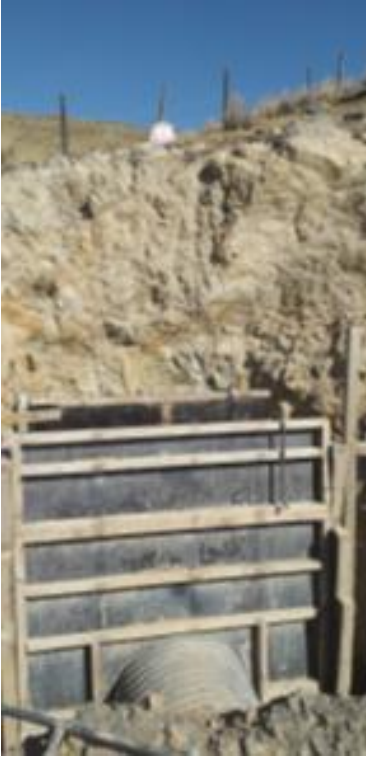
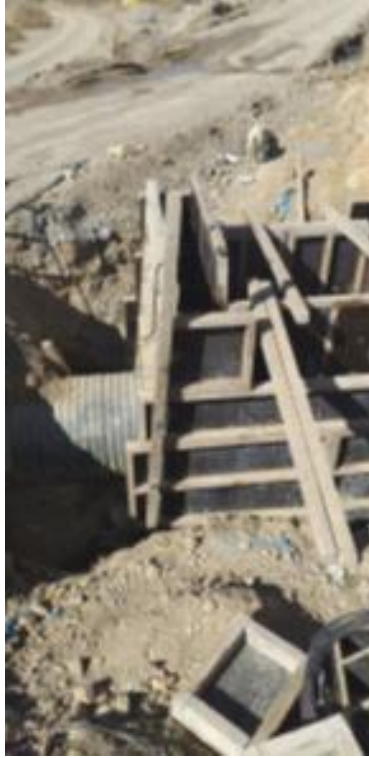
Actividades:
Partida 612.A: ENCOFRADO Y DESENCOFRADO PARA OBRAS DE ARTE; Ejecución de encofrado de cabezal de concreto para alcantarilla TMC de 36" de diámetro.

CDescripcion_____:
En la Progresiva Km. 181+060 se realiza la culminación del armado del encofrado de cabezal de concreto en el margen derecho, se observan a 2 peones trabajando. Se prepara la superficie para el vaciado de la misma.

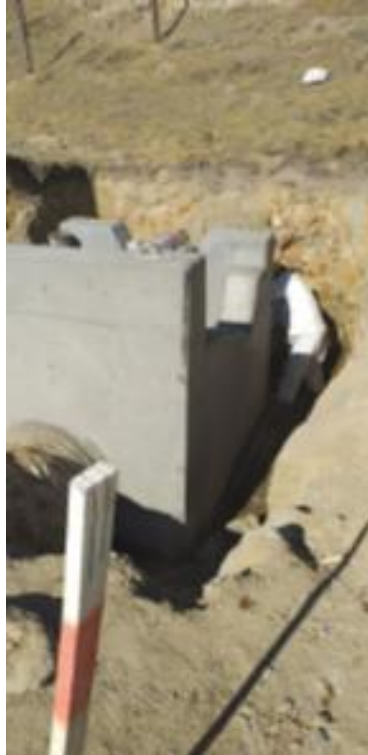
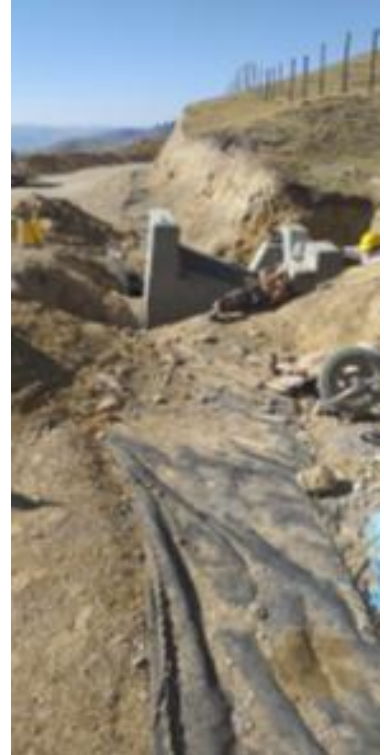
Partida 610 E :CONCRETO CLASE E (F´C= 175 KG/CM2) Ejecución de realización de acabado final (solaqueo) y curada del cabezal de concreto vaciado para alcantarilla TMC de 36"; Verificación de Construcción de sub-drenaje realizado

En la progresiva Km. 181+320 se observa la realización de acabado final de cabezal de concreto de alcantarilla TMC de 36" y se verifica la construcción de subdrenajes utilizando manto geotextil, tuberias perforadas de PVC de 6" y material de filtro colocados.

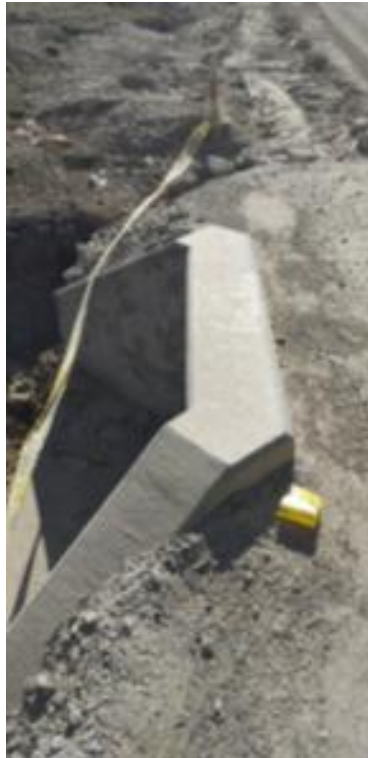
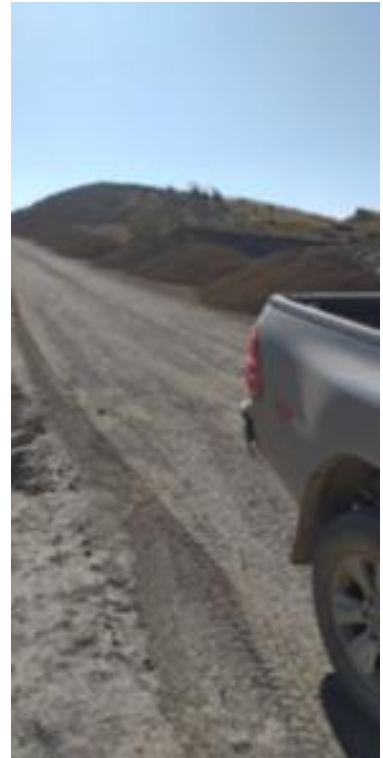
Partida 610 E : CONCRETO CLASE E (F´C= 175 kg/cm2): Verificación de la ejecución de construcción de cabezal de alcantarilla de concreto en alcantarilla TMC de 0,90 m., Final de apilamiento de material impermeable para los subdrenaje.

En la progresiva Km.181+530 se ubica un cabezal de concreto de alcantarilla TMC de 0,90 m ; Se observa el final de apilamiento de material impermeable que se colocará encima del manto geotextil cosido del subdrén.

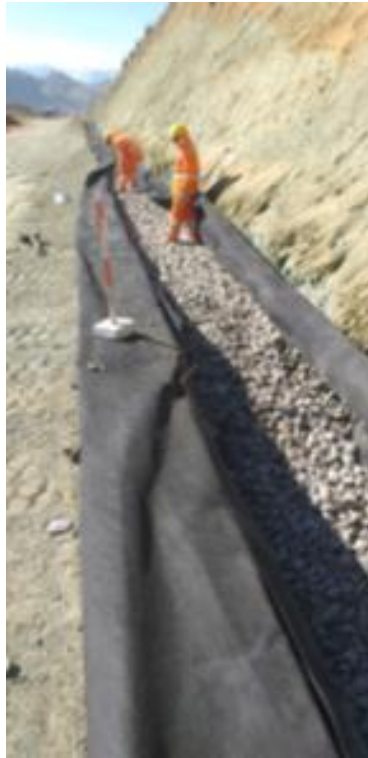
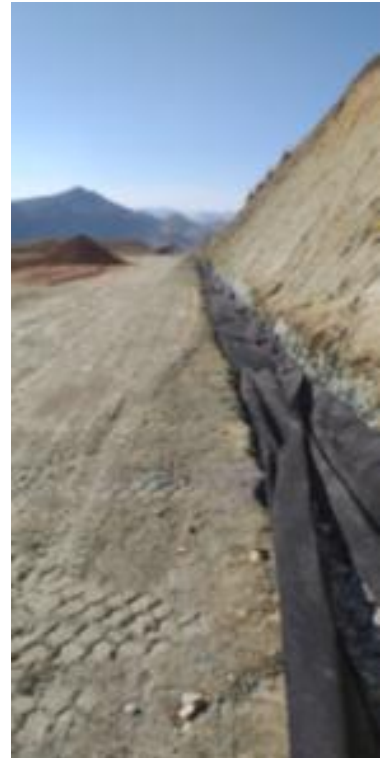
Partida 625 A : SUDDREN TIPO1 Colocación de tubería de PVC perforado, manto de geotextil y material de filtro . Apilamiento de material arcilloso impermeable

En la progresiva Km.181+700 se coloca manto geotextil, tubos perforados y material de 2" a 3" de material de filtro en 530 m aproximadamente. Se ha apilonado en el margen izquierdo de la vía material arcilloso impermeable que se colocará una vez se cierre y cosa el manto geotextil del sub-dren.

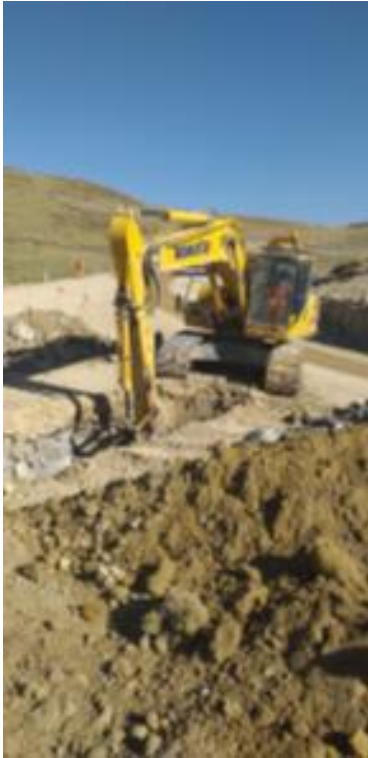
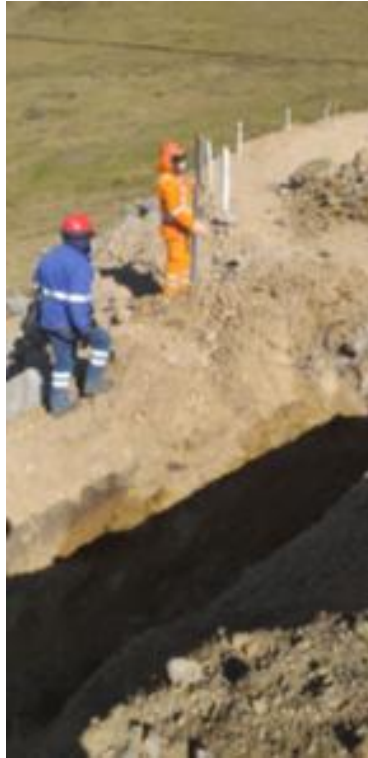
Partida 205C : EXCAVACIÓN EN EXPLANACIONES EN ROCA SUELTA : Excavación de descarga de subdrenaje utilizando excavadora de oruga.

En la progresiva Km. 181+989 se realiza la excavación utilizando excavadora de oruga para realizar subdrenaje.

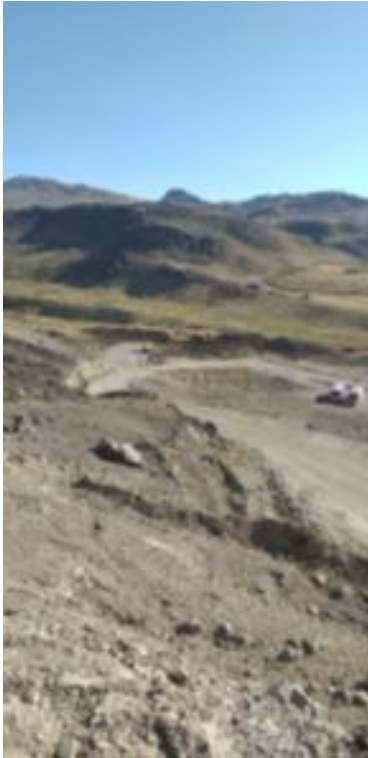
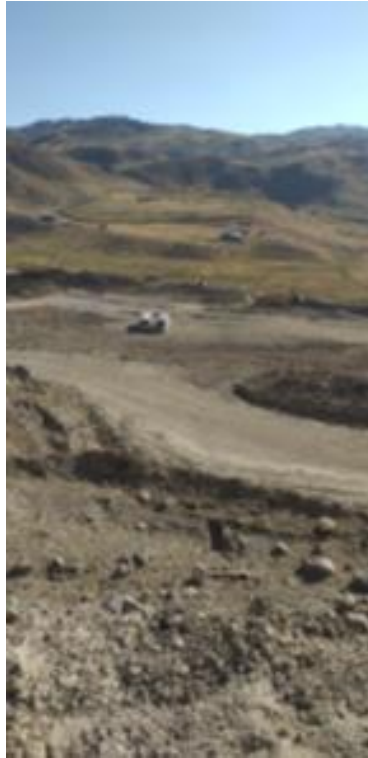
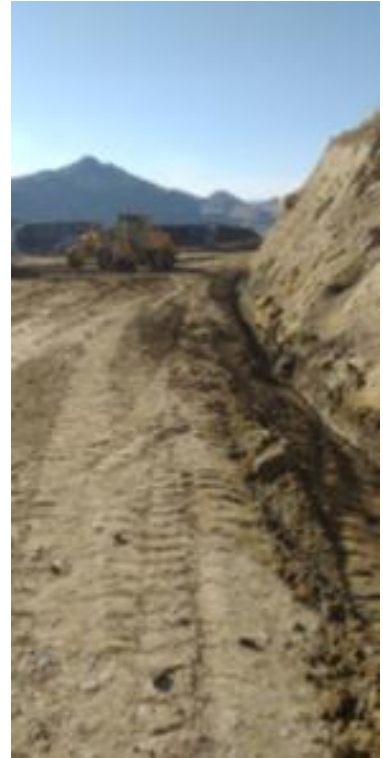
Partida 210.A CONFORMACIÓN DEL TERRAPLÉN: Conformación de la superficie del terraplén utilizando motoniveladora

Entre la progresiva KM. 183+430 a 183+760 se realiza la conformación del terraplén utilizando una Motoniveladora.

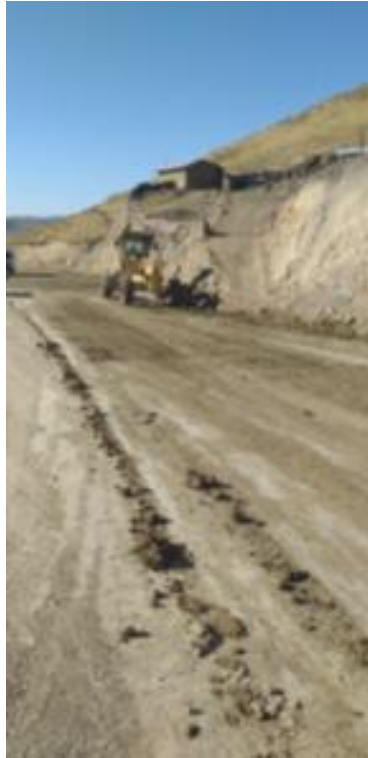
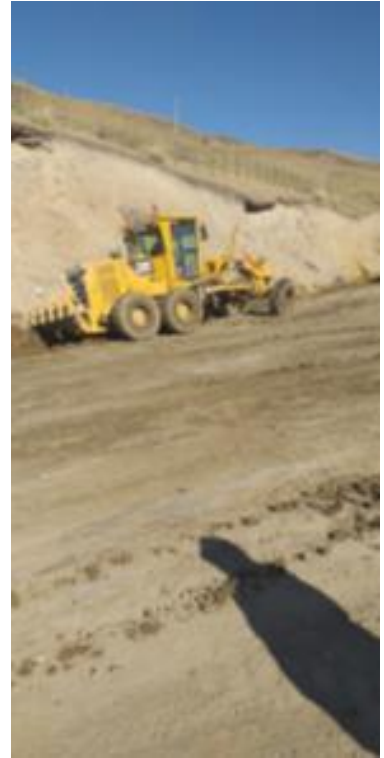
Partida : 210.A: CONFORMACIÓN DE TERRAPLENES: Conformación de Material en la vía y bordes de talud

En las progresivas KM. 183+430 a KM.183+760 se esta realizando la conformación de material en la vía y los bordes de talud utilizando una motoniveladora

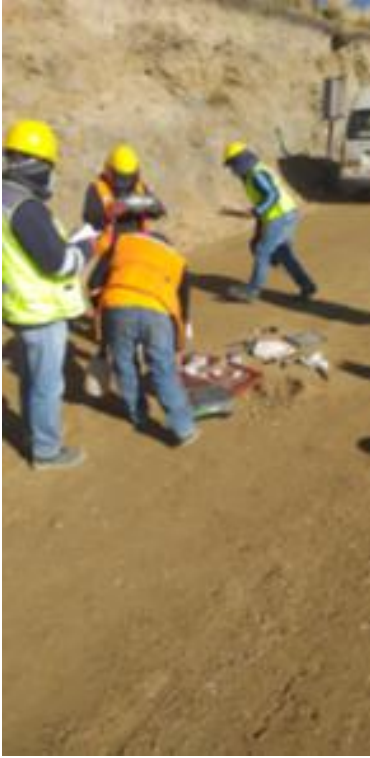
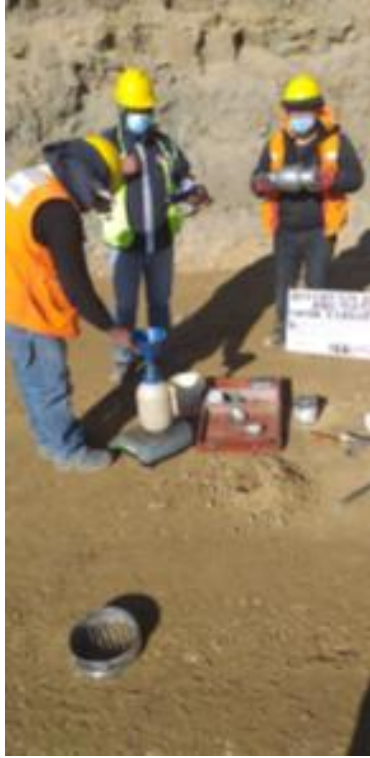
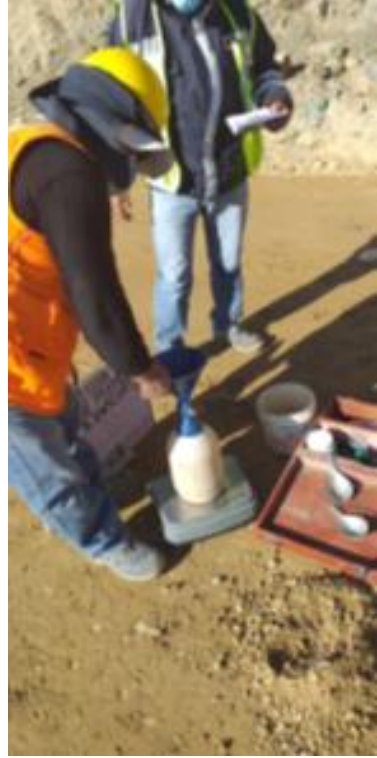
Actividades:
CONTROL DE CALIDAD: Toma del contenido de humedad del material y la determinación de densidades utilizando como arena

CDescripcion_____:
En la progresiva Km. 183+830 Se observa a la Supervisión realizando labores de control de calidad donde se verifica el porcentaje de contenido de humedad del material colocado y la densidad de la construcción del terraplén, en el lado derecho de la vialidad. Se utilizo el cono de arena ,equipo de medición de humedad y peso. 2 Técnicos de la Supervisión y 2 técnicos de la Empresa.

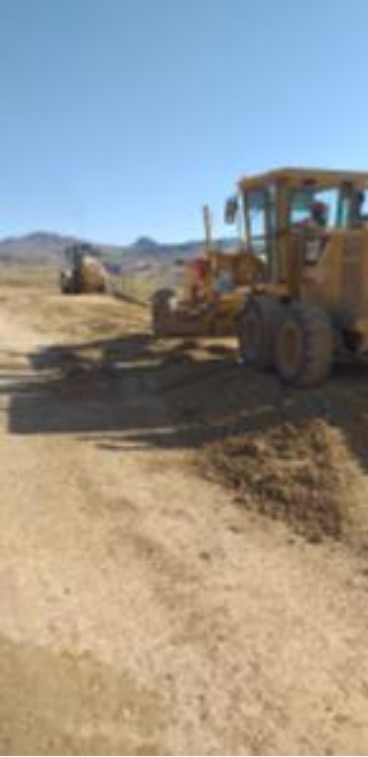
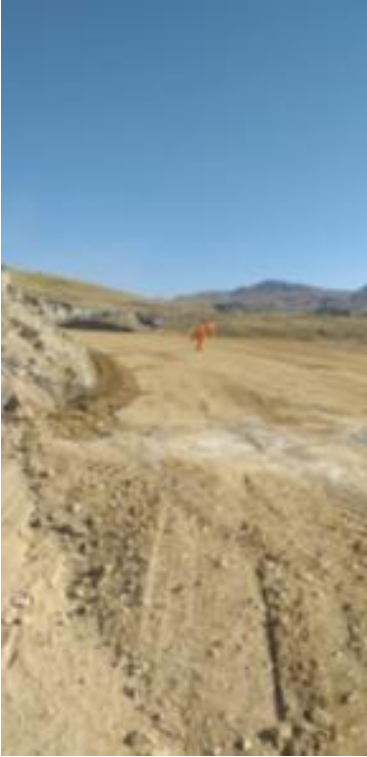
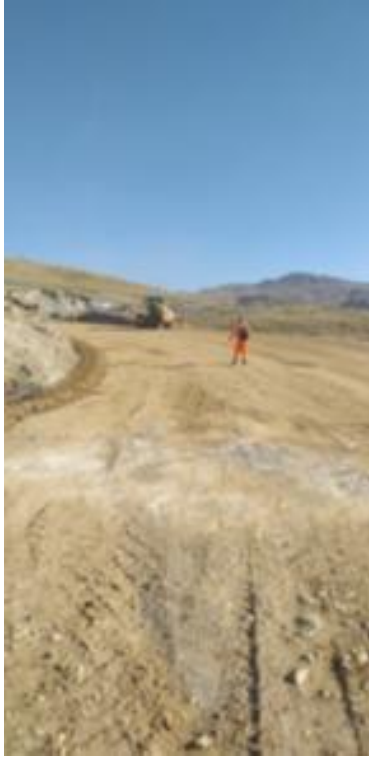
Actividades:
Partida: 220.B: MEJORAMIENTO DE SUBRASANTE CON MATERIAL DE CANTERA: se mejora la subrasante colocando material de cantera

CDescripcion_____:
Entre las progresivas del KM. 184+720 al Km. 184+860 se realiza el mejoramiento del terraplén, para dejarlo al nivel esperado. Se utiliza 1 Camión cisterna, 2 motoniveladoras y 1 Compactadora de rodillo, 2 choferes , 3 operadores, 1 oficial, 6 peones.

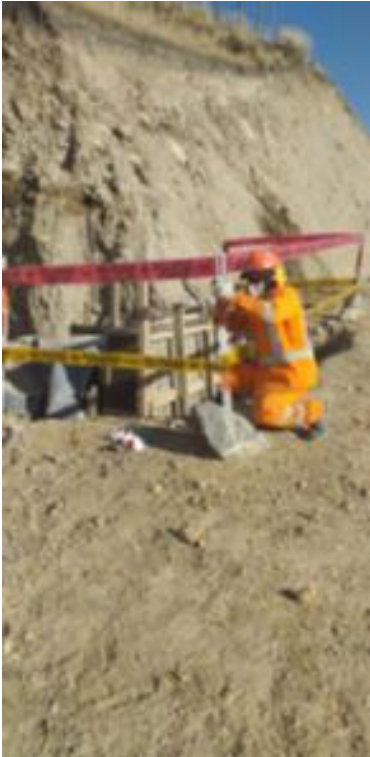
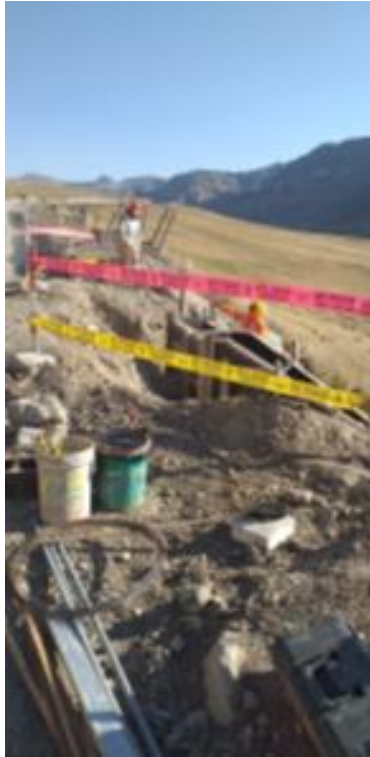
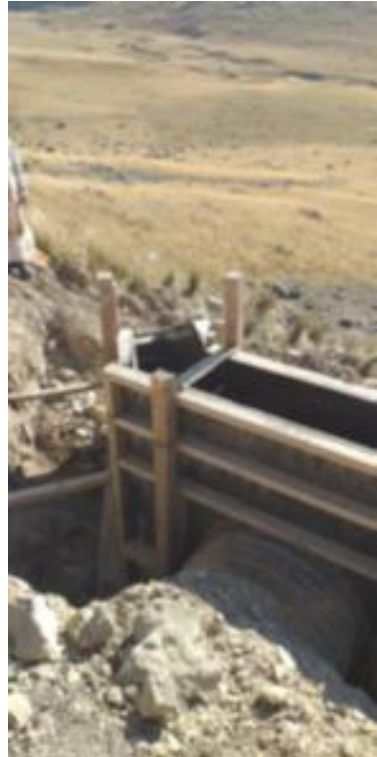
Actividades:
PARTIDA 600 :OBRAS DE ARTE Y DRENAJE , Se verifica la Construcción de cabezal de concreto recién vaciado, en el margen derecho y cabezal encofrado en el margen izquierdo de la vía.
PARTIDA 103A : Mantenimiento y seguridad vial: Encintado de seguridad vial en los lados de los márgenes de la vía, en zona de cabezales de alcantarilla

CDescripcion_____:
En la progresiva Km. 187+200 se ha construido un cabezal de concreto (lado derecho) y encofrado para cabezal de alcantarilla (lado izquierdo), en ambos lados se a encintado como medida de seguridad vial.

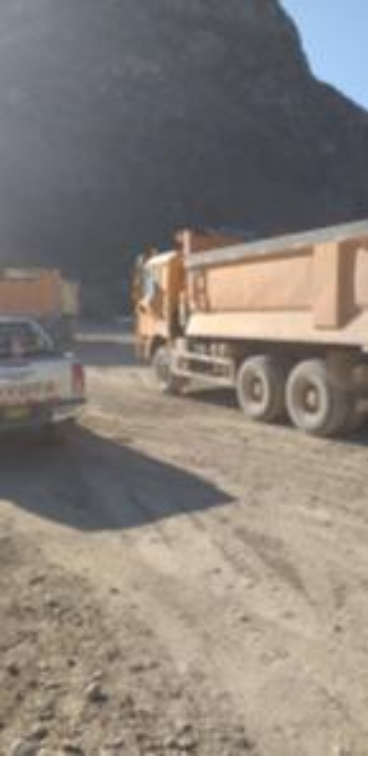
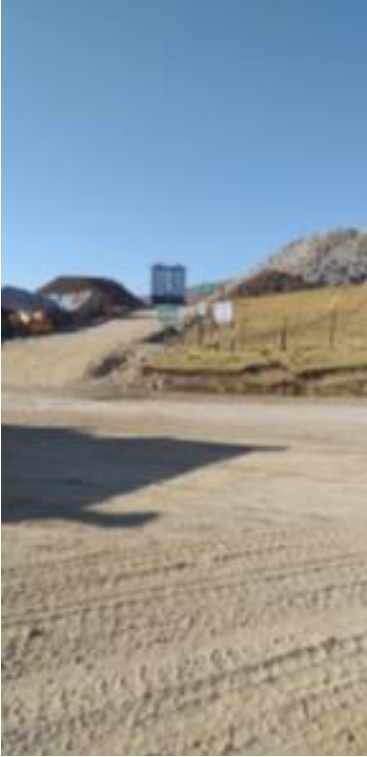
Actividades:
Visita a DME ; Cantera y Sitio de Maquina de Chancado ; Zona de acopio de maquinarias y equipos; PARTIDA Transporte de material a distancias >1 km y < 1km.

CDescripcion:
En la Progresiva KM. 188+000 aprox. en el margen izquierdo se ubica un DME donde se esta transportando el material desechable con volquetes y en la 188+180 se ubica la Cantera Huacho, donde al margen izquierda acopian Maquinarias y equipos, subiendo por el lado derecho se ubica la chancadora de material.

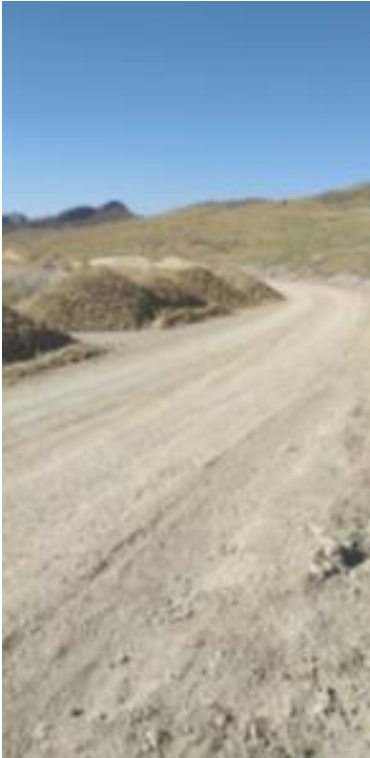
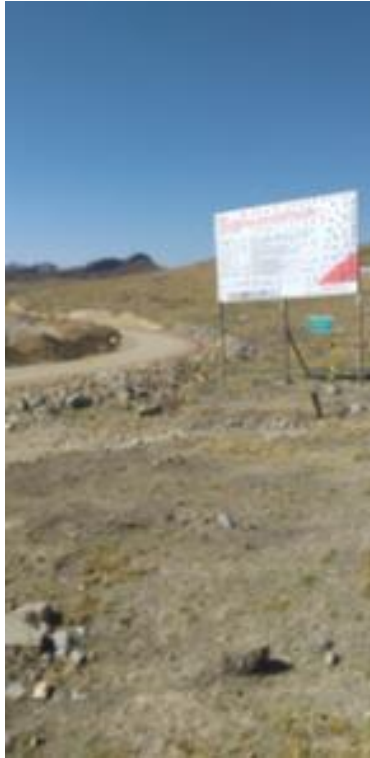
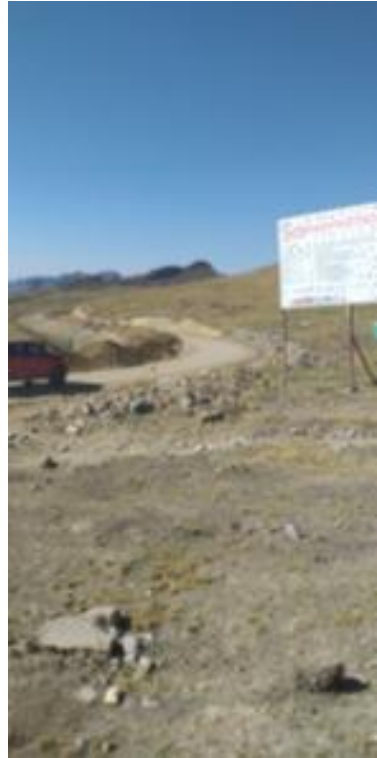
Actividades:
Apilamiento de material arcilloso impermeable para subdrenajes.

CDescripcion_____:
En la progresiva Km. 118+110 se ha realizado el apilamiento de material arcilloso impermeable en unos 500 m aproximado de longitud en el margen izquierdo de la vía para ser colocado encima del manto de geotextil.
