BITACORA ELECTRÓNICA DE OBRA

Confirma Bitacora:	Nro Informe:	Fecha Informe:	Nombre De La Obra:	Personal Encargado:
Si	N ° 005- PVN - MJQ Y - 2020	07-08-2020	HUANUCO - HUALLANCA (T2)	MICHAEL JESUS QUISPE YAURI.

OBRA N° 127-2018-MTC/20.2 CON LA EMPRESA CONTRATISTA CR20-(CHINA RAILWAY 20 BUREAU GROUP CORPORATION) PARA LA EJECUCIÓN DE LA OBRA "MEJORAMIENTO, CONSERVACIÓN POR NIVELES DE SERVICIO Y OPERACIÓN DE CORREDOR VIAL HUÁNUCO-LA UNIÓN-HUALLANCA-DV. ANTAMINA/EMP. PE-3N (TINGO CHICO)-NUEVAS FLORES-LLATA-ANTAMINA", TRAMO II: INICIA (PUNTO UNIÓN) KM 52+920 Y CULMINA (TINGO CHICO) KM 102+819.

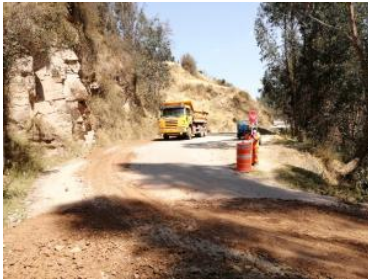
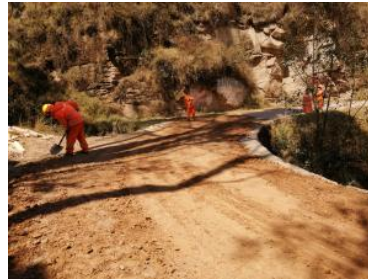
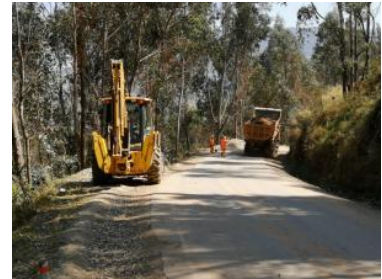
Foto1:

103.A MANTENIMIENTO DE TRANSITO TEMPORAL Y SEGURIDAD VIAL

PROGRESIVA: KM 60+000 AL KM 65 + 000

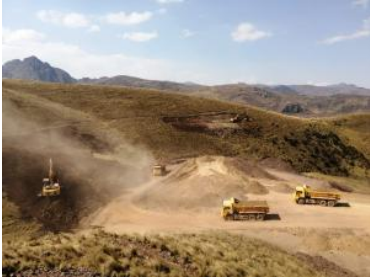
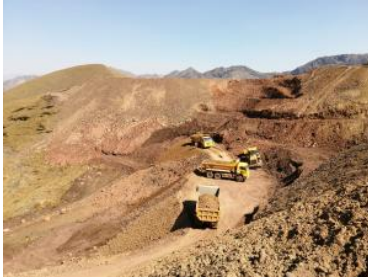
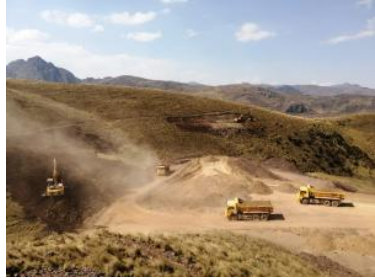
Foto1:

Actividades:
900 PROTECCIÓN AMBIENTAL
901.A DISPOSICIÓN Y CONFORMACIÓN (DME)
PROGRESIVA: KM 52+730 - LADO "D"

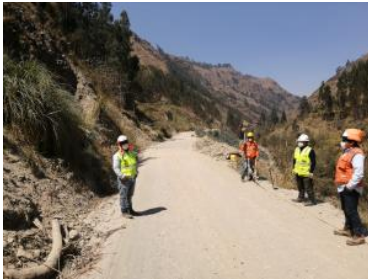
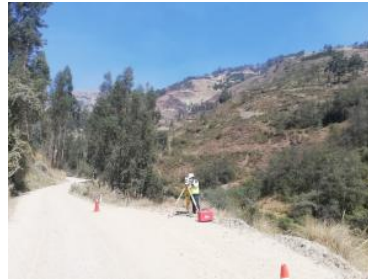
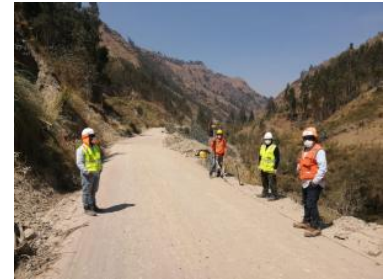
Foto1:

102.A1 TRAZO Y REPLANTEO

PROGRESIVA: KM 85+000, KM 88+000

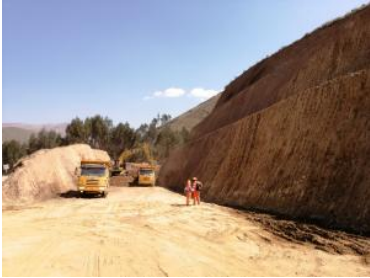
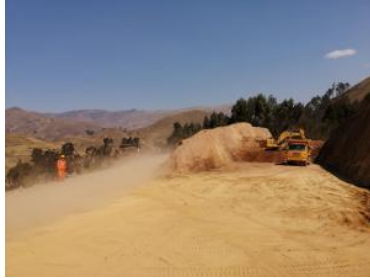
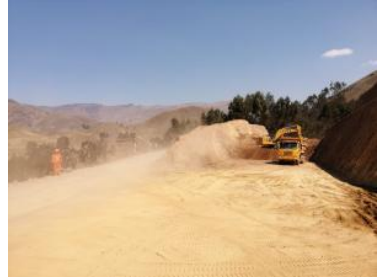
Foto1:

Actividades:
200. MOVIMIENTO DE TIERRAS
202.B3 EXCAVACIÓN EN MATERIAL SUELTO
201.B2 EXCAVACIÓN EN MATERIAL ROCA SUELTA
PROGRESIVA: KM 57+640

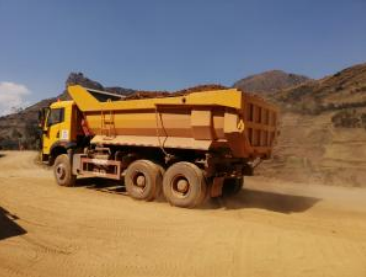
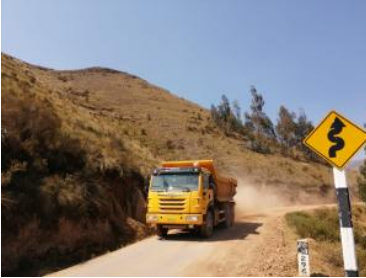
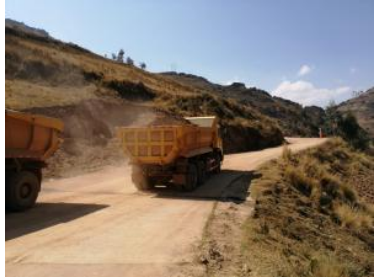
Foto1:

Actividades:
700. TRANSPORTE
700.C TRANSPORTE MATERIAL EXCEDENTE DISTANCIA ENTRE 120M Y 1000M
700.D TRANSPORTE MATERIAL EXCEDENTE DISTANCIA MAYORES DE 1000M
PROGRESIVA: KM 57+640
