## BITACORA ELECTRÓNICA DE OBRA

Confirma Bitacora: Si	Nro Informe: 0003	Fecha Informe: 06-08-2020	Nombre De La Obra: Carretera Oyon- Ambo, Tramo II: Dv. Cerro de Pasco- Dv. Chacayan	Personal Encargado: BORIS WALTER AYLLÓN CARCELÉN
-----------------------	-------------------	---------------------------	---	--

OBRA: Mejoramiento de la Carretera OYON - AMBO TRAMO 2 DESVIO CERRO DE PASCO DESVIO CHACAYAN

TRAMO 2: Desde la progresiva Km. 181+000 a la progresiva Km. 230+000

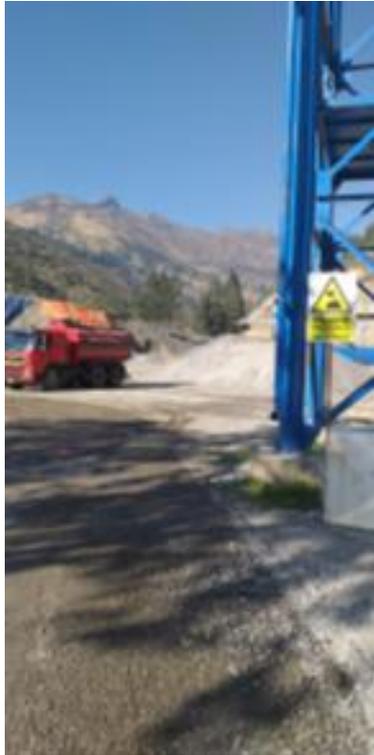
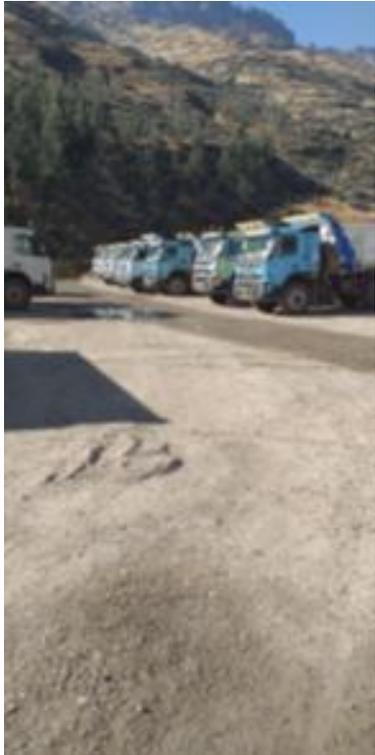
**CDescripcion** \_\_\_\_\_:  
En la progresiva KM. 219+000 se ubica otra planta de concreto, donde durante la visita se observo los siguientes recursos: 12 Volquetes, 4 autobuses, 6 Camión mezclador ( Mixer), un camion grua, 2 Camiones Cisterna y materiales de acero

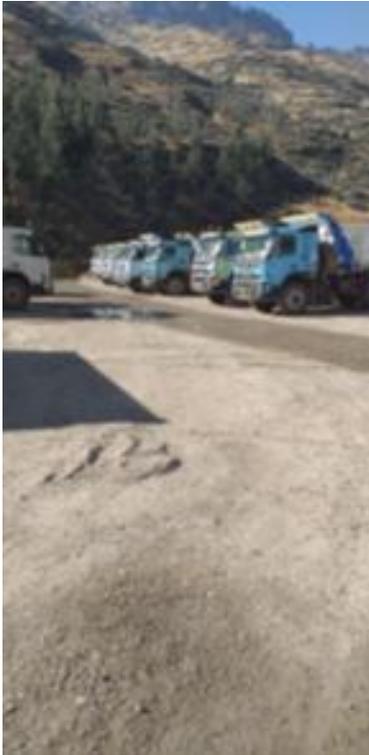
**CDescripcion\_\_\_\_\_:**  
A altura de la progresiva Km .219+100 , dentro de la planta de concreto, existe un centro de acopio de materiales como acero de refuerzo, madera,y agregados, maquinarias y equipos

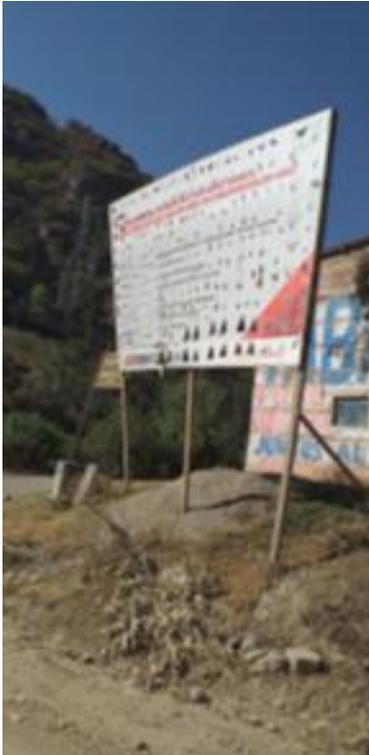
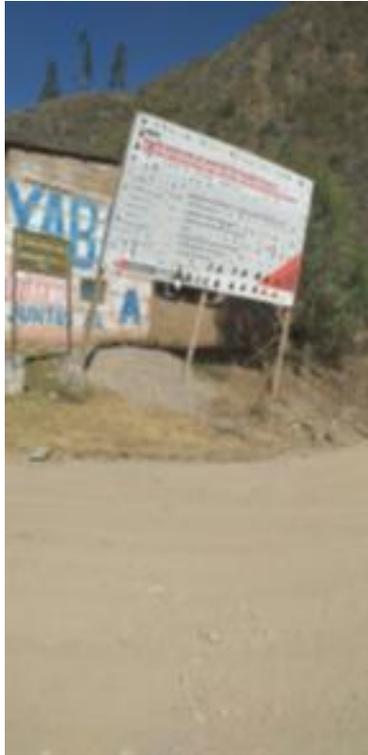
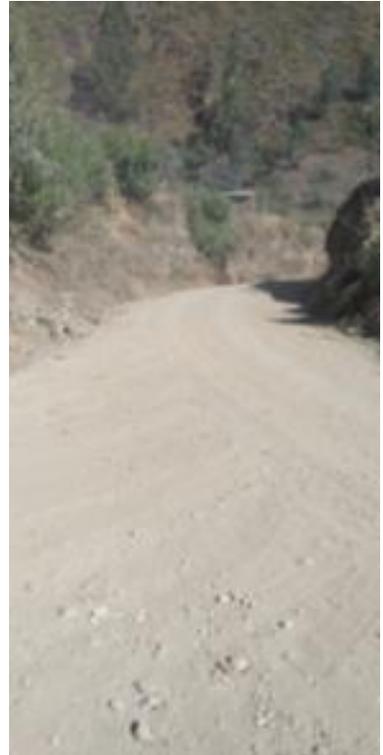
**CDescripcion\_\_\_\_\_:**  
En la progresiva KM. 230+000 se verifica que solo han colocado la valla alusiva a la obra , hasta la fecha no han realizado actividades de la obra.

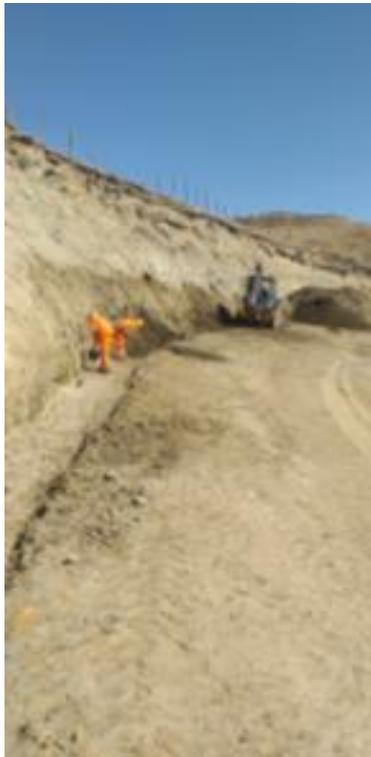
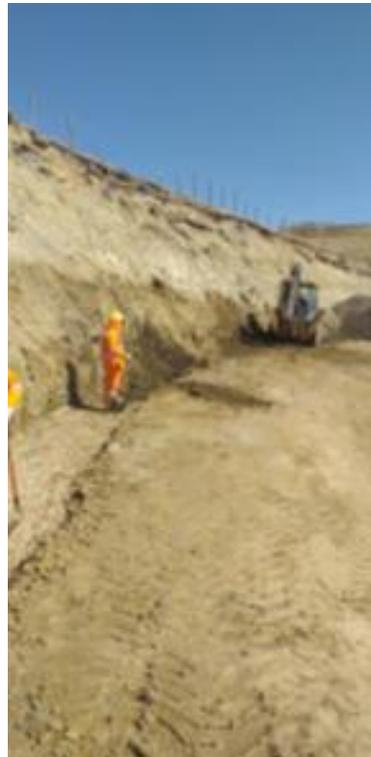
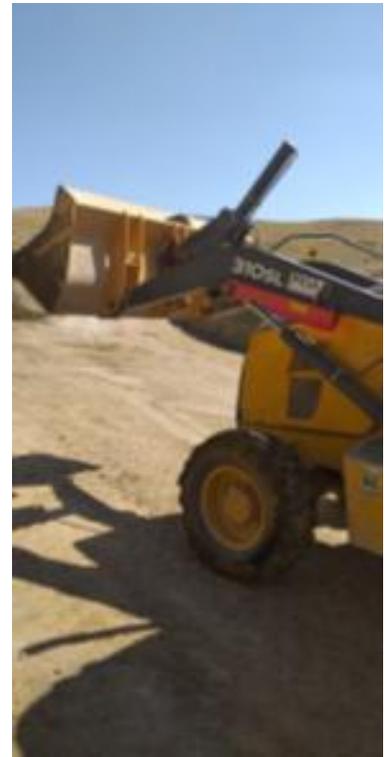
En la progresiva Km. 181+170 Se realiza la remoción de 250 m de derrumbes, utilizando equipo retroexcavadora. 1 operador, 1 capataz, 2 obreros

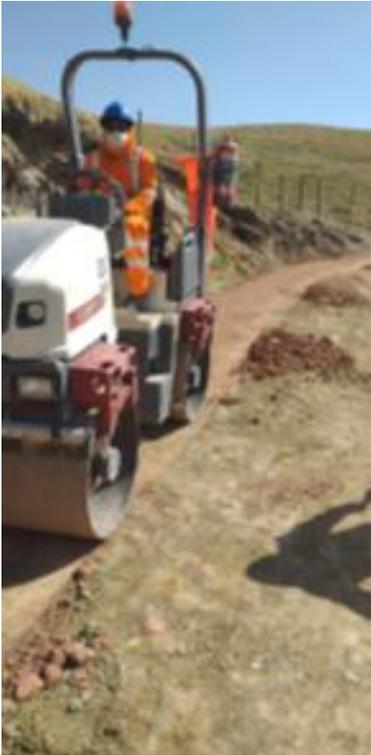
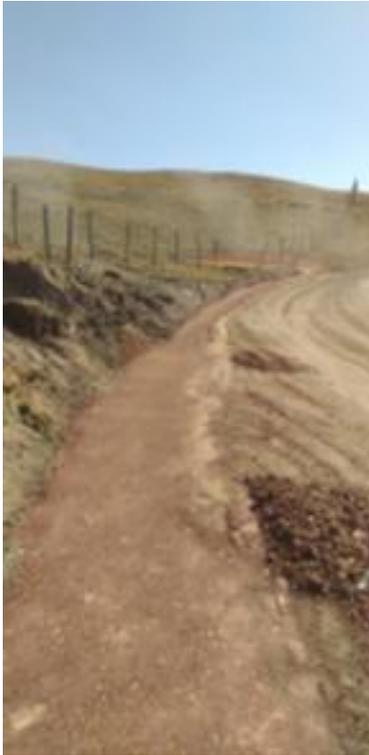
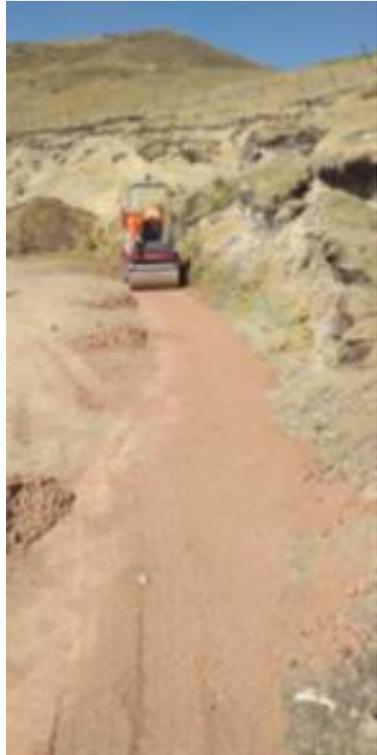
**CDescripcion\_\_\_\_\_:**  
Desde la progresiva KM. 181+000 a la 181+150 se ha realizado el relleno con material impermeable y la compactación del material, Se utiliza un equipo menor de rodillos lisos, Una retroexcavadora, 4 obreros, 2 operadores

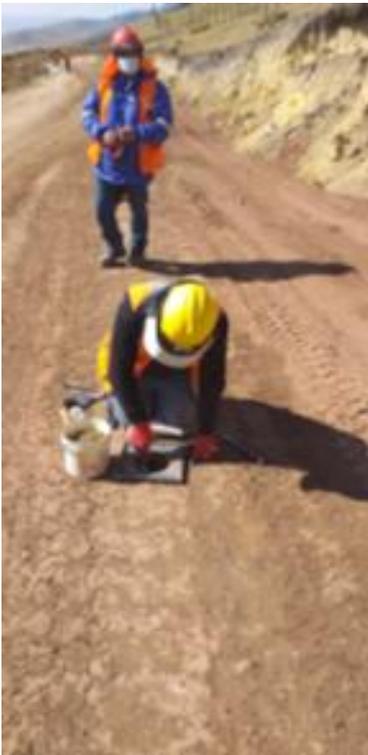
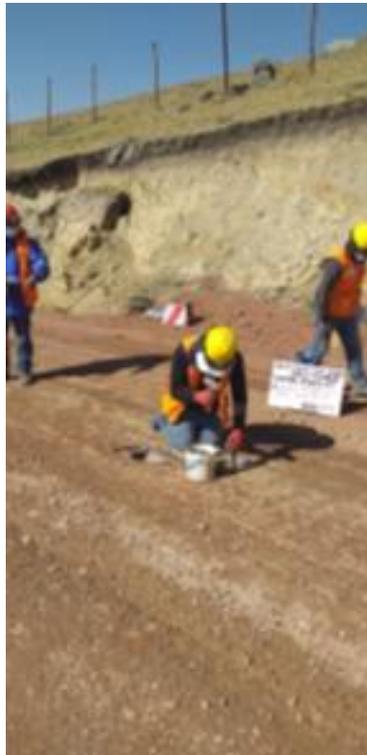
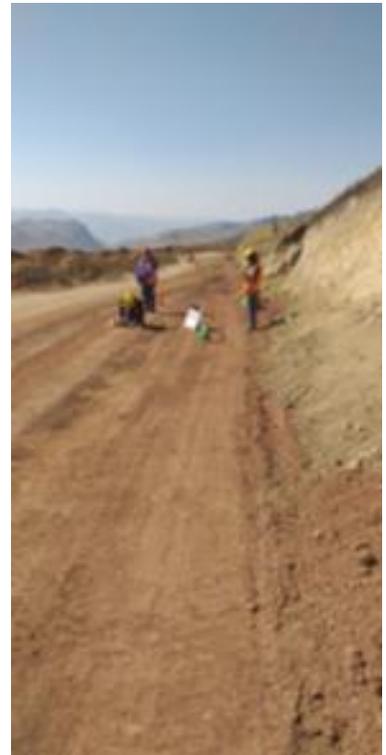
En la progresiva KM. 181+ 250 se realiza la toma de densidades de campo, utilizando cono de arena para el cuerpo del terraplén. Participan 3 técnicos de laboratorio. Equipos de cono de arena y balanza.

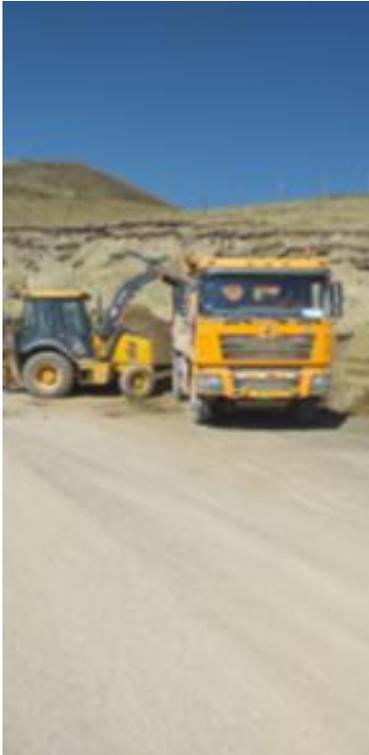
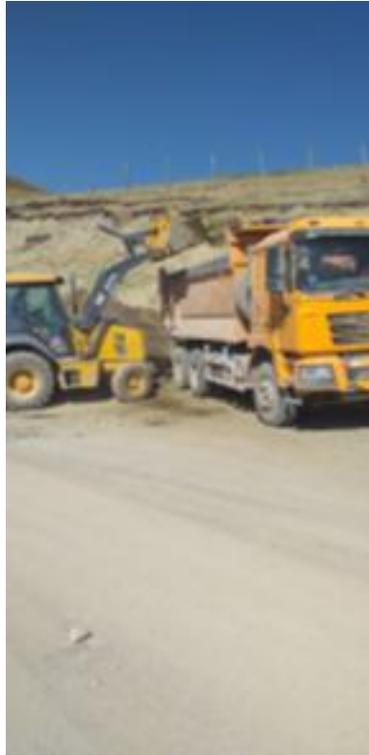
En la progresiva Km. 181+600 se realiza la carga y eliminación de material a DME a distancias mayores de 1km.

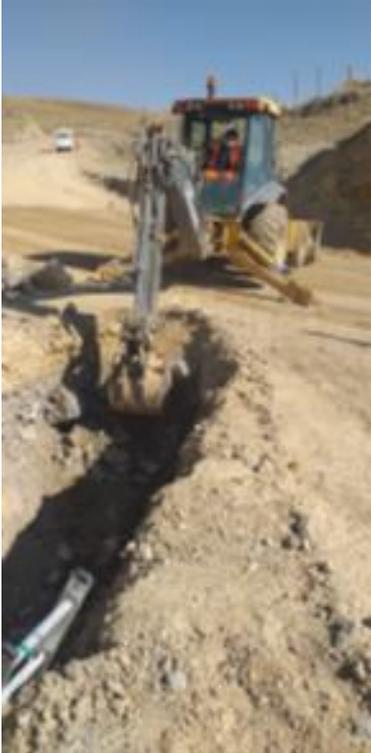
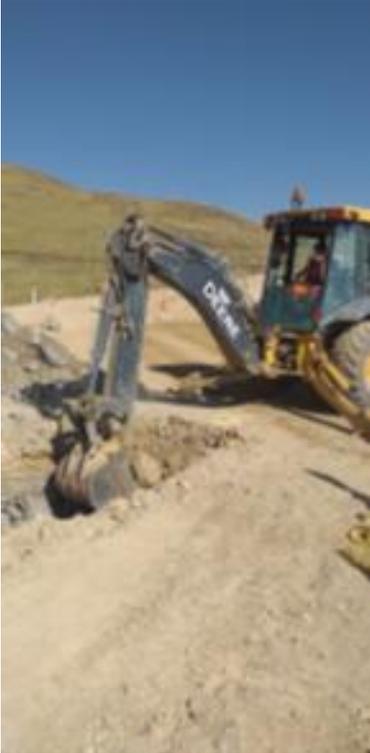
**CDescripcion\_\_\_\_\_:**  
En la progresiva Km. 182+110 se realiza la excavación para la descarga del subdrenaje. Se utiliza una Retroexcavadora, 1 capataz, 2 peones, 1 operador.

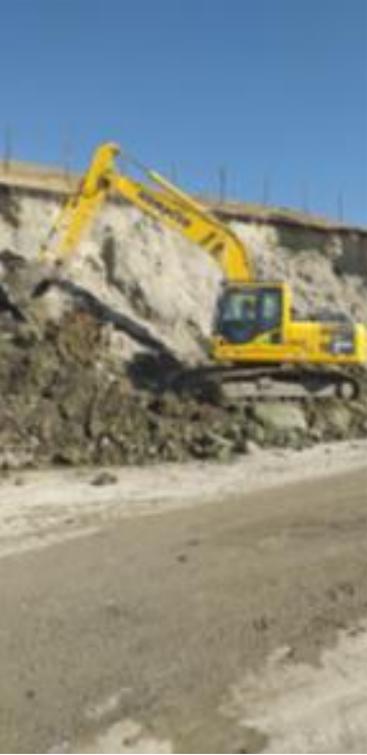
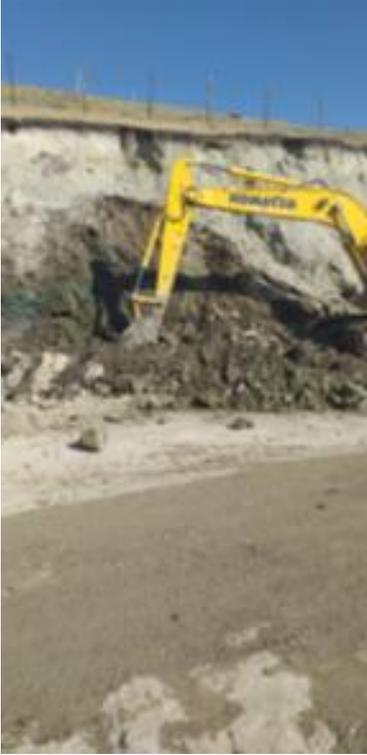
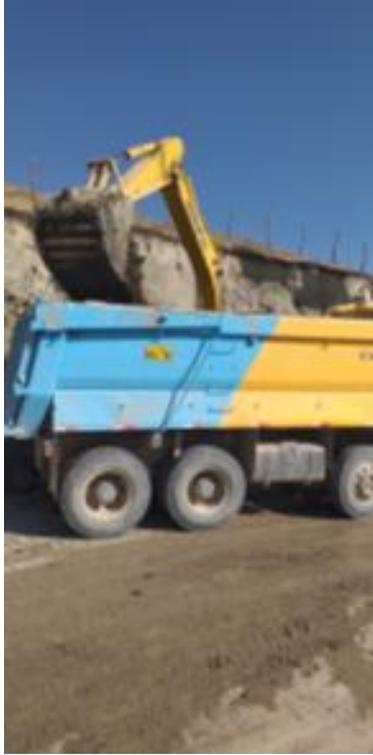
**CDescripcion\_\_\_\_\_:**  
En la progresiva Km. 184+620 se realiza el perfilado de taludes con la carga y transporte hasta el DME

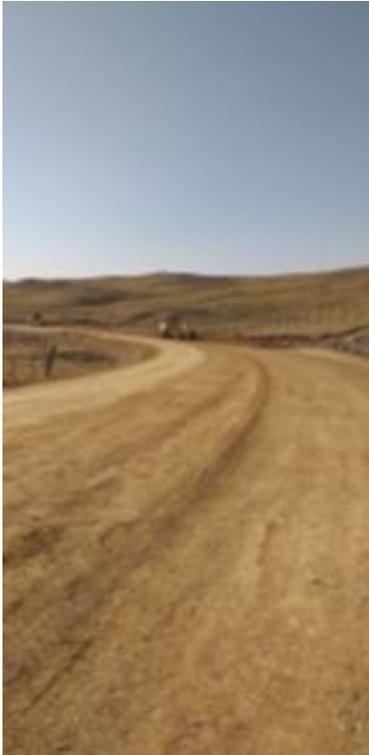
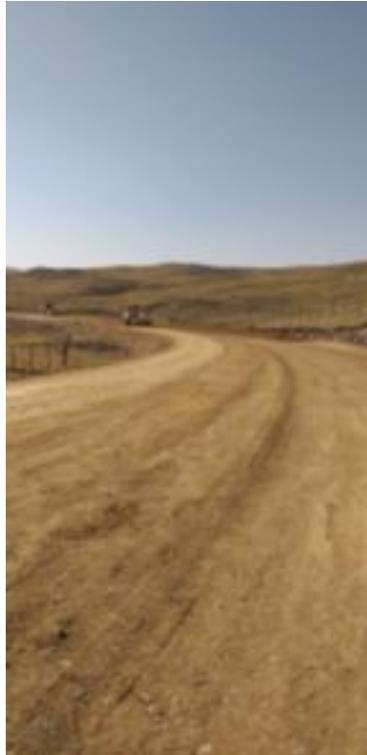
En las progresivas KM. 184+870 a KM. 185+020 se realiza la construcción del cuerpo del terraplén. Se utiliza una Motoniveladora, Una Compactadora de rodillo, un Camión Cisterna, 1 capataz, 2 operadores, 6 obreros y un chofer.
