## BITACORA ELECTRÓNICA DE OBRA

### REGISTRO DE LA BITACORA Y FOTO DEL CUADERNO DE OBRA

<b>Confirma Bitacora:</b>	<b>Nro Informe:</b>	<b>Fecha Informe:</b>	<b>Nombre De La Obra:</b>	<b>Personal Encargado:</b>
Si	N ° 007- PVN - MJQ Y - 2020	10-08-2020	HUANUCO - HUALLANCA (T2)	MICHAEL JESUS QUISPE YAURI.

OBRA N° 127-2018-MTC/20.2 CON LA EMPRESA CONTRATISTA CR20-(CHINA RAILWAY 20 BUREAU GROUP CORPORATION) PARA LA EJECUCIÓN DE LA OBRA "MEJORAMIENTO, CONSERVACIÓN POR NIVELES DE SERVICIO Y OPERACIÓN DE CORREDOR VIAL HUÁNUCO-LA UNIÓN-HUALLANCA-DV. ANTAMINA/EMP. PE-3N (TINGO CHICO)-NUEVAS FLORES-LLATA-ANTAMINA", TRAMO II: INICIA (PUNTO UNIÓN) KM 52+920 Y CULMINA (TINGO CHICO) KM 102+819.

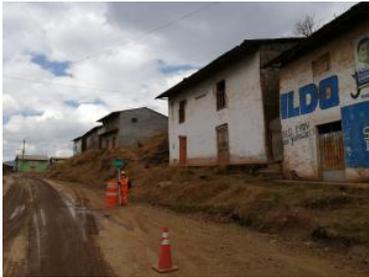
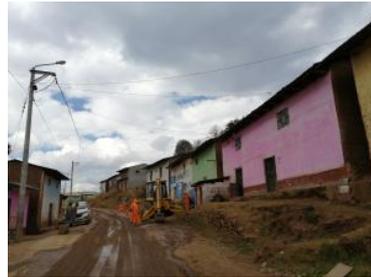
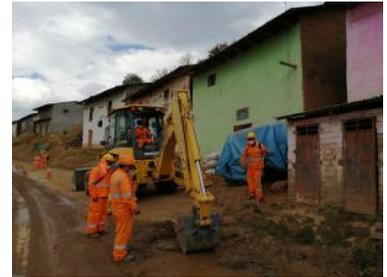
100. OBRAS PRELIMINARES

103.A MANTENIMIENTO DE TRANSITO TEMPORAL Y SEGURIDAD VIAL

PROGRESIVA: KM 56+250, KM 57+500

PERSONAL UTILIZADO: 01 JEFE DE PRODUCCIÓN, 03 OPERADORES, 06 PEONES, 02 VIGÍAS

MAQUINARIA Y EQUIPO UTILIZADO: 02 VOLQUETES, 01 RETRO EXCAVADORA

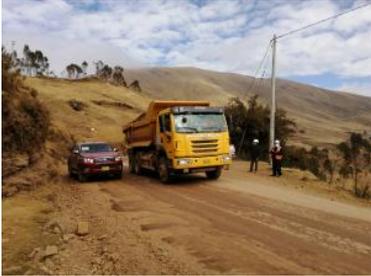
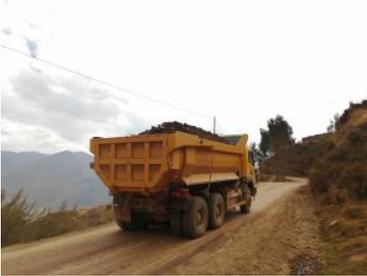
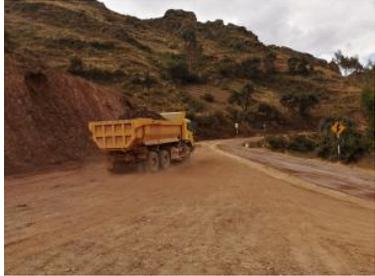
**Actividades:**  
700. TRANSPORTE  
700.C TRANSPORTE MATERIAL EXCEDENTE DISTANCIA ENTRE 120M Y 1000M  
700.D TRANSPORTE MATERIAL EXCEDENTE DISTANCIA MAYORES DE 1000M  
PROGRESIVA: KM 56+640

**CDescripcion\_\_\_\_\_:**  
PERSONAL UTILIZADO: 01 JEFE DE PRODUCCIÓN, 13 OPERADORES, 02 CONTROLADORES Y 02 VIGÍAS  
MAQUINARIA Y EQUIPO UTILIZADO: 12 VOLQUETES, 01 EXCAVADORA

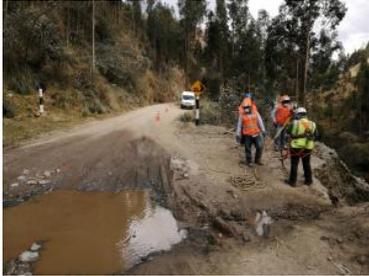
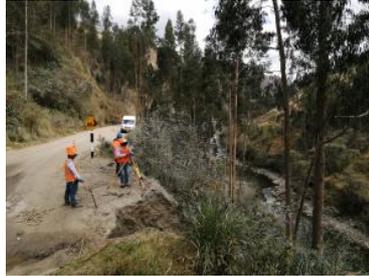
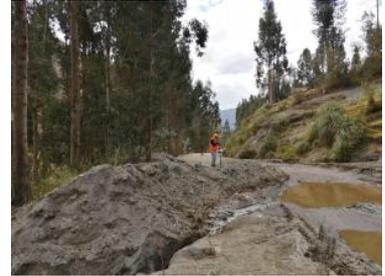
**Actividades:**  
100 OBRAS PRELIMINARES  
102.A1 TRAZO Y REPLANTEO  
PROGRESIVA: KM 89+000, KM 88+000

**CDescripcion\_\_\_\_\_:**  
PERSONAL UTILIZADO: 02 TOPOGRAFOS, 04 AUXILIARES DE TOPOGRAFÍA, 02 VIGÍAS

MAQUINARIA Y EQUIPO UTILIZADO: 02 ESTACION TOTAL CON TRIPODE, 06 PRISMAS CON JALONES, 1 GPS, 02 COLECTOR DE DATOS Y 02 RECEPTOR GNSS

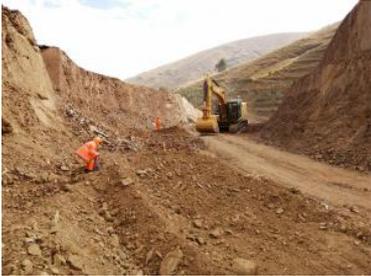
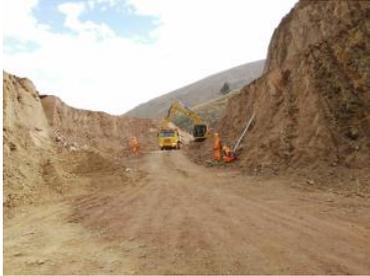
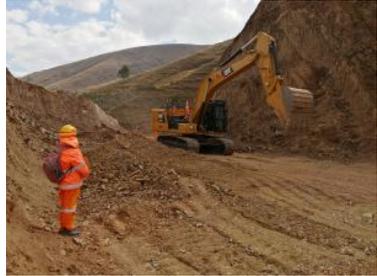
**Actividades:**  
200. MOVIMIENTO DE TIERRAS  
202.B3 EXCAVACIÓN EN MATERIAL SUELTO  
201.B2 EXCAVACIÓN EN MATERIAL ROCA SUELTA  
PROGRESIVA: KM 57+420

**CDescripcion\_\_\_\_\_:**  
**PERSONAL UTILIZADO:** 01 JEFE DE PRODUCCIÓN, 13 OPERADORES, 02 AYUDANTES Y 02 VIGÍAS  
**MAQUINARIA Y EQUIPO UTILIZADO:** 12 VOLQUETES, 01 EXCAVADORA

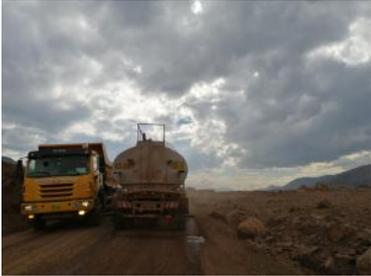
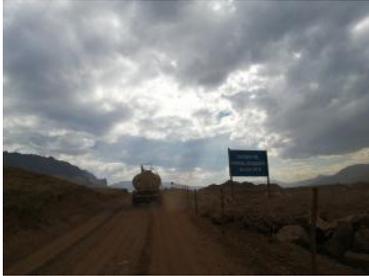
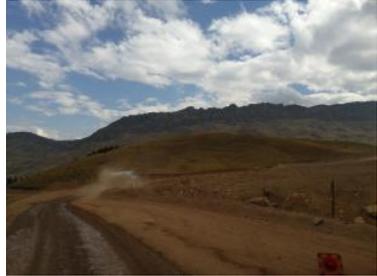
**Actividades:**  
100 OBRAS PRELIMINARES  
103.A MANTENIMIENTO DE TRANSITO TEMPORAL Y SEGURIDAD VIAL  
PROGRESIVA: KM 52+730, KM 53+000, KM 54+000, KM 55+000, KM 56+000 AL KM 57+000, KM 58+000, KM 59+000, KM 60+000

**CDescripcion** \_\_\_\_\_:  
PERSONAL UTILIZADO: 01 OPERADOR, 02 VIGÍAS  
MAQUINARIA Y EQUIPO UTILIZADO: 01 CAMIÓN CISTERNA DE AGUA NO POTABLE

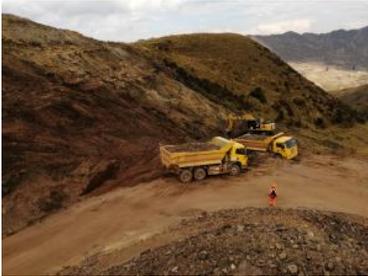
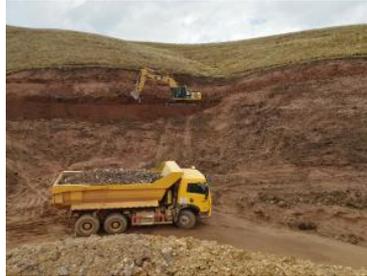
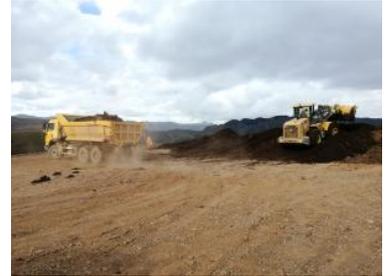
900 PROTECCIÓN AMBIENTAL

901.A DISPOSICIÓN Y CONFORMACIÓN DE DEPÓSITOS DE MATERIAL EXCEDENTE (DME)

901.B1 RETIRO Y ALMACENAMIENTO DE TOP SOIL DE DME

PROGRESIVA: KM 52+730 - LADO "D"

PERSONAL UTILIZADO: 01 JEFE DE PRODUCCIÓN, 15 OPERADORES, 02 CONTROLADORES Y 01 VIGÍA

MAQUINARIA Y EQUIPO UTILIZADO: 01 CARGADOR FRONTAL, 02 EXCAVADORAS, 12 VOLQUETES
