BITACORA ELECTRÓNICA DE OBRA

REGISTRO DE LA BITACORA Y FOTO DEL CUADERNO DE OBRA

Confirma Bitacora: Si	Nro Informe: 0004	Fecha Informe: 07-08-2020	Nombre De La Obra: Carretera Oyon- Ambo, Tramo II: Dv. Cerro de Pasco- Dv. Chacayan	Personal Encargado: BORIS WALTER AYLLÓN CARCELÉN
---------------------------------	-----------------------------	-------------------------------------	---	---

OBRA: Mejoramiento de la Carretera OYON - AMBO TRAMO 2 DESVIO CERRO DE PASCO DESVIO CHACAYAN

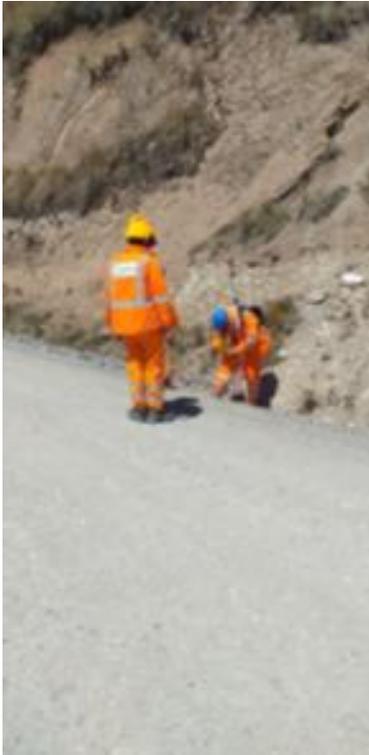
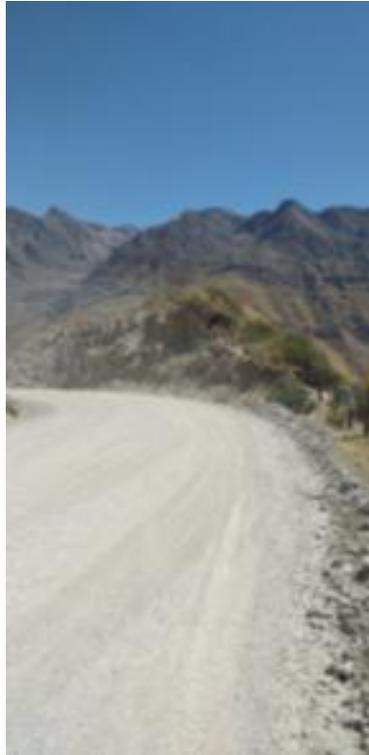
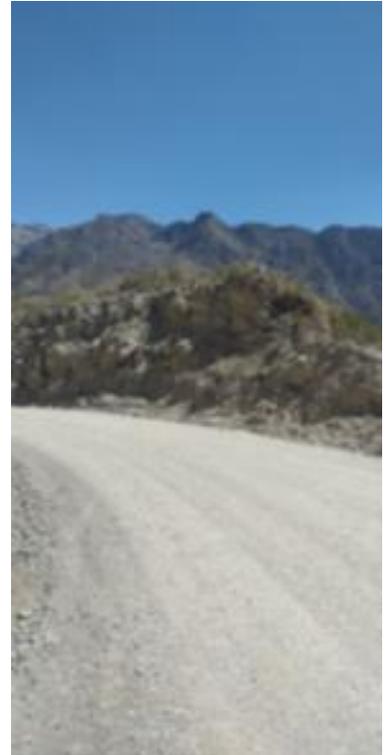
100.0 TRABAJOS PRELIMINARES: Partida 102.A TOPOGRAFÍA Y
GEOREFERENCIACIÓN: trabajos de nivelación

En la progresiva KM. 194+160 se realizan trabajos topográficos de Nivelación. Se utiliza un equipo de topografía, miras. 1 topógrafo, 2 ayudantes de topografia.

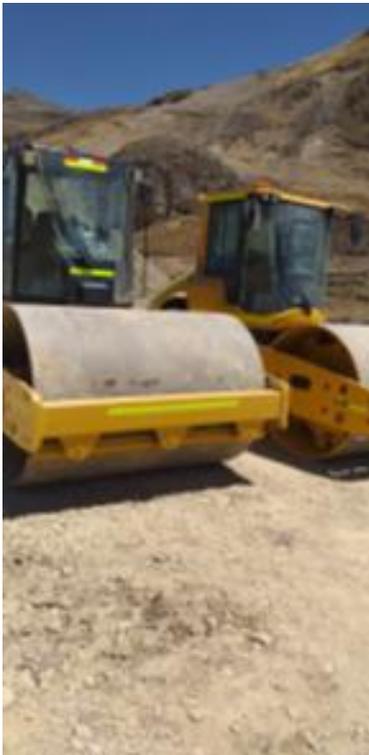
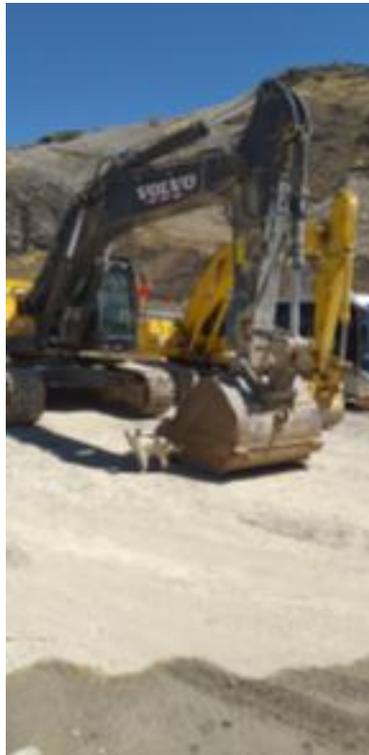
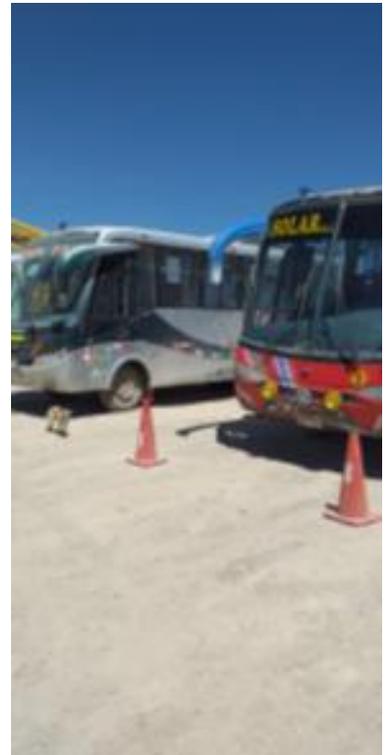
Actividades:
RECURSOS DEL CONTRATISTA: Maquinarias y equipos en campo

En la progresiva KM. 188+200 se ubica un área de Maquinarias y equipos: 2 Compactadora de rodillo, 2 excavadoras de oruga, 1 tractor de oruga, 2 Autobuses de movilización de personal puesto que cerca se ubica la planta de concreto No 2 y la chancadora de agregados.

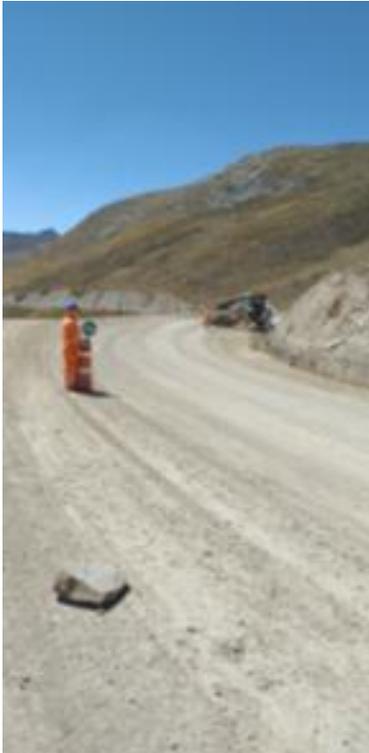
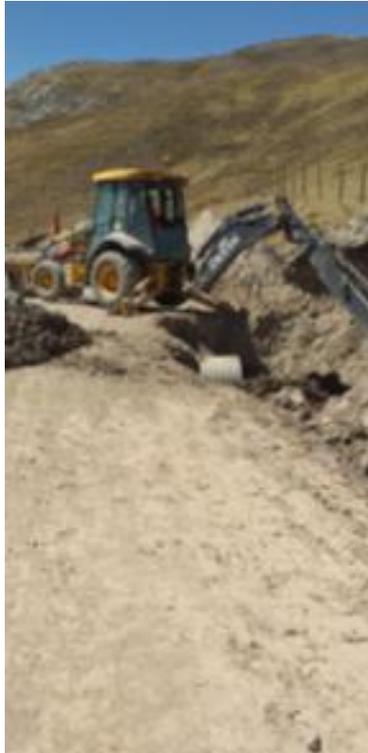
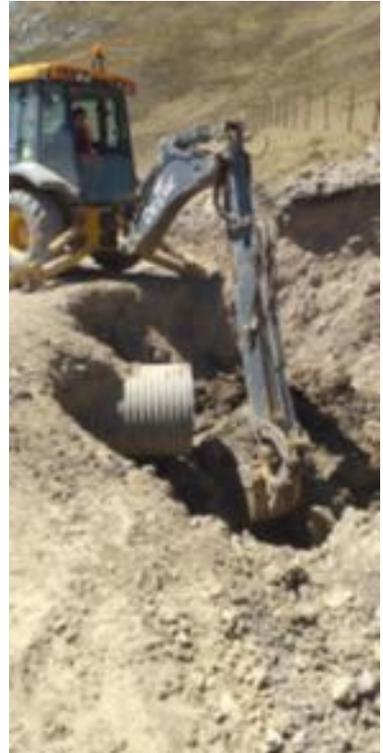
Actividades:
600.0 OBRAS DE ARTE Y DRENAJE; Partida 601.A EXCAVACION NO CLASIFICADA PARA ESTRUCTURAS: Excavación en las áreas de cabezales de alcantarillas.

CDescripcion_____:
En la progresiva KM.186 +800 se realiza excavación en las áreas donde se construirá los cabezales de alcantarillas. Se utiliza un equipo retroexcavador, 1 operador, 1 capatazy 2 obreros.

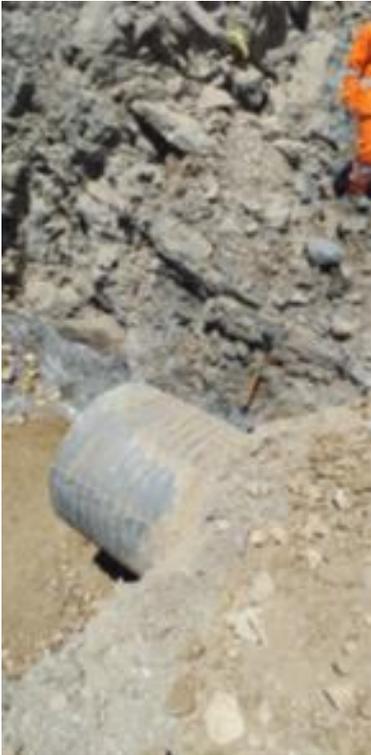
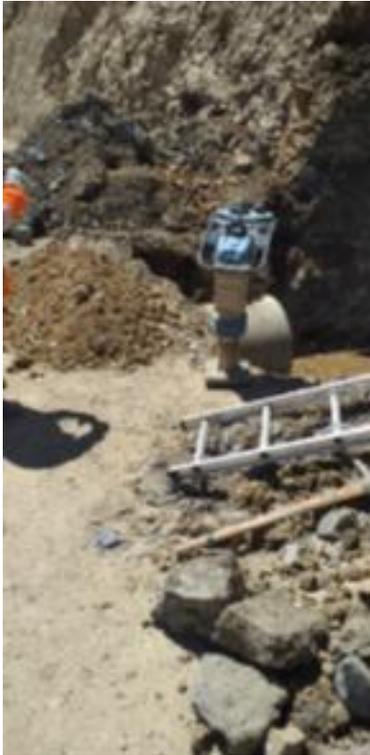
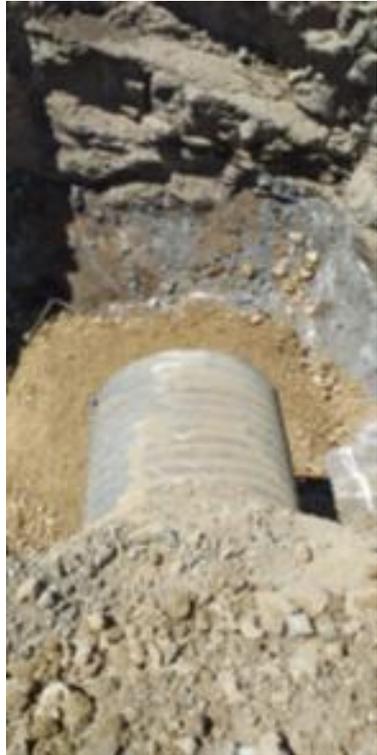
Actividades:
600.0 OBRAS DE ARTE Y DRENAJE ; Partida 605.A RELLENO PARA ESTRUCTURA.
Se realiza relleno en las zapatas del cabezal de alcantarillas

CDescripcion_____:
En la progresiva KM. 185+135 luego de efectuar la excavación se inicia el relleno en la zona de zapatas de alcantarillas, Se utiliza un Equipo menor de vibrocompactación, equipo menor, 1 capataz , 2 obreros

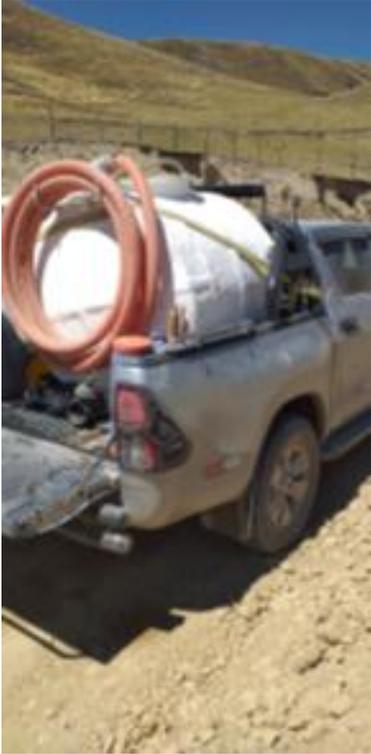
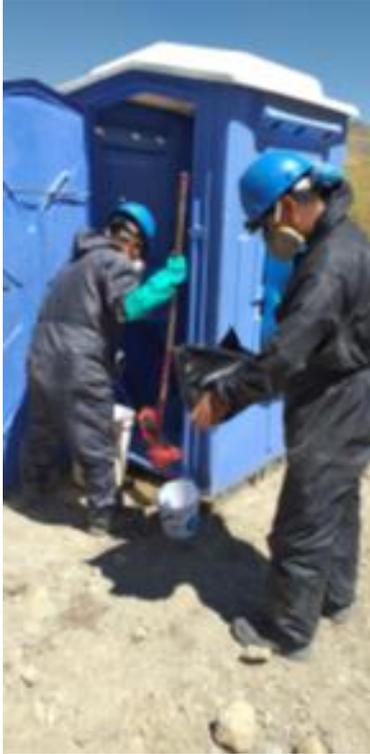
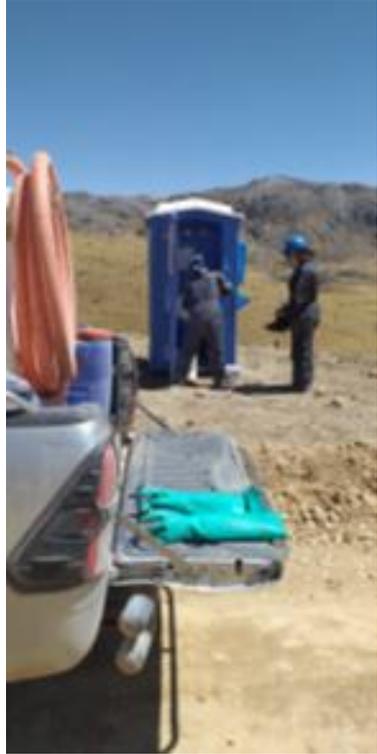
Actividades: SEGURIDAD , SALUD EN EL TRABAJO ANTE EL COVID-19: Limpieza y desinfección de baños provisionales

CDescripcion_____:
En la progresiva Km. 184+800 se verifica las acciones de limpieza y desinfección de los baños provisionales en campo. Se utiliza una Camioneta con equipo de limpieza y 1 chofer con 2 trabajadores, esta actividad se realiza a diario en todos los frentes de trabajo y áreas auxiliares que tienen baños.

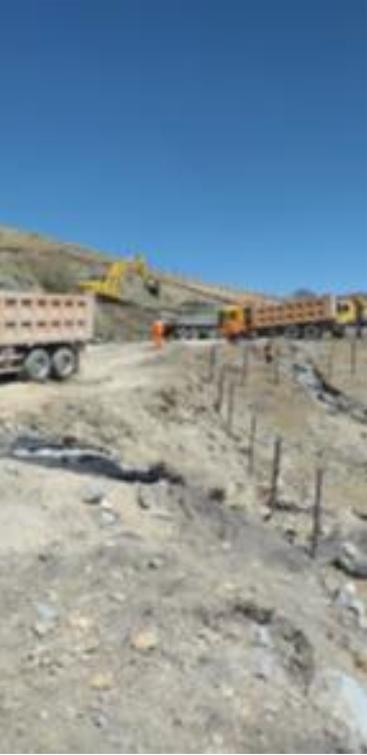
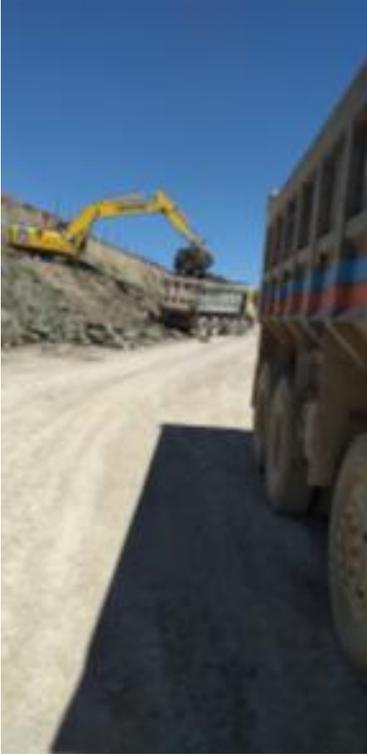
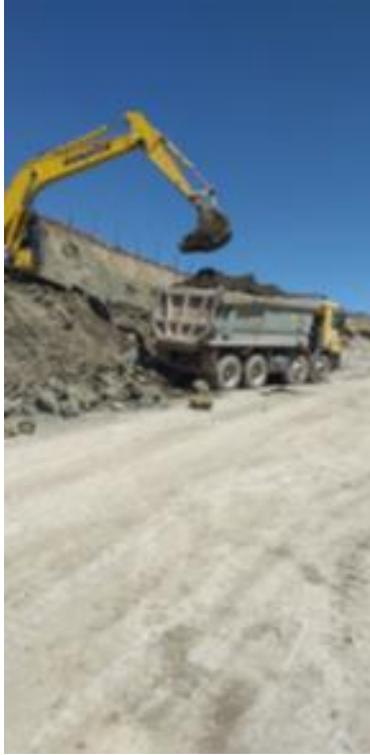
Actividades:
700.0 TRANSPORTES; Partida: 700.H TRANSPORTE DE ELIMINACIÓN DE MATERIAL A DME PARA D > 1km.

CDescripcion_____:
En la progresiva KM. 184+650 se realiza la carga y el transporte de material excedente a DME a una distancia mayor de un kilometro.

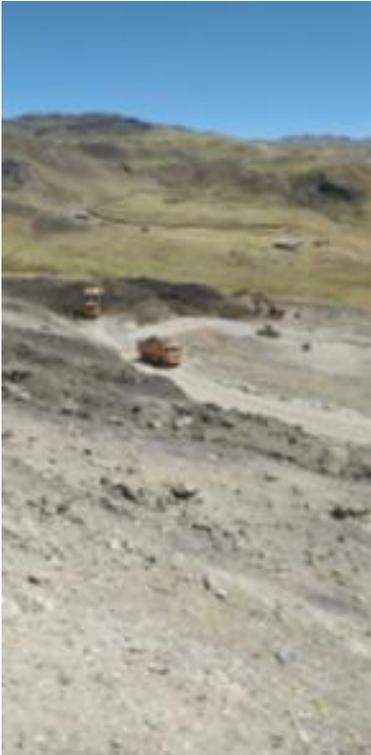
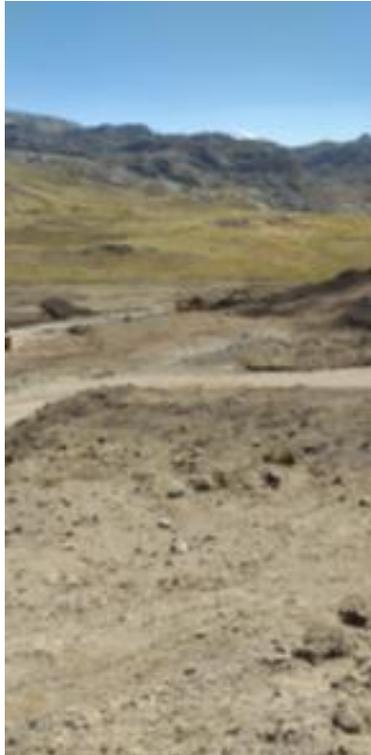
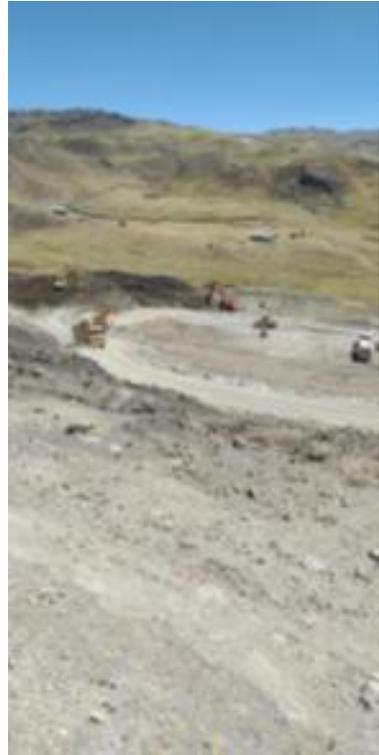
Actividades:
AREA AUXILIAR: DME PROGRESIVA 183+520 acomodo de material excedente

CDescripcion _____:
En la progresiva Km,183+520 se ubica el DME donde se acomoda el material excedente, En el sitio trabajan 1 excavadora de oruga, una compactadora de rodillo, un Cargador Frontal , 4 volquetes

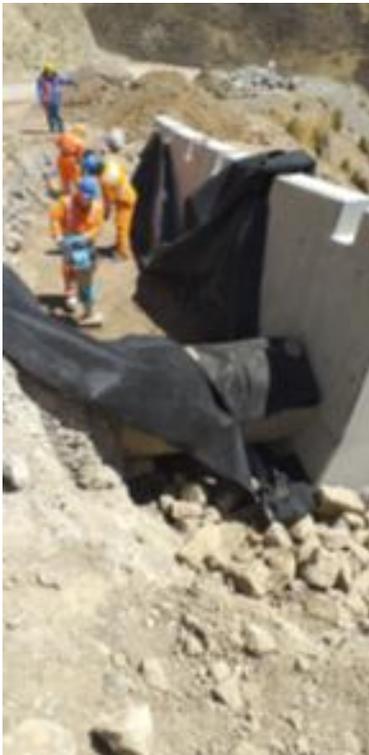
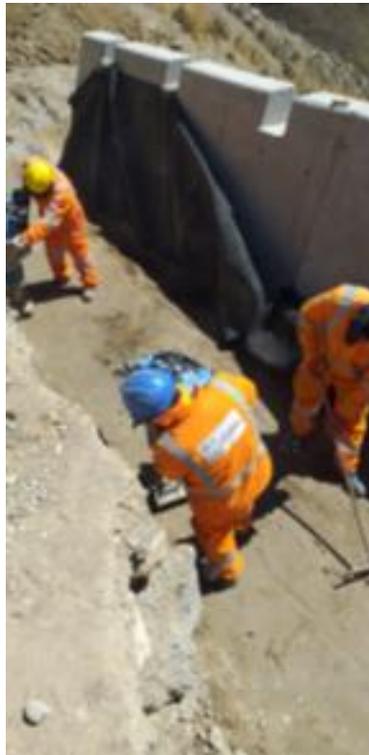
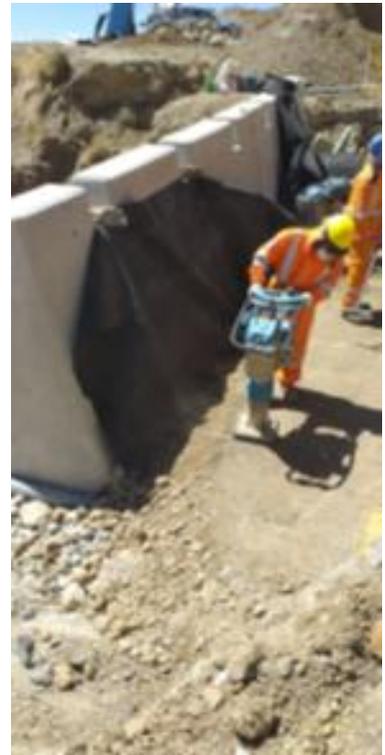
**600.0 OBRAS DE ARTE Y DRENAJE ; Partida 605.A RELLENO PARA ESTRUCTURA
Se realiza el relleno compactado en zona de muro alcantarilla 182+293 a 182+300**

Entre las progresivas KM, 182+293 a 182+300 se realiza el relleno compactado en zona de muro-alcantarilla construida. Se utiliza 2 equipos menor de vibrocompactación , 1 capataz y 4 obreros

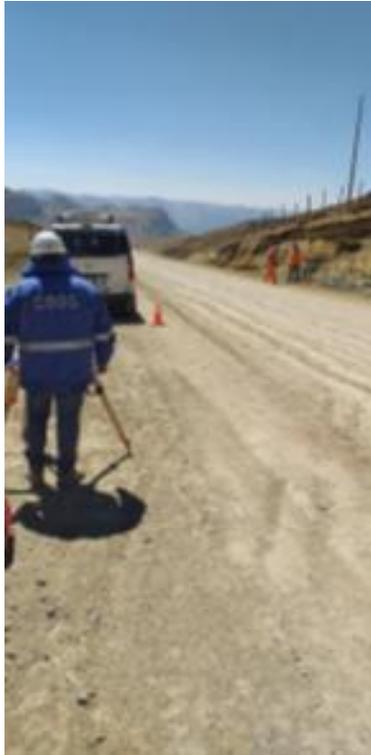
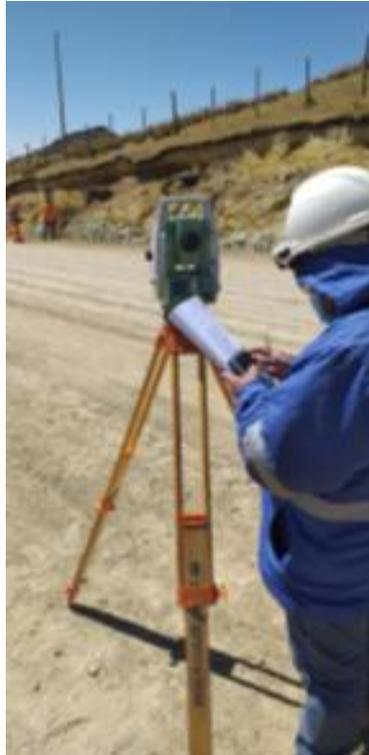
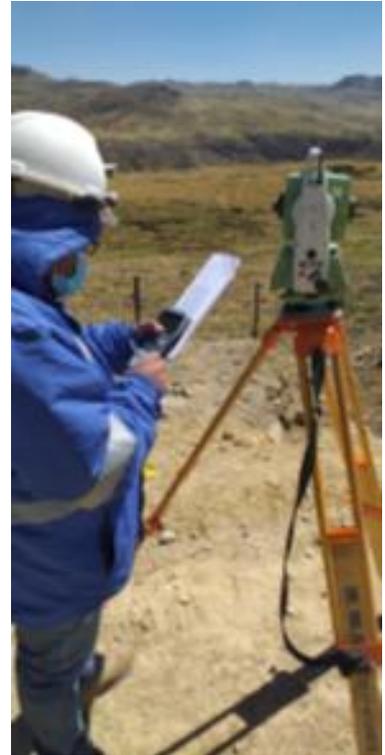
Actividades:
100.0 TRABAJOS PRELIMINARES: Partida 102.A TOPOGRAFIA Y GEOREFERENCIACION : Nivelación

CDescripcion_____:
desde 181+000 a la 181+800 se realiza la nivelación topografica , se utiliza 1 estación total , miras, equipo menor topografico, 1 topografo , 3 ayudantes de topografía

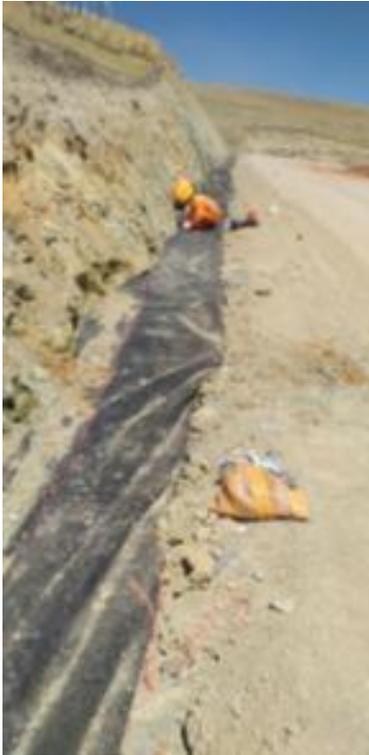
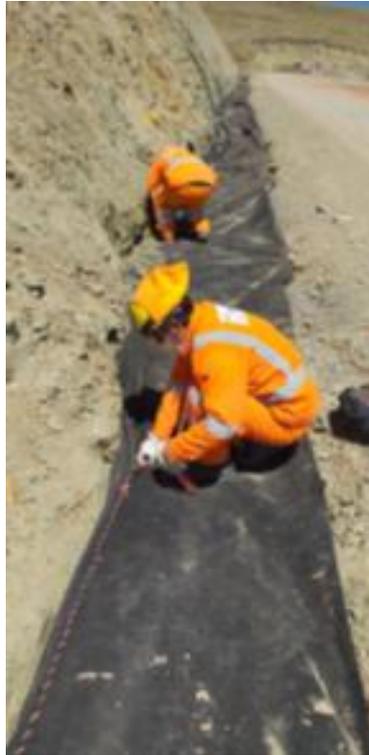
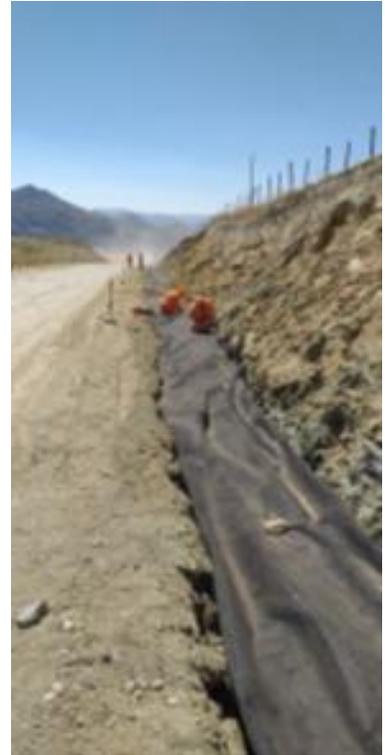
600.0 OBRAS DE ARTE Y DRENAJE; Partida 625.A SUBDREN TIPO 1 ; Partida 650.G GEOTEXTIL NO TEJIDO CLASE 1: cerrado del manto geotextil del subdren

Entre las progresivas km 181+800 a 181+300 se realiza el subdrenaje , Participan dos obreros

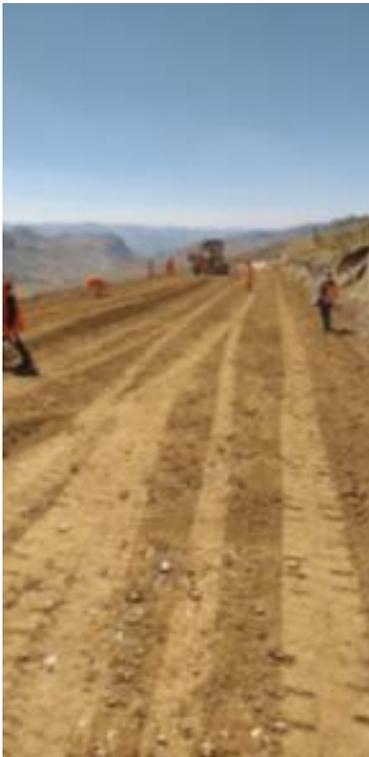
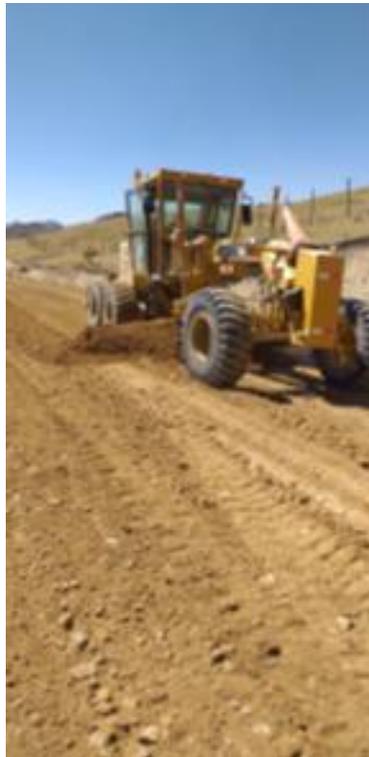
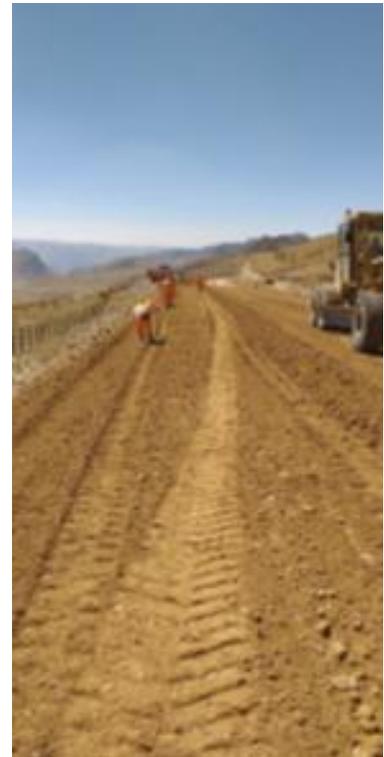
200.0 MOVIMIENTO DE TIERRAS ; Partida 210.A CONFORMACION DE TERRAPLEN ; Se realiza la conformacion del terraplen 5peones

En la progresiva KM 181+530 a la 181+690 se realiza la conformación del terraplén

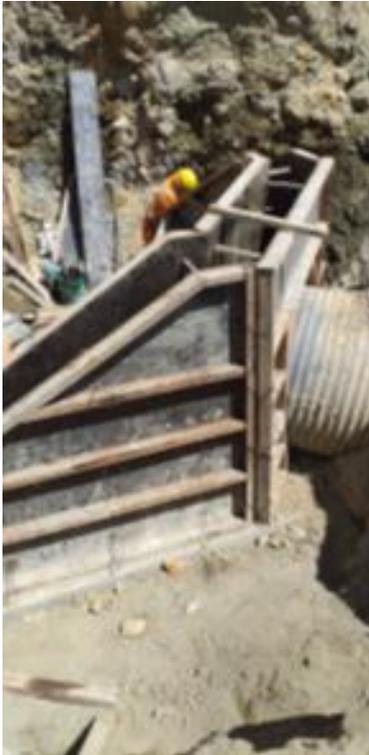
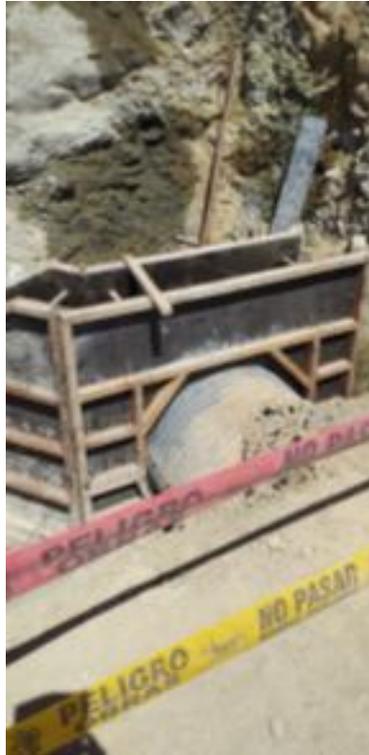
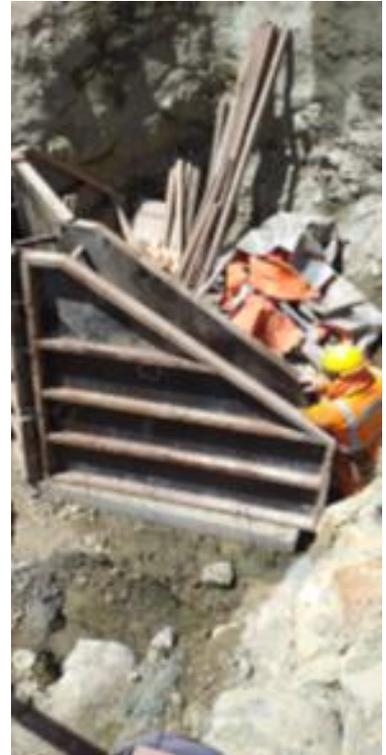
660.0 OBRAS DE ARTE Y DRENAJE : Partida 612.A ENCOFRADO Y DESENCOFRADO PARA OBRAS DE ARTE: Se realiza el encofrado de los cabezales

En la progresiva KM. 182+780 se realiza el encofrado del cabezal de alcantarilla en el lado derecho. Participan 1 capataz, 2 obreros
