BITACORA ELECTRÓNICA DE OBRA

Confirma Bitacora: Si	Nro Informe: 0005	Fecha Informe: 08-08-2020	Nombre De La Obra: Carretera Oyon- Ambo, Tramo II: Dv. Cerro de Pasco- Dv. Chacayan	Personal Encargado: BORIS WALTER AYLLÓN CARCELÉN
---------------------------------	-----------------------------	-------------------------------------	---	---

OBRA: Mejoramiento de la Carretera OYON - AMBO TRAMO 2 DESVIO CERRO DE PASCO DESVIO CHACAYAN

TRAMO 2: Desde la progresiva Km. 181+000 a la progresiva Km. 230+000

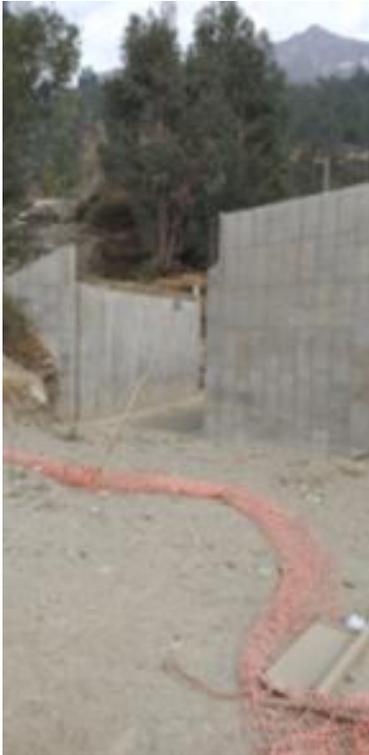
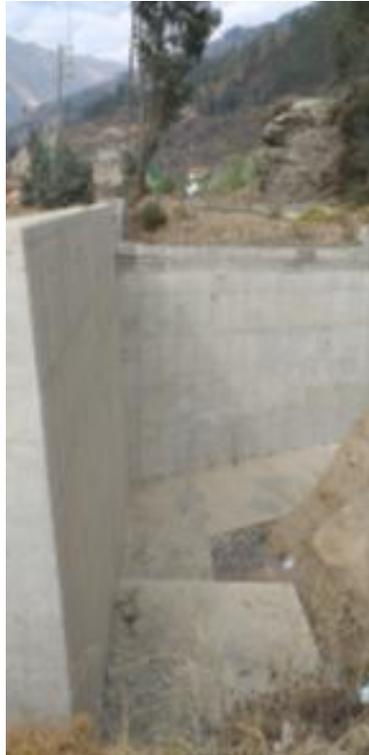
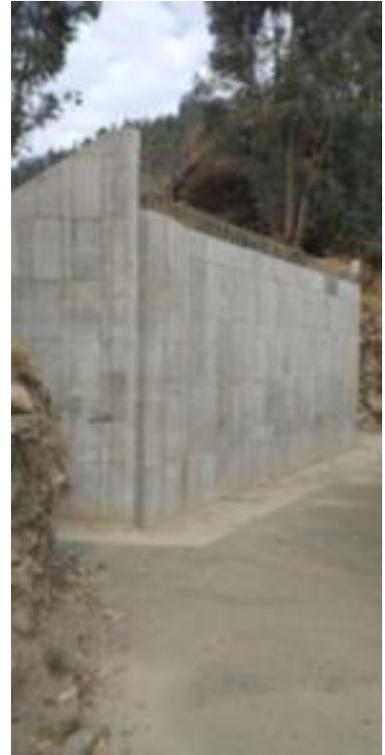
1000.0 Puentes Menores, Partidas 1000.3 ESTRIBOS: Se verifica la construcción de estribos derecho e izquierdo de puente.

En la progresiva KM. 219+785.09 se verifica la construcción de los estribos de concreto armado del puente menor llamado Ciprés.

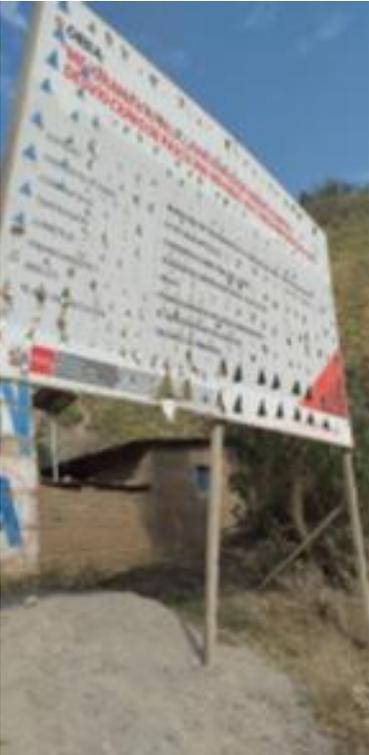
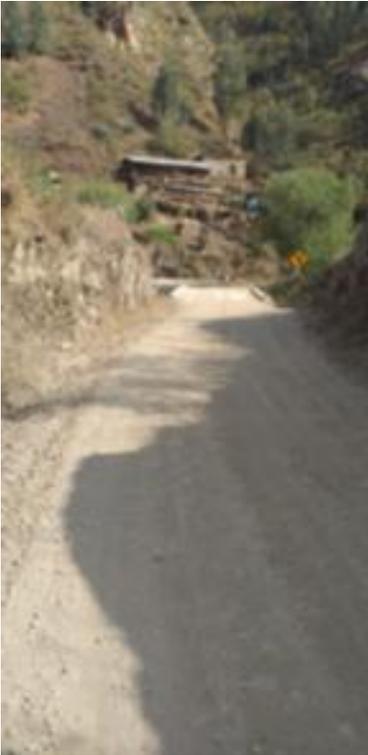
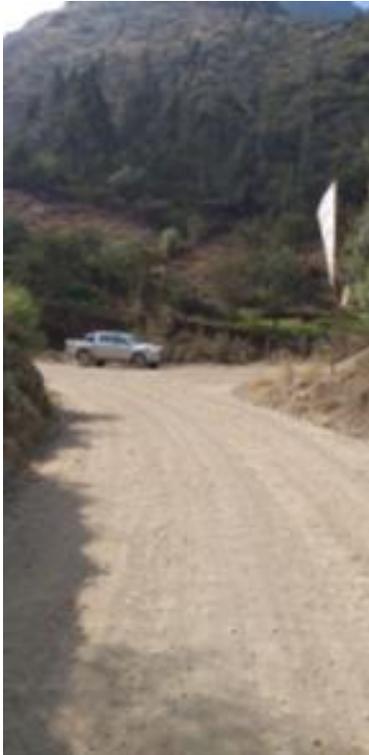
CDescripcion_____:
En la progresiva 230+000 se ubica el desvio Chacayán (final del tramo 2) se realizo el recorrido de monitoreo, donde hasta el momento no están realizando actividades en este punto. SE observa valla alusiva a la obra.

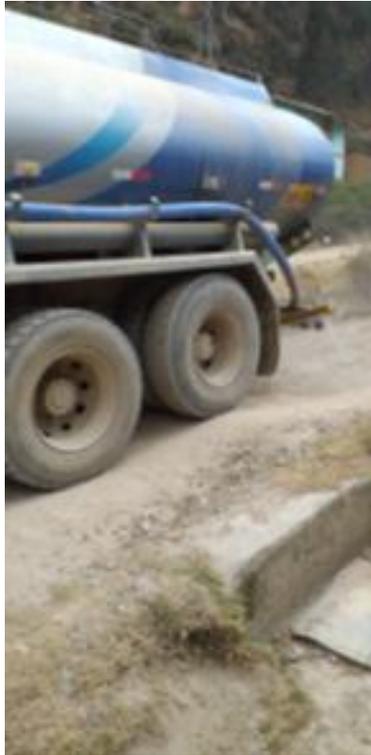
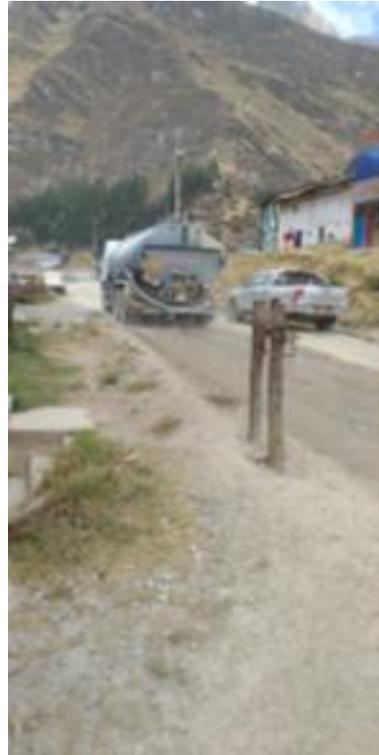
Actividades:
Partida 103.A MANTENIMIENTO DE TRABAJO, Regado antipolvo de mantenimiento de la vía

CDescripcion_____:
En la progresiva KM. 205+000 se realiza el humedecimiento del suelo de la Vía para evitar el polvo. Esta actividad se realiza tres veces al día (Ida y Vuelta) desde la progresiva 181+000 a la 230+000, utilizando un camión cisterna.

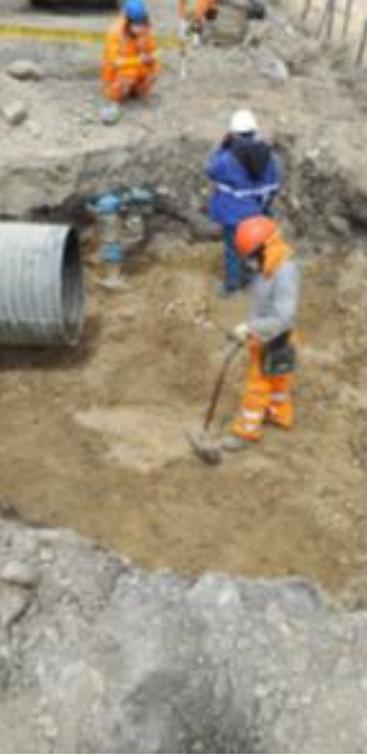
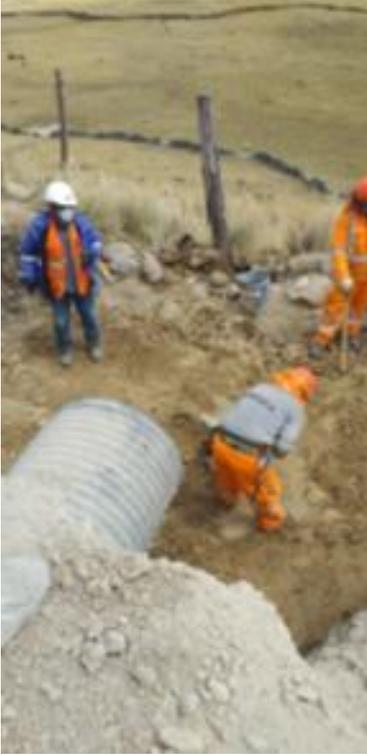
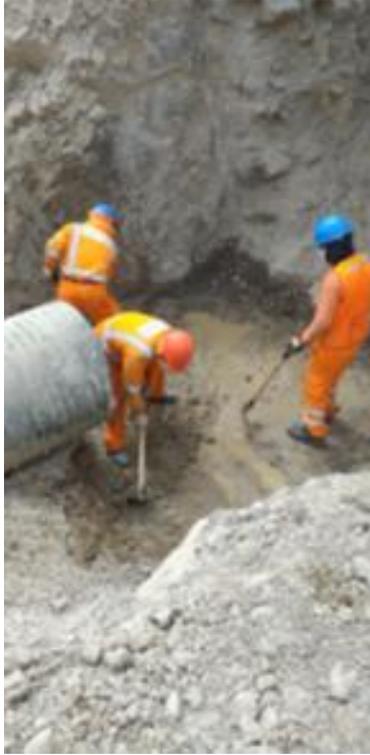
Actividades:
Partida 605.A : RELLENO PARA ESTRUCTURA: Relleno en las bases de alcantarilla en la liópeos y capataz, 1 chofer , 1 compact y 1 camion

CDescripcion_____:
En la progresiva KM. 187+510 se realiza el relleno de las bases de la alcantarilla TMC de 36" en los dos lados . Personal: Uun capataz, 6 peones, 1 chofer. Equipo: Camion plataforma, una vibrocompactadora manual y herramientas menores.
