## BITACORA ELECTRÓNICA DE OBRA

### REGISTRO DE LA BITACORA Y FOTO DEL CUADERNO DE OBRA

OBRA: Mejoramiento de la Carretera OYON - AMBO TRAMO 2 DESVIO CERRO DE PASCO DESVIO CHACAYAN

TRAMO 2: Desde la progresiva Km. 181+000 a la progresiva Km. 230+000

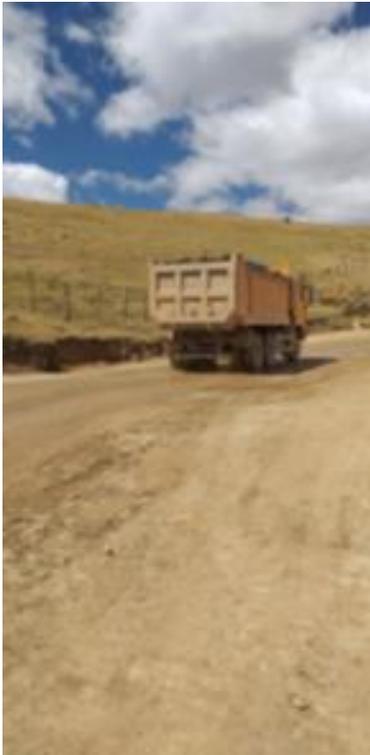
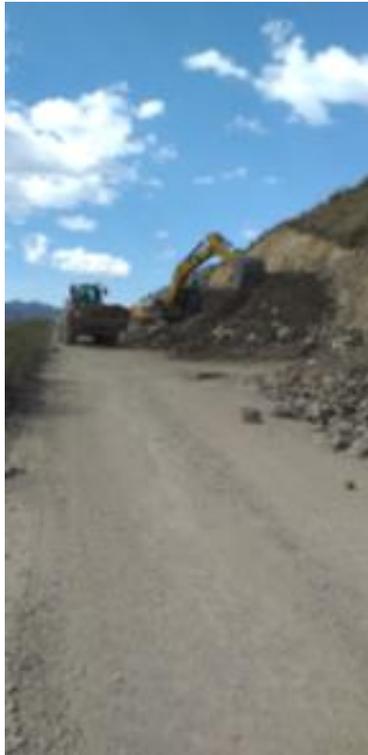
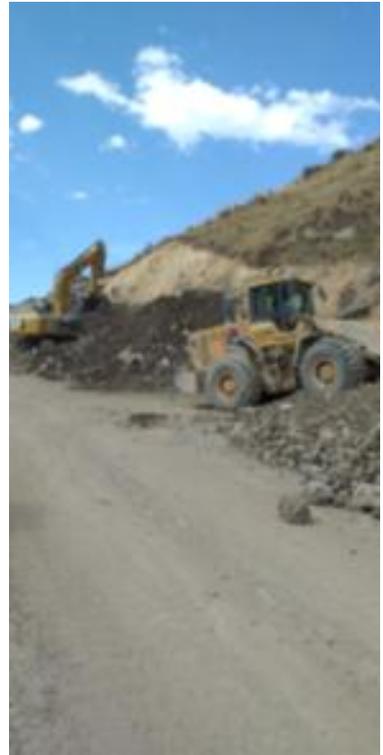
**Actividades:**  
700.0 TRANSPORTES; partida 700.H TRANSPORTE DE ELIMINACION DE MATERIAL A DME PARA D> 1 km.

**CDescripcion\_\_\_\_\_:**  
En la progresiva Km. 197+600 se realiza el transporte de eliminación de material a DME ubicado en el KM. 169. Se realiza la Carga de los volquetes utilizando cargador frontal ,excavadora de oruga y 8 volquetes en este frente de trabajo . Participan 2 operadores . 1 capataz. 4 obreros. 8 chóferes

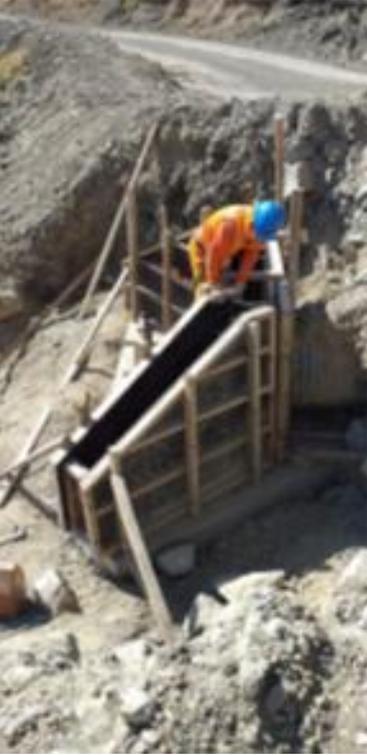
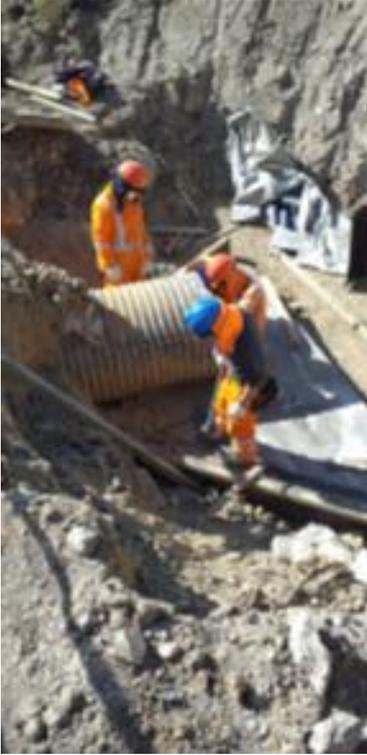
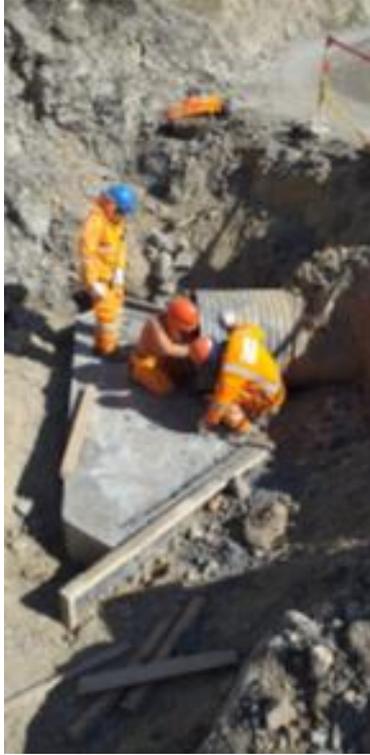
**Actividades:**  
600.0 OBRAS DE ARTE Y DRENAJE; Partida 612.A ENCOFRADO Y DESENCOFRADO PARA OBRAS DE ARTE

**CDescripcion\_\_\_\_\_:**  
En la progresiva 187+735 se realiza el encofrado de cabezal de concreto de alcantarilla de D= 90 cms en el lado izquierdo y derecho de la via. Participan un capataz y 4 obreros

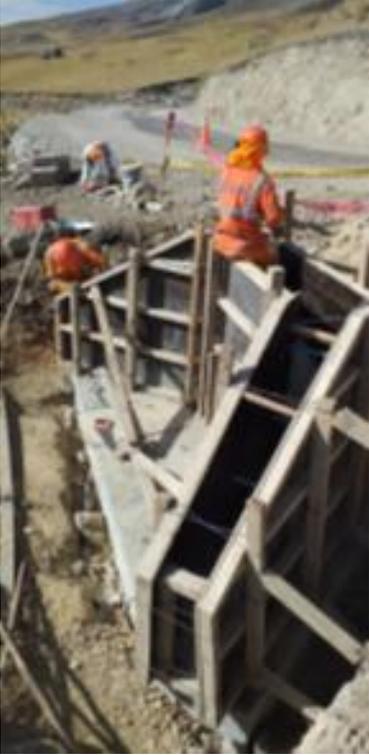
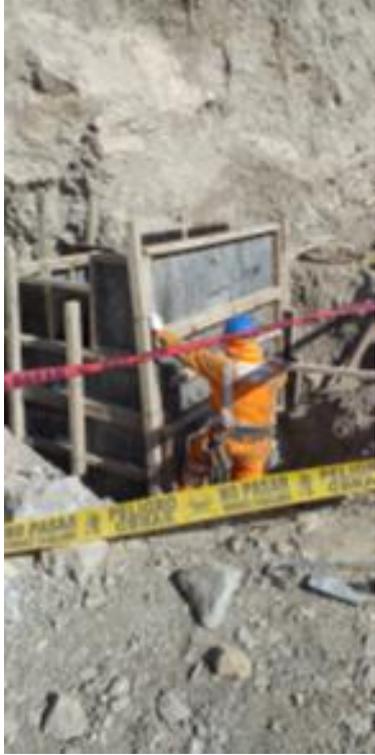
**Actividades:**  
600.0 OBRAS DE ARTE Y DRENAJE ; Partida 612.A ENCOFRADO Y DESENCOFRADO PARA OBRAS DE ARTE

**CDescripcion\_\_\_\_\_:**  
En la progresiva KM.187+510 se realiza otro encofrado de cabezal para el vaciado del concreto en alcantarilla TMC de D= 90 cms . Participan 4 obreros y 1 capataz

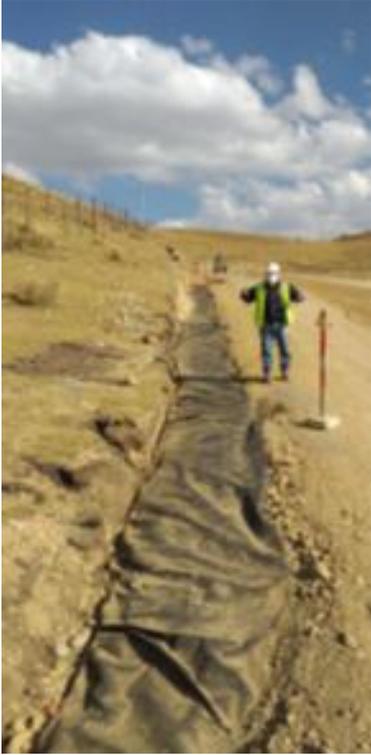
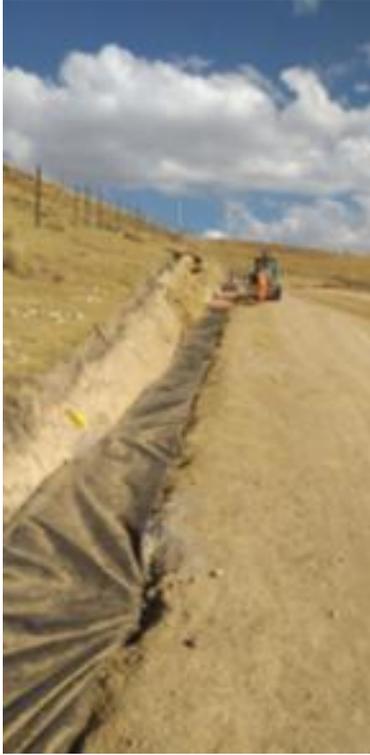
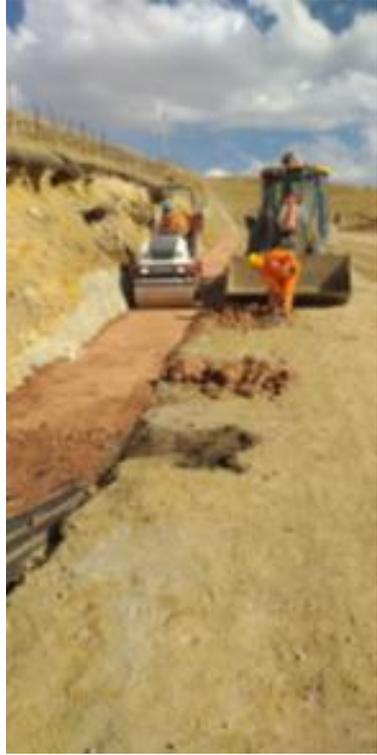
**Actividades:**  
600.0 OBRAS DE ARTE Y DRENAJE ; Partida 605.C MATERIAL IMPERMEABLE: se realiza la colocación y compactacion de material impermeable en subdren

**CDescripcion\_\_\_\_\_:**  
En la progresiva km. 181+080 a la 181+880; Se realiza la colocación y compactación de material impermeable encima del subdren utilizando 1 compactadora de rodillos pequeña y 1 retroexcavadora, 2 operador+ 4 obreros. El especialista de la supervisión de obras de arte y drenaje supervisa los espesores del material colocado y la compactación del material.

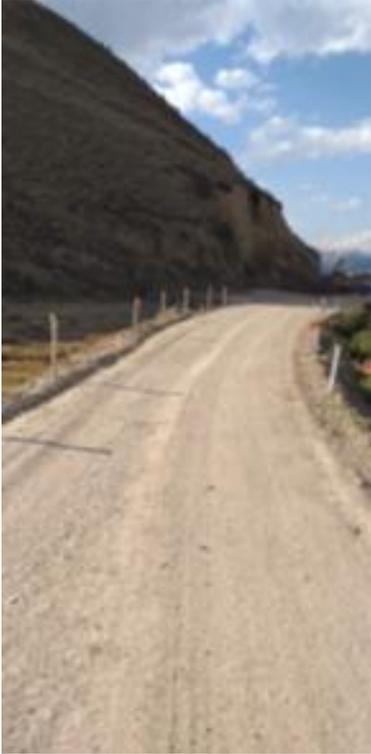
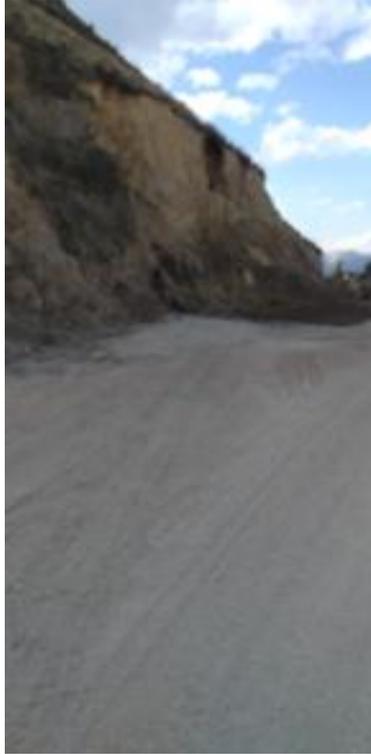
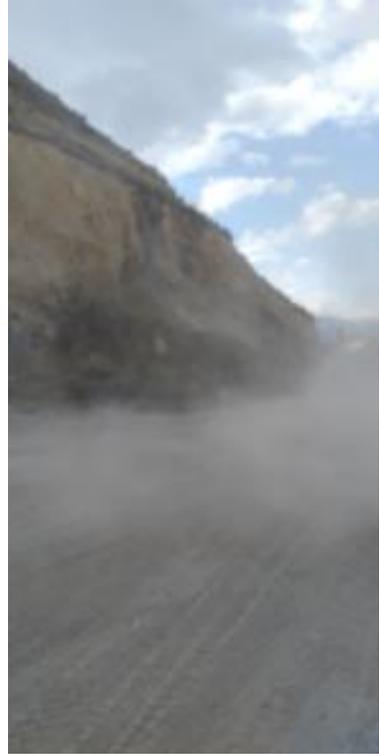
- b) Maquinaria y equipo: equipos de toma de densidades y humedad, estación total. Dos Combi y cuatro Camioneta
- 8) Incidentes: Hoy ocurrió un derrumbe en la progresiva 193+090 a 193+120 la horas de la tarde, estando activo como a las 4.30 pm donde se paralizaron las actividades de carga y transporte de material excedente hacia los DME , se tomaron las medidas de seguridad , no hay heridos.

**Actividades:**  
200.0 MOVIMIENTO DE TIERRAS. Partida 206.A REMOCION DE DERRUMBES . Se presenta deslizamiento del talud hacia la via.

**CDescripcion\_\_\_\_\_:**  
En la progresiva km. 193+090 a la 193+120 ha ocurrido un derrumbe, donde hasta las 4.30 pm todavía esta activa, se paralizaron las actividades de carga y transporte en volquetes hacia el DME . presentes 1 capataz, 1 especialista de seguridad, 2 choferes y 2 operadores. Se paralizó las actividades en este frente de trabajo.
