BITACORA ELECTRÓNICA DE OBRA

Confirma Bitacora: Si	Nro Informe: 0009	Fecha Informe: 13-08-2020	Nombre De La Obra: Carretera Oyon- Ambo, Tramo II: Dv. Cerro de Pasco- Dv. Chacayan	Personal Encargado: BORIS WALTER AYLLÓN CARCELÉN
---------------------------------	-----------------------------	-------------------------------------	---	---

OBRA: Mejoramiento de la Carretera OYON - AMBO TRAMO 2 DESVIO CERRO DE PASCO DESVIO CHACAYAN

Recorrido de monitoreo de actividades desde la progresiva Km. 181+000 hasta la progresiva 214+500 (Poblado de Yanahuanca) y Visita al laboratorio de suelos de la Supervisión

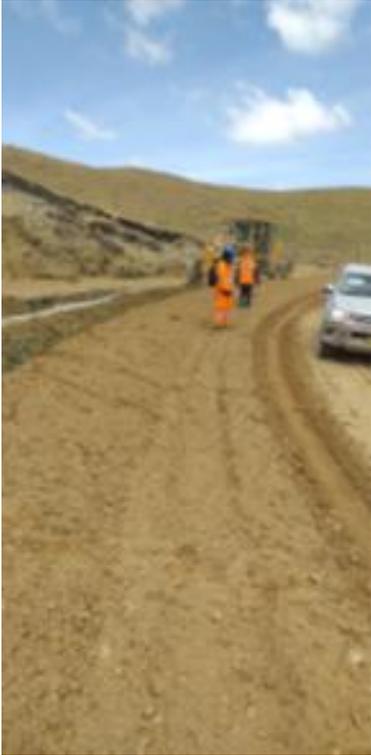
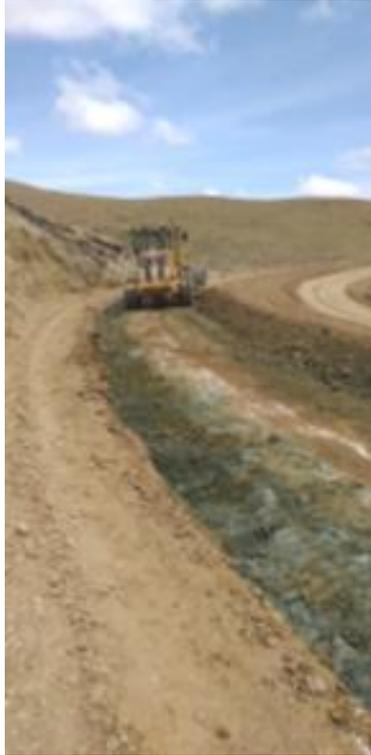
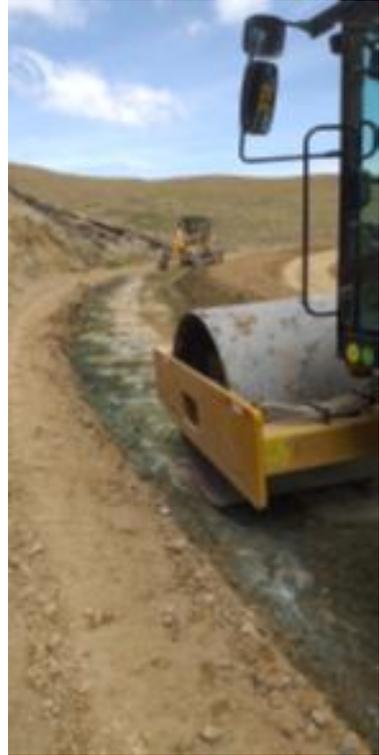
Actividades:
200.0 MOVIMIENTO DE TIERRAS; Partida 210.A CONFORMACION DE TERRAPLENES

CDescripcion_____:
Desde la progresiva KM.181+600 al km. 181+700 se continua con la conformación del terraplen a nivel de la subrasante. Se utiliza 1 motoniveladora, 1 Vibrocompactadora de rodillo, 1 camion cisterna, 2 operadores, 1 capataz, 4 obreros.

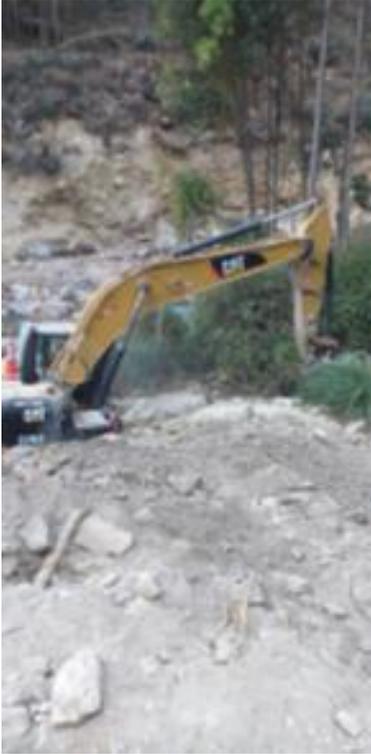
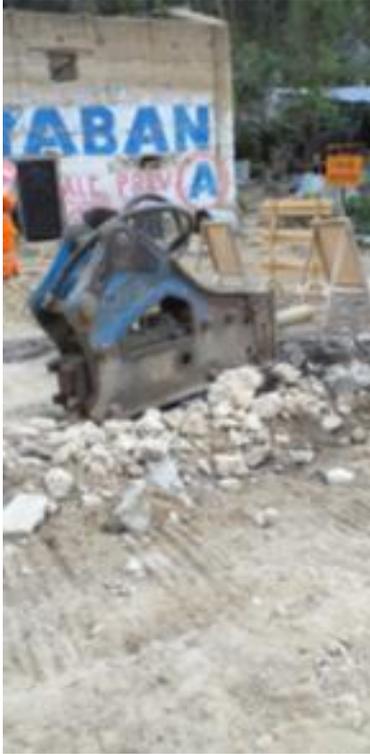
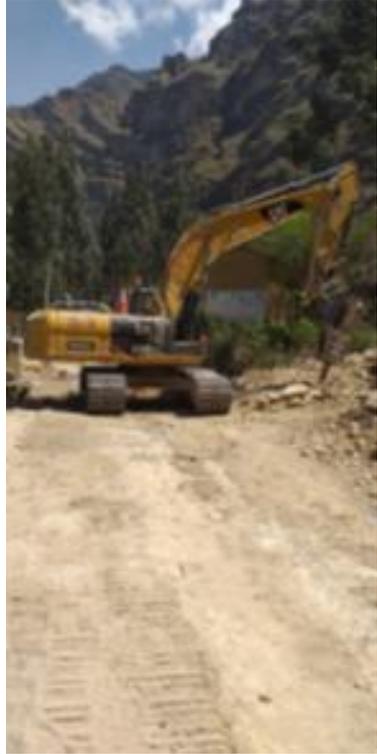
Actividades:
1000.0 PUENTES MENORES: 1000.1 OBRAS PRELIMINARES; Partida 202.E DEMOLICION DE ESTRUCTURAS EXISTENTES, Demolicion de puente existente Huarautambo

CDescripcion_____:
En la progresiva KM 212+028 se realiza la demolición del puente existente Huarautambo, en áreas del cause y estructura del puente, se utiliza una excavadora con equipo demoledor., 1 capataz, 1 operador, 4 obreros, 2 especialistas de la Contratista.

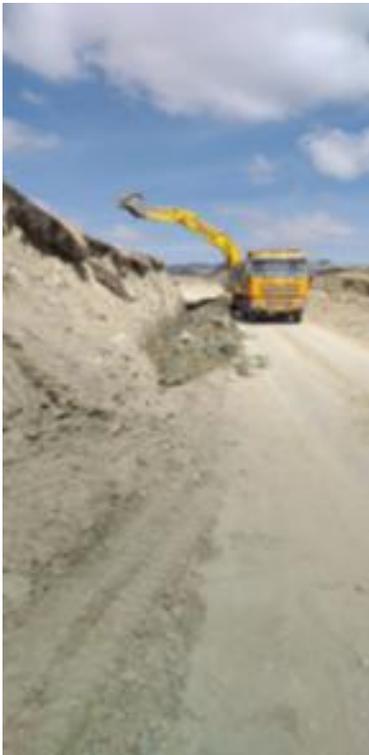
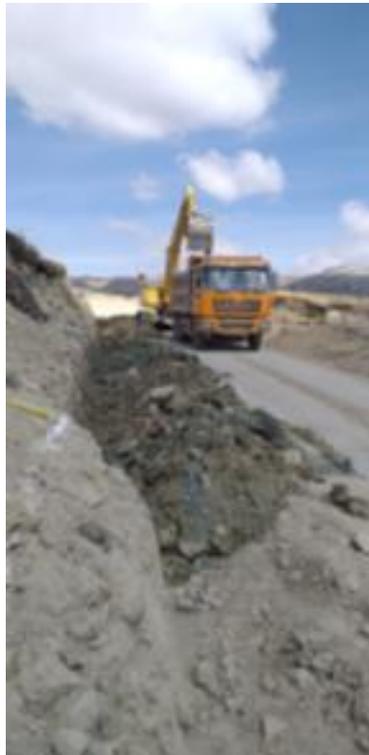
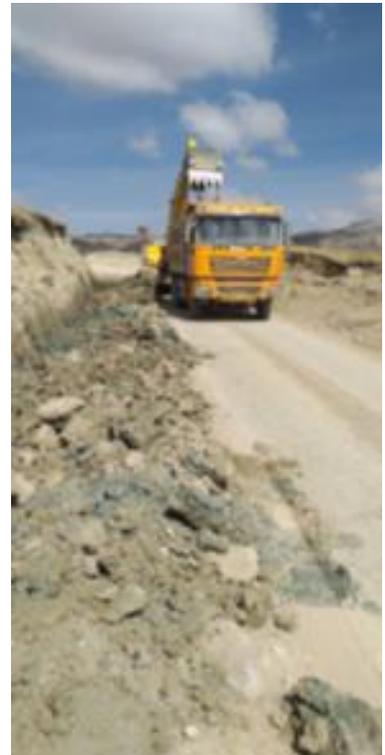
200.0 MOVIMIENTO DE TIERRAS ; Partida 207-A PERFILADO Y COMPACTADO EN ZONAS DE CORTE

En la progresiva 184+630 Se realiza el corte del pie talud de acuerdo al trazo proyectado de la vía, utilizando una excavadora de oruga y 4 volquetes, 1 operador, 1 capataz, 4 choferes, 4 obreros.

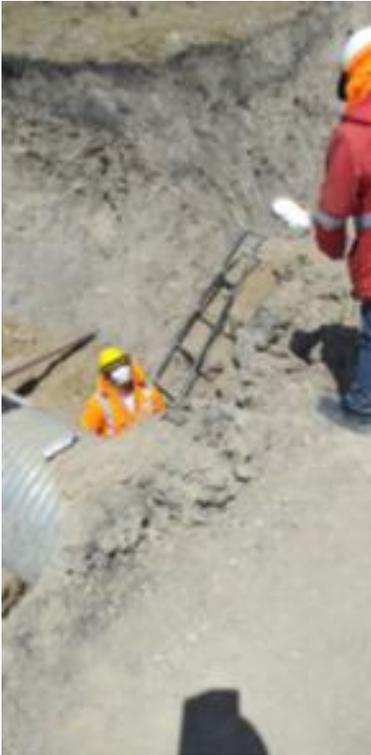
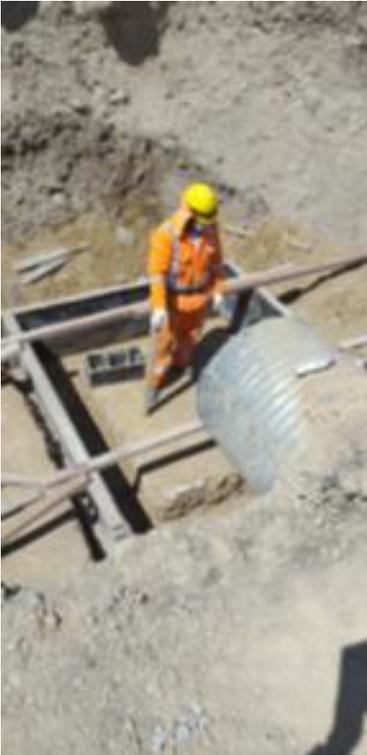
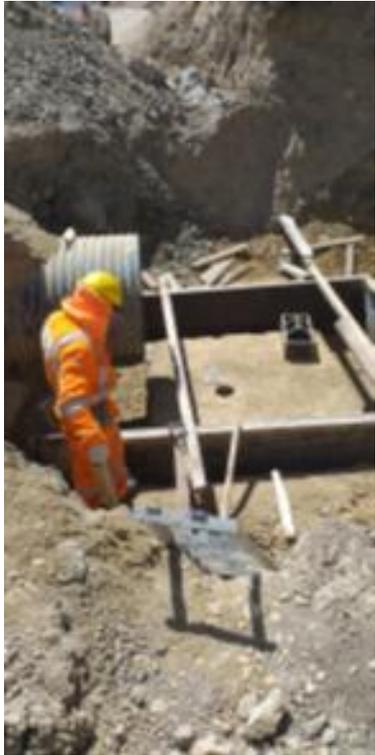
Actividades:
600.0 OBRAS DE ARTE Y DRENAJE; Partida 612.A ENCOFRADO Y DESENCOFRADO PARA OBRAS DE ARTE. Se ejecuta el encofrado de zapata de cabezal de alcantarilla

CDescripcion_____:
En la progresiva KM. 186+800 se realiza el encofrado de la zapata del cabezal de alcantarilla TMC de 90 cms. en el lado derecho de la via. 1 capataz y 2 obreros.

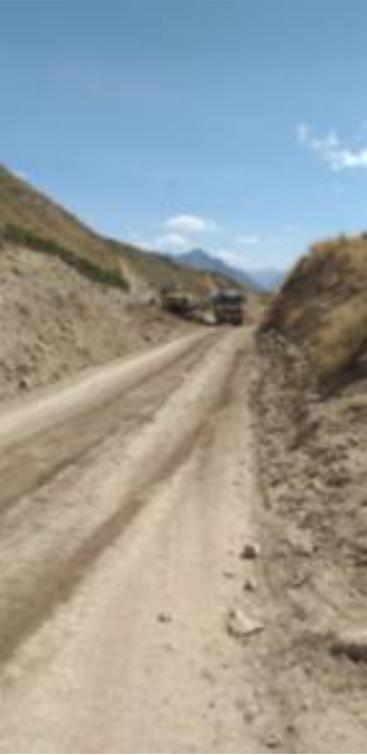
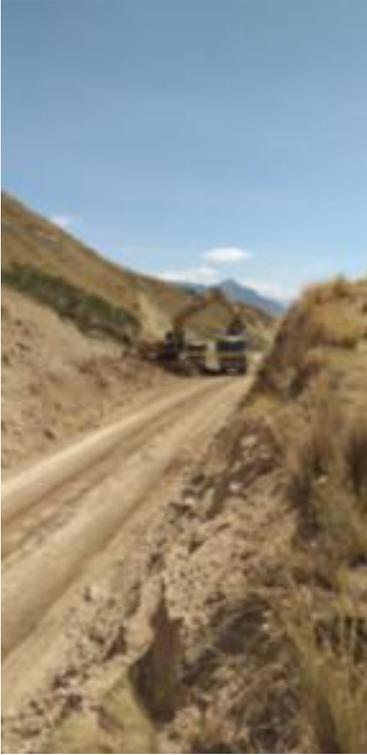
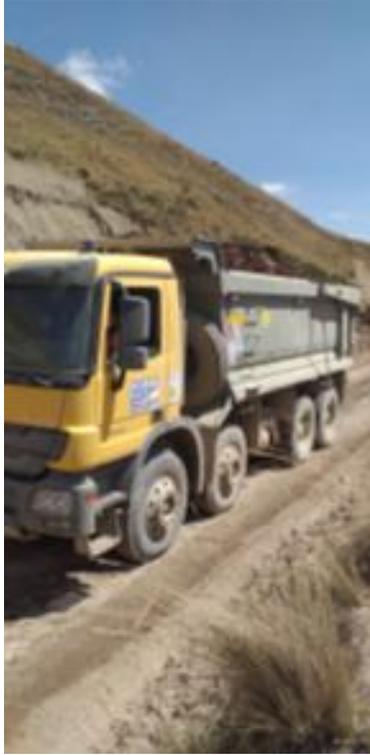
Actividades:
700.0 TRANSPORTES: Partida 700.H TRANSPORTE DE ELIMINACIÓN DE MATERIAL A DME PARA D > 1 KM.

CDescripcion_____:
En la progresiva Km.190+920 Se realiza el transporte de eliminación de material a DME del Km. 175, Se carga el material con excavadora de oruga y se utilizan 6 camiones , participan 1 capataz, 1 operador, 6 choferes y 2 obreros.

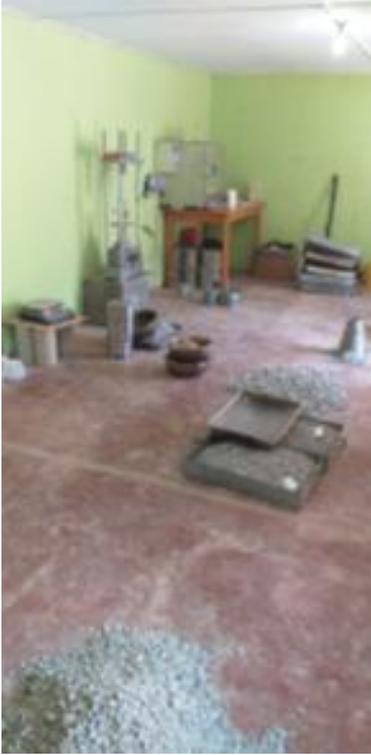
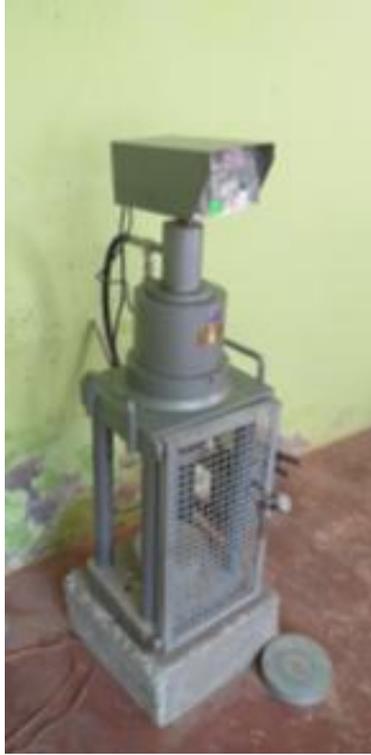
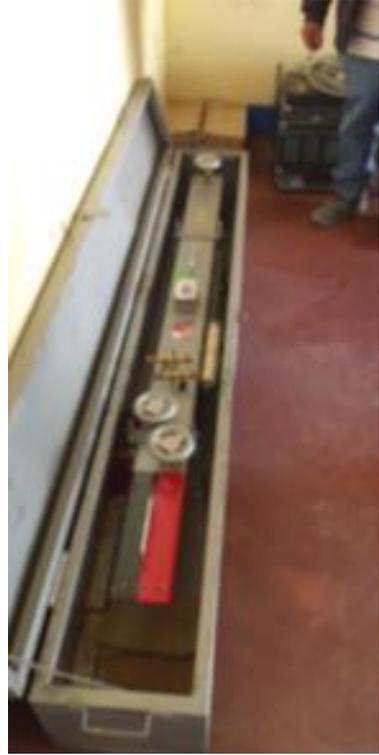
Actividades:
VERIFICACIÓN DE RECURSOS DE LA SUPERVISIÓN : Visita de verificación de los equipos de laboratorios de la Supervisión

CDescripcion_____:
En la progresiva KM. 213+480 se ubica el laboratorio de Suelos de la Supervisión, Se verificó en las instalaciones todos los equipos de laboratorio como: aparatos de casa grande, balanzas, dial de desplazamiento, prensa de concreto, viga benkelman, termómetros digitales, moldes, proctor modificado mas martillo, cono de abrahams, moldes de concreto, equipos speedy, equipo de densidad in situ, juego de mallas, etc.
