## BITACORA ELECTRÓNICA DE OBRA

<b>Confirma Bitacora:</b>	<b>Nro Informe:</b>	<b>Fecha Informe:</b>	<b>Nombre De La Obra:</b>	<b>Personal Encargado:</b>
	92	13-08-2020	Carretera Patahuasi - Yauri - Sicuani, tramo: Negromayo-Yauri-San Genaro	R O M M E L C H A N C A RAMIREZ

**Panel Fotográfico de la Bitacora de Obras**

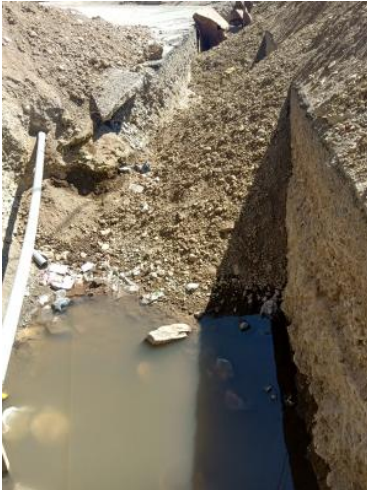
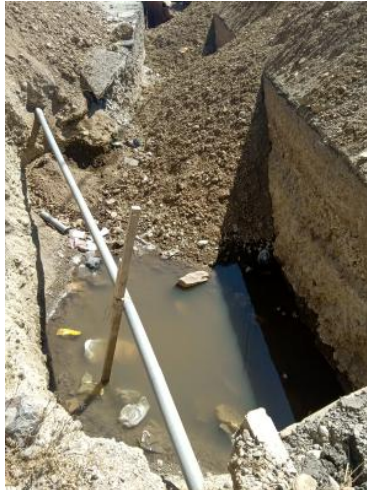
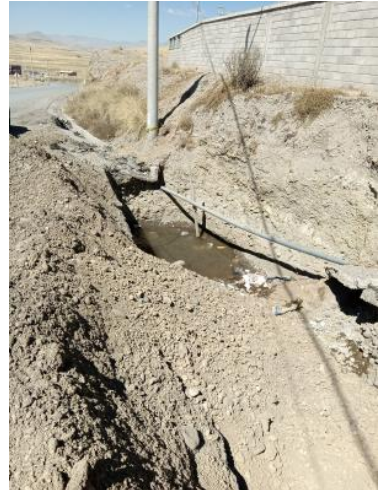
1

Se observa la alcantarilla que se quedó en etapa de excavación.

Se observa la alcantarilla que se quedo en etapa de excavación antes de paralizar la obra por Covid-19, se necesita continuar los trabajos correspondientes cuando se reinicia la obra por encontrarse en tramo transitable de la via, Km 136+200 en el tramo II Tintaya - Yauri.

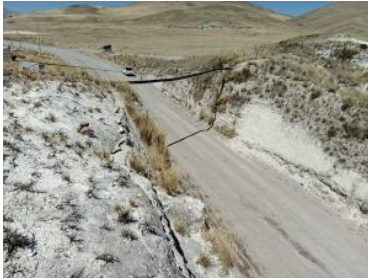
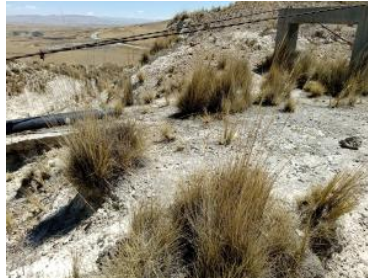
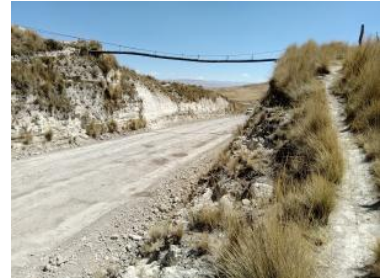
2

Se observa el cruce de tubería por aire en un corte cerrado de la vía Km 127+310.

Se observa el cruce de tubería por aire en un corte cerrado de la vía Km 127+310, la cual no permite realizar el corte de talud de la carretera por encontrarse las columnas que lo sostiene la tubería al borde de talud existente, las autoridades de la comunidad de Marquiri deber retirarlo las columnas y la tubería para poder realizar el corte de talud.

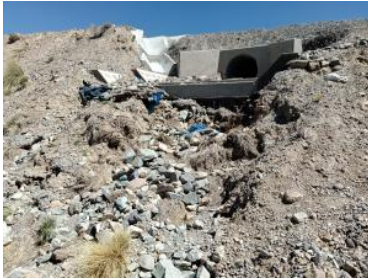
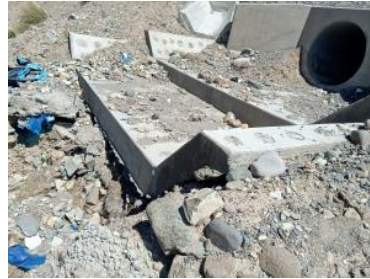
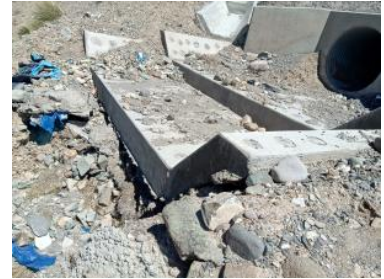
3

Se observó las condiciones de la grada de la salida de la alcantarilla.

Se observó la grada de la salida de la alcantarilla que se requiere protección por encontrarse en una ladera pronunciada que con el tiempo puede socavar el agua, Km 124+095 en el tramo II Tintaya - Yauri.

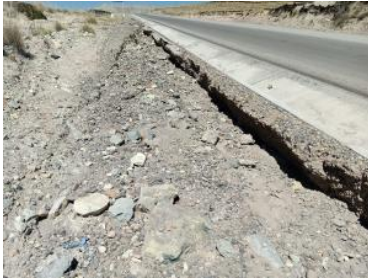
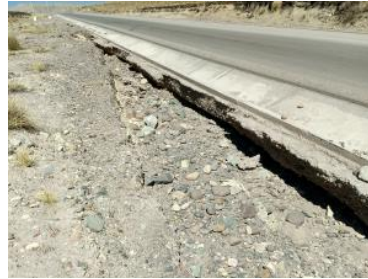
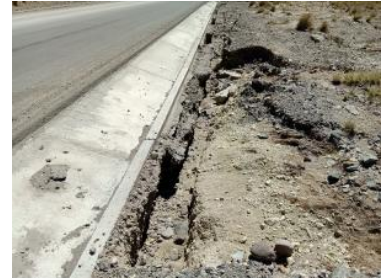
4

Se observó las condiciones de la cuneta.

Se observó a la cuneta de lado derecho socavo por el agua, se necesita realizar el relleno compactado para poder evitar alguna fisura o colapso de la cuneta, Km 124+880 en el tramo II Tintaya - Yauri.

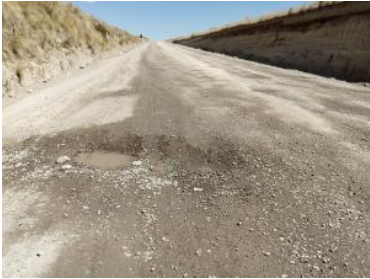
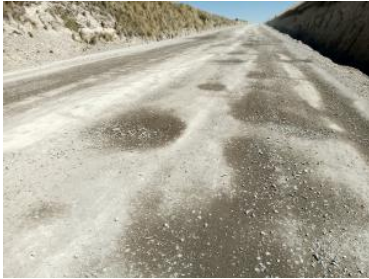
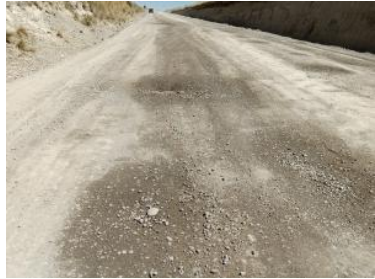
5

**Actividades:**  
Se observó la condición de la carretera en los tramos que no están asfaltada.

**CDescripcion\_\_\_\_\_:**  
Se observo que se necesita realizar el mantenimiento de la vía Km 125+000 hasta 132+080, en dicho tramo hay mas críticos ( 127+800 al 128+100, 128+ 600 al 128+700, 129+560 al 129+560 al 130+000 y 131+200 al 132+080), en el tramo II Tintaya - Yauri.

El contratista debe realizar el mantenimiento de la vía cuando se reinicia la obra.

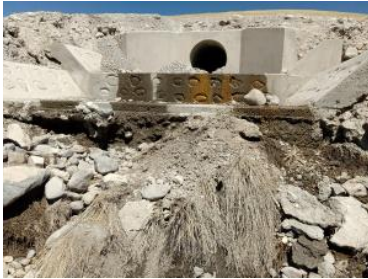
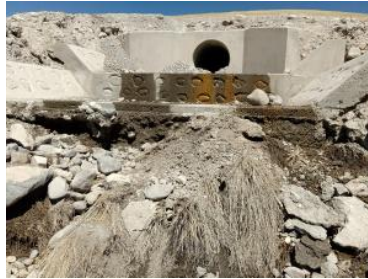
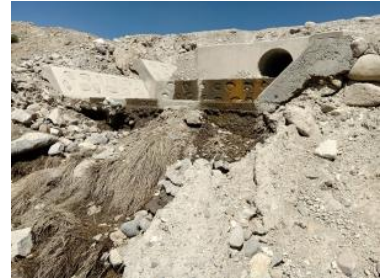
6

Se observó la gradería de la salida de la alcantarilla.

Se observó que requiere protección la gradería de salida de la alcantarilla por encontrarse en una ladera de pendiente pronunciado, Km 99+860 en el tramo I Negromayo - Tintaya.

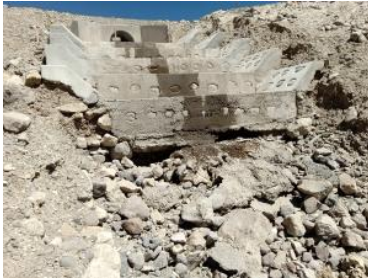
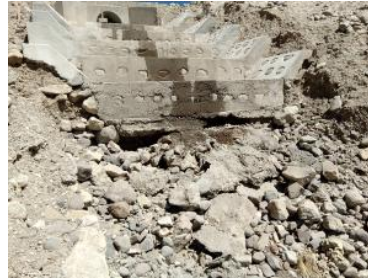
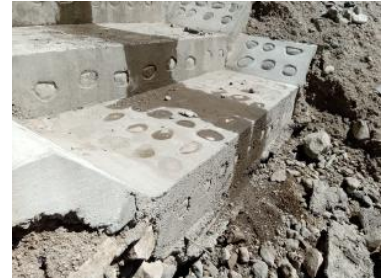
7

Se observó las condiciones de la gradería de salida de la alcantarilla.

Se observó que se requiere protección la gradería de salida de la alcantarilla por encontrarse en una ladera de pendiente pronunciado, Km 99+702.5 en el tramo I Negromayo - Tintaya.
