BITACORA ELECTRÓNICA DE OBRA

Confir ma Bitaco ra: Si	Nro Infor me: 0010	Fecha Informe: 14-08-2020	Nombre De La Obra: Carretera Oyon- Ambo, Tramo II: Dv. Cerro de Pasco- Dv. Chacayan	Personal Encargado: BORIS WALTER AYLLÓN CARCELÉN
---	--------------------------------------	-------------------------------------	---	---

OBRA: Mejoramiento de la Carretera OYON - AMBO TRAMO 2 DESVIO CERRO DE PASCO DESVIO CHACAYAN

Recorrido de monitoreo de actividades desde la progresiva Km. 181+000 hasta la progresiva 214+500 (Poblado de Yanahuanca) y Visita al laboratorio de suelos de la Supervisión

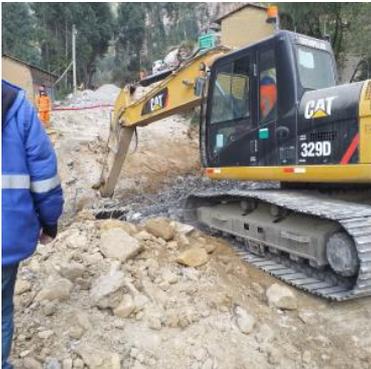
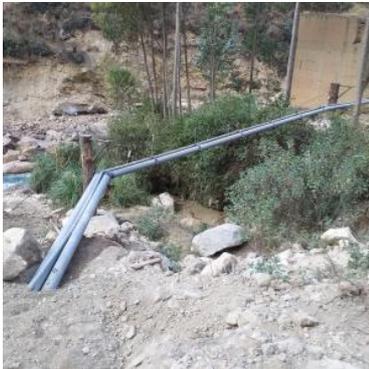
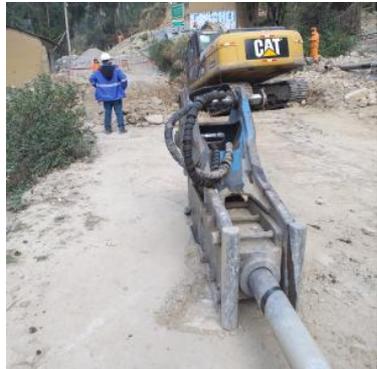
1000.0 PUENTES MENORES: 1000.1 OBRAS PRELIMINARES, Partida 202,E DEMOLICION DE ESTRUCTURAS EXISTENTES, Partida1006.1 PASE TEMPORAL DE TUBERIAS DE AGUA Y DESAGUE, En el puente huarautambo

En la progresiva Km. 212+028 se realiza la demolición del Puente menor Huarautambo, previamente se han realizado labores de pases temporal de tuberías de aguas y desague en la zona del puente. 1 equipo excavador + accesorio de demolición, 1 operador, 1 capataz, 6 obreros.

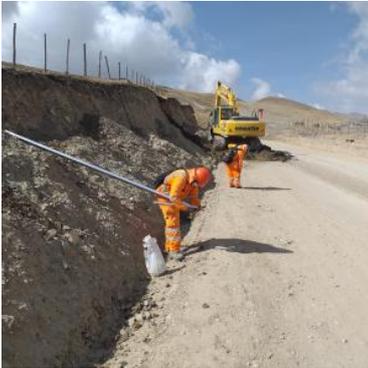
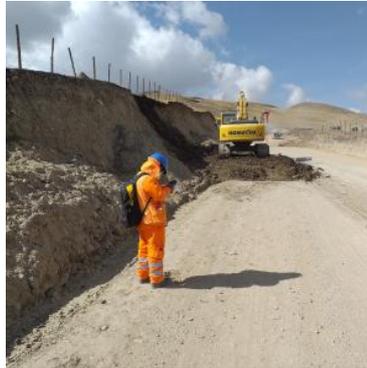
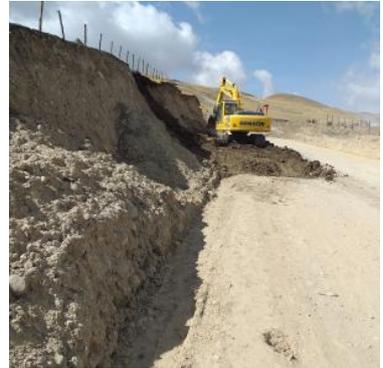
200.0 MOVIMIENTO DE TIERRAS; Partida 207.A PERFILADO Y COMPACTADO EN ZONAS DE CORTE

Desde la Progresiva Km.186+600 a Km.186+680 se realiza el perfilado del talud y compactado en zonas de corte, donde se utiliza un Equipo excavador, 4 volquetes, 1 operador, 1 capataz, 4 choferes, 2 obreros.

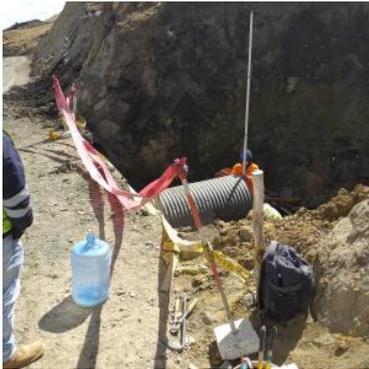
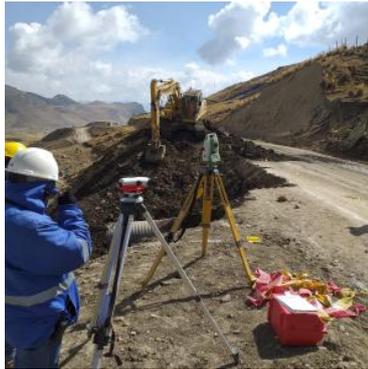
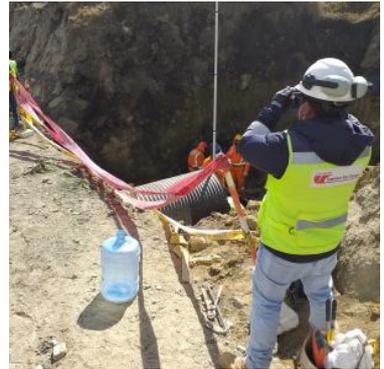
600.0 OBRAS DE ARTE Y DRENAJE, Partida 612.A ENCOFRADO Y DESENCOFRADO, Se realiza el encofrado de la zapata para la construcción de cabezal de alcantarilla en el lado derecho.

Partida 601.A EXCAVACIÓN NO CLASIFICADA PARA ESTRUCTURA. Se realiza la excavación para la construcción de un muro alcantarilla de 3 paños

En la progresiva 183+428.5 se realiza el encofrado de la zapata de alcantarilla en el lado derecho de la vía, En el lado izquierdo se realiza la excavación para la construcción de muro alcantarilla de concreto armado. Se utiliza 1 equipo excavador , 6 obreros 1 capataz, 1 topógrafo de la supervisión y 3 ayudantes realizando la verificación de profundidades para la liberación del encofrado.

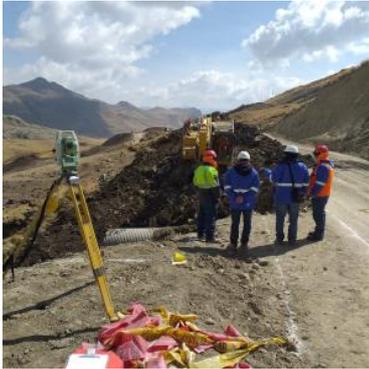
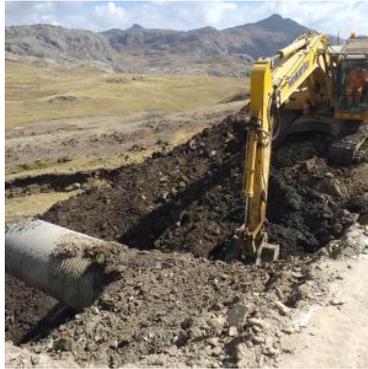
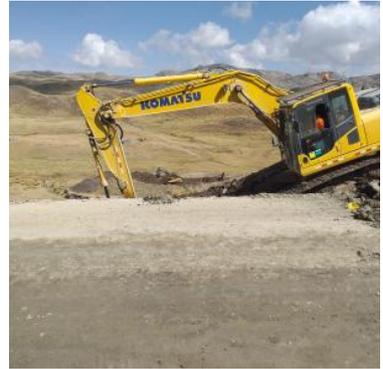
4

600.0 OBRAS DE ARTE Y DRENAJE; Partida 601.A EXCAVACIÓN NO CLASIFICADA PARA ESTRUCTURAS. Se realiza la excavación para la construcción de muro alcantarilla de longitud 15 metros.

Desde la progresiva Km. 183+465 a la 183+480 se realiza la excavación para la construcción de un muro de tres paños de 5 metros de longitud, donde el paño central sera muro alcantarilla de D= 90 cm. Esta presente la supervisión con su equipo de topografía donde se verificó el replanteo donde se realiza la excavación en donde se construirá el muro.

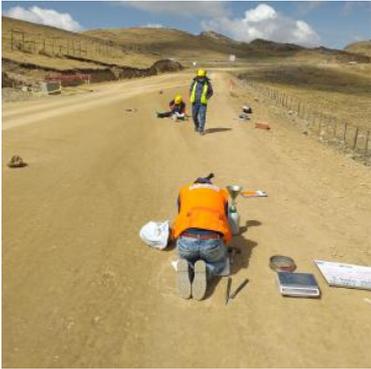
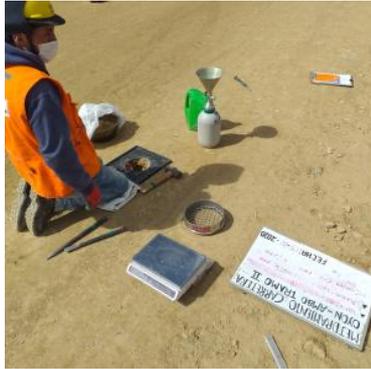
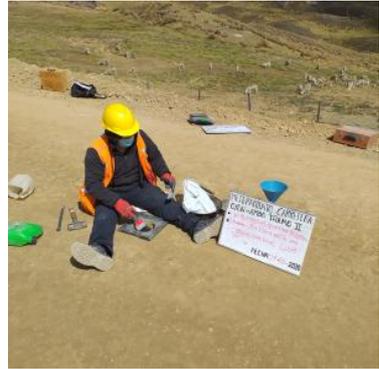
5

Actividades:
CONTROL DE CALIDAD EN CAMPO: La Supervisión realiza controles de calidad a la conformación del terraplén. Se toman las densidades de campo utilizando cono de arena y porcentaje de humedad utilizando equipo Speedy. participan 2 técnicos de campo de la Supervisión y 2 técnicos de la Contratista.

CDescripcion _____:
En las progresivas km. 181+330 al Km, 181+470 se realiza pruebas de densidades en campo utilizando equipo de cono de arena y determinando el porcentaje de humedad utilizando equipo speedy, participan 2 técnicos de campo de la Supervisión y 2 técnicos de la Contratista.

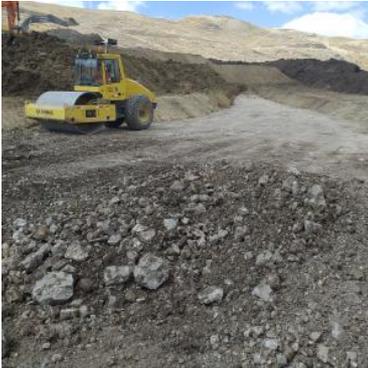
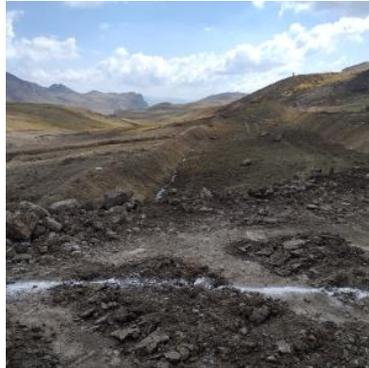
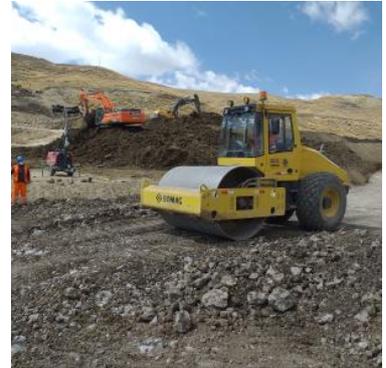
6

600.0 OBRAS DE ARTE Y DRENAJE Partida 670.B1 CONSTRUCCION DE DIQUES PERMANENTES: Se realiza dique de 220 m de longitud en el DME 185+450

En la progresiva KM. 185+450 se ubica el DME donde se realiza la construcción de un dique permanente de 220 m de longitud y de 2.8 m de altura. Se utiliza equipo cargador, equipo compactador

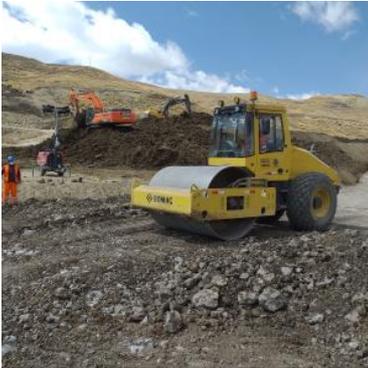
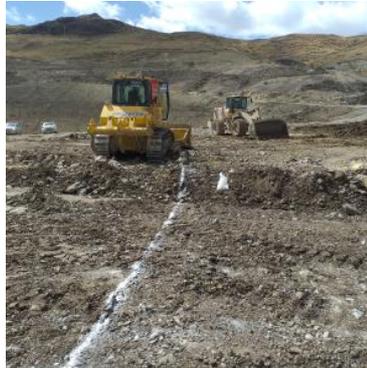
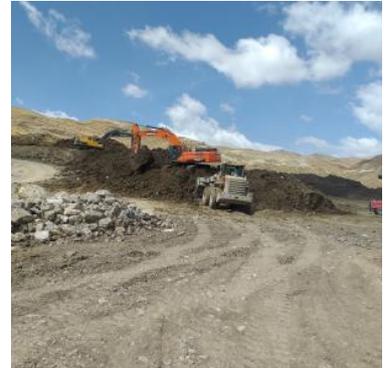
7

RECURSOS DEL CONTRATISTA: En Visita realizada al DME donde se construye dique y se acopia material excedente se encuentran Maquinarias y equipos

En la progresiva KM. 185+450 en del DME se encuentran los siguientes recursos de la contratista: 2 Excavadoras de oruga, 1 compactadora de rodillo, 1 tractor con ripper, Un Cargador Frontal, 2 equipos de iluminación

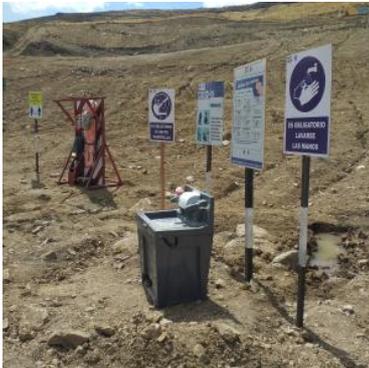
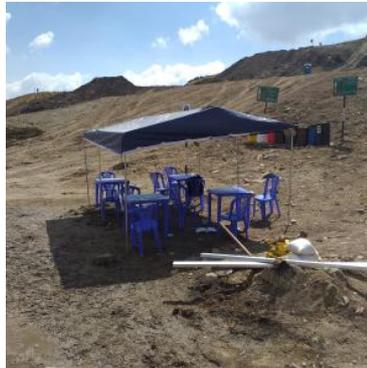
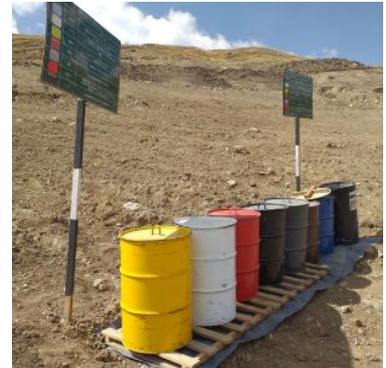
8

MEDIDAS DE SST Y MEDIDAS ANTE EL COVID-19 : En visita al DME ubicado en la progresiva 185+450

En la progresiva Km, 185+450 del DME se ha colocado señalización informativa de prevención ante el COVID -19 e instrucciones de lavado de manos, lavadero de manos, camillas, caja de primeros auxilios, toldo provisional, mesas y sillas y depósitos de desechos sólidos clasificados y baños químicos en las áreas donde se realiza trabajo.
