BITACORA ELECTRÓNICA DE OBRA

Confir ma Bitaco ra:	Nro Inform e:	Fecha Informe:	Nombre De La Obra:	Personal Encargado:
Si	2	13-08-2020	Corredor vial Lima-Canta- Huayllay-Dv. Cochamarca- Emp. PE 3N Obras de Rehabilitación y Mejoramiento	LUZMILA GUERRA MOTTA

OBRA: "MEJORAMIENTO, REHABILITACIÓN Y CONSERVACIÓN POR NIVELES DE SERVICIO DEL CORREDOR VIAL, LIMA – CANTA – HUAYLLAY – DV. COCHAMARCA – EMPALME PE 3N"

PANEL FOTOGRAFICO

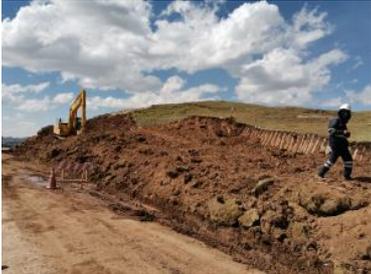
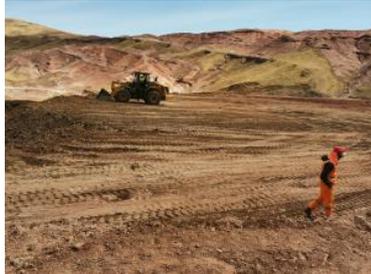
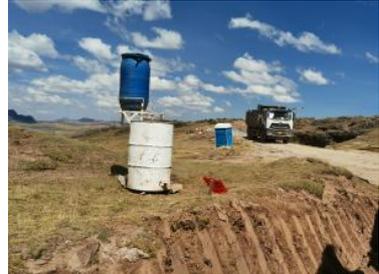
- Equipo y maquinaria: 1 und excavadora sobre orugas, 5 und vibro pisón y 1 cargador frontal en el DME, con sus respectivos operadores.
- Personal: 1 capataz, 1 personal de piso, 2 ayudantes, 2 vigías
- En el frente de trabajo se cuenta con lavamanos y baño químico al momento de la inspección visual en campo
- El material producto de excavaciones es transportado al DME ubicado en el km 89+720
- Es de indicar que para la conformación del DME no se cuenta con rodillo.
- Las excavaciones se realizan entre los kms 90+500 @ 90+620 aproximadamente.

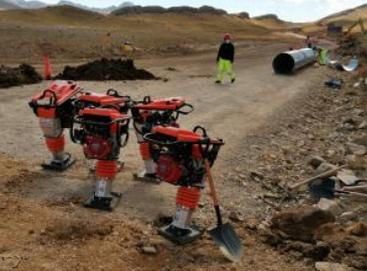
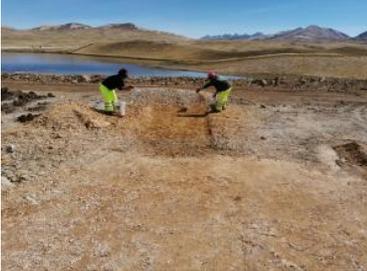
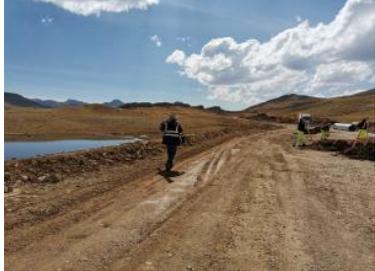
- Equipo y maquinaria: 1 und excavadora sobre orugas, 5 und vibro pisón
- Personal: 1 capataz, 5 ayudantes, 2 vigías, 1 topógrafo, 1 prismo
- En el frente de trabajo no se cuenta con lavamanos ni baño químico al momento de la inspección visual en campo
- La construcción de alcantarilla TMC D=0.90m, se realiza en el km 81+561 aproximadamente.

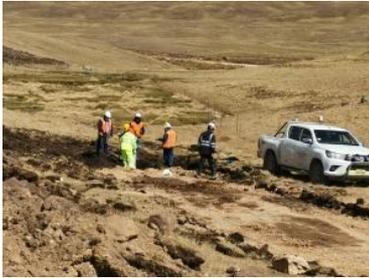
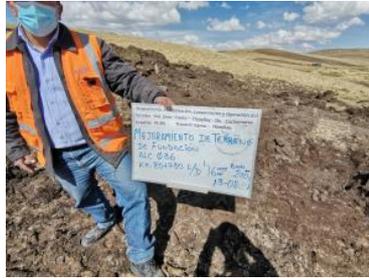
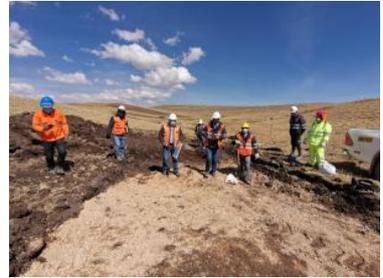
3

Personal profesional técnico del Contratista y Supervisión de obra realizan de forma conjunta los controles de calidad en terreno de fundación de alcantarilla TMC de 36” ubicada en el km 80+780.

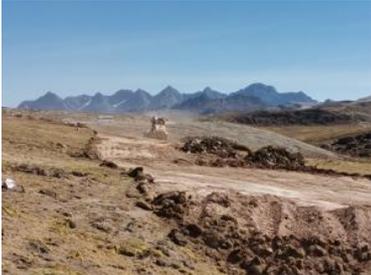
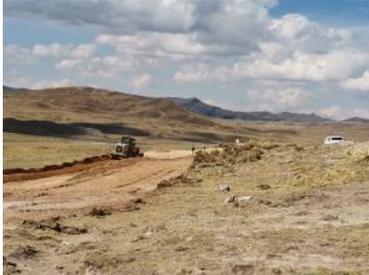
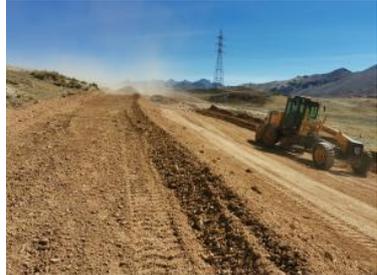
- Equipo y maquinaria: 2 und Rodillo, 1 und Motoniveladora, 1 und cargador frontal y 4 volquetes
- Personal: 1 Capataz, 2 vigías y 2 ayudantes
- El material para la estabilización de taludes es transportado de la cantera ubicada en el km 77+000
- Las actividades se realizan entre los kms 78+050 @ 78+180 aproximadamente
