BITACORA ELECTRÓNICA DE OBRA

Confir ma Bitaco ra:	Nro Inform e:	Fecha Informe:	Nombre De La Obra:	Personal Encargado:
Si	3	14-08-2020	Corredor vial Lima-Canta- Huayllay-Dv. Cochamarca- Emp. PE 3N Obras de Rehabilitación y Mejoramiento	LUZMILA GUERRA MOTTA

OBRA: "MEJORAMIENTO, REHABILITACIÓN Y CONSERVACIÓN POR NIVELES DE SERVICIO DEL CORREDOR VIAL, LIMA – CANTA – HUAYLLAY – DV. COCHAMARCA – EMPALME PE 3N"

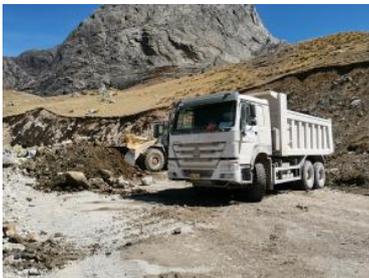
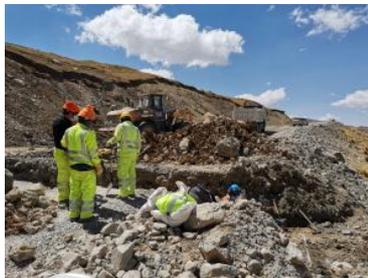
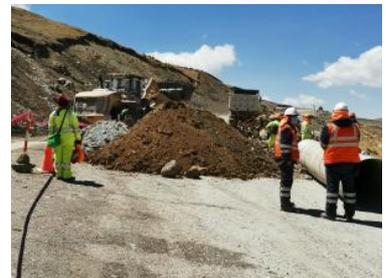
Obras preliminares: se realiza limpieza de derrumbes en el km 51+660 aproximadamente, se cuenta con los siguientes recursos:

- Equipo y maquinaria: 1 und cargador frontal y 3 volquetes con sus respectivos operadores.
- El material producto de la eliminación de derrumbes es transportado al DME ubicado en el km 55+800.

Obras de arte (alcantarilla) en el km 51+620 aproximadamente, se cuenta con los siguientes recursos:

- Equipo y maquinaria: 2 und vibro pisón
- Personal: 1 capataz, 5 ayudantes y 2 vigías
- En el frente de trabajo no se cuenta con lavamanos ni baño químico al momento de la inspección visual en campo.

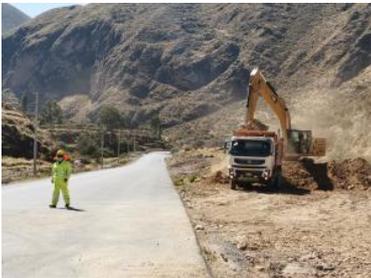
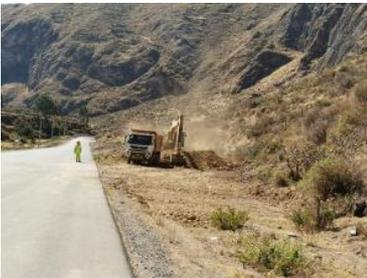
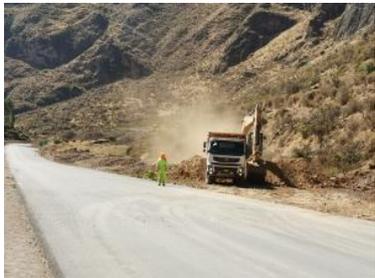
- Equipo y maquinaria: 1 und excavadora sobre orugas y 7 volquetes
- Personal: 1 ayudante y 2 vigías
- El material producto de la eliminación de derrumbes es transportado al DME ubicado en el km 5+800.
- En el frente de trabajo no se cuenta con lavamanos ni baño químico
- La limpieza carguío y eliminación de material acumulado producto de huaycos se realiza entre los kms 17+150 @17+600 aproximadamente

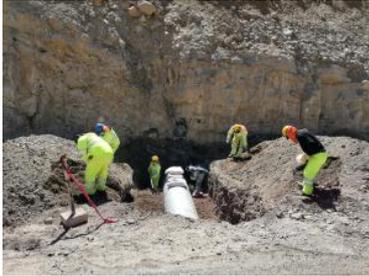
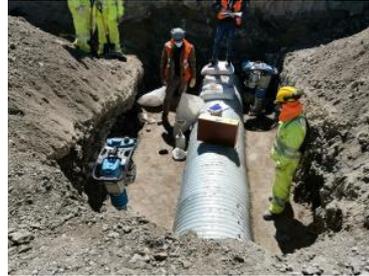
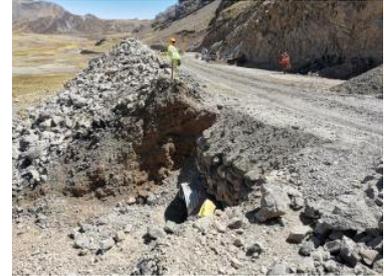
3

- Equipo y maquinaria: 2 und vibro pisón
- Personal: 1 capataz, 5 ayudantes, 2 vigías, 1 topógrafo, 1 prismo
- En el frente de trabajo no se cuenta con lavamanos y baño químico al momento de la inspección visual en campo
- La construcción de alcantarilla TMC D=0.90m, se realiza en el km 45+436
- Se aprecia la ejecución de controles de calidad al proceso de rellenos realizados de forma conjunta por personal técnico de la Empresa Contratista y Supervisora de obra.

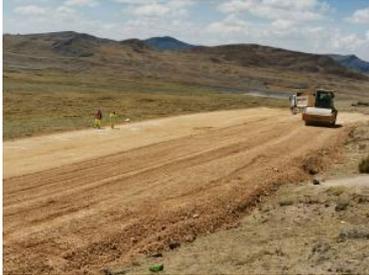
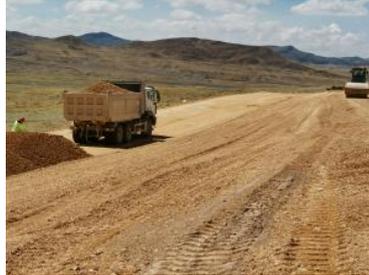
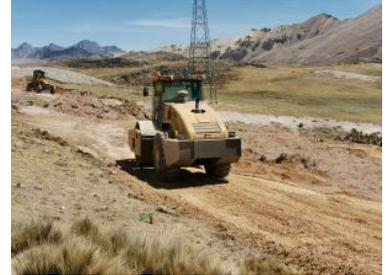
- Equipo y maquinaria: 2 und Rodillo, 1 und Motoniveladora, 1 und camión cisterna y 4 volquetes
- Personal: 1 Capataz, 2 vigías y 2 ayudantes
- El material para mejoramiento de suelos es transportado de la cantera ubicada en el km 77+000
- Las actividades se realizan entre los kms 77+730 @ 78+180 aproximadamente
