BITACORA ELECTRÓNICA DE OBRA

REGISTRO DE LA BITACORA Y FOTO DEL CUADERNO DE OBRA

Confirma Bitacora: Si	Nro Informe: 4	Fecha Informe: 15-08-2020	Nombre De La Obra: Corredor vial Lima-Canta-Huayllay-Dv. Cochamarca-Emp. PE 3N Obras de Rehabilitación y Mejoramiento	Personal Encargado: LUZMILA GUERRA MOTTA
---------------------------------	--------------------------	-------------------------------------	---	--

OBRA: "MEJORAMIENTO, REHABILITACIÓN Y CONSERVACIÓN POR NIVELES DE SERVICIO DEL CORREDOR VIAL, LIMA – CANTA – HUAYLLAY – DV. COCHAMARCA – EMPALME PE 3N"

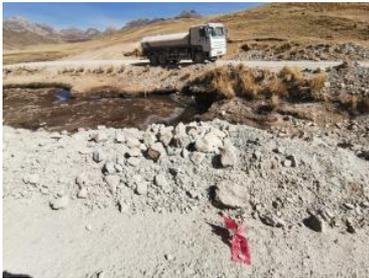
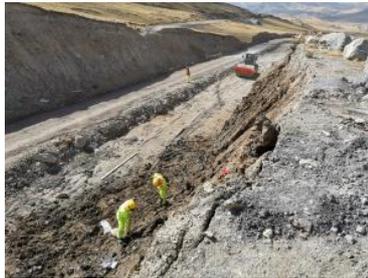
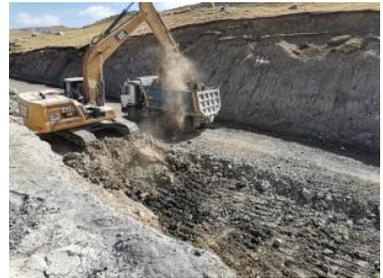
- Equipo y maquinaria: 1 und excavadoras sobre orugas, 1 und rodillo, 1 und camión cisterna, y 5 und de volquetes, con sus respectivos operadores
- Personal: 2 vigías, 1 capataz, 1 oficial, 1 peón, 1 topógrafo y 4 primeros
- Se toma conocimiento que el material para el mejoramiento de suelos proviene de la cantera ubicada en el km 37+500
- El material producto de excavaciones para el mejoramiento de suelos es transportado al DME ubicado en el km 55+800
- Se aprecia que se toma de agua de un riachuelo ubicado en el km 55+550 aproximadamente, dicha fuente de agua no estaría autorizada contractualmente.
- El Mejoramiento de suelos se realiza entre los kms 52+280 @ 52+580 aproximadamente

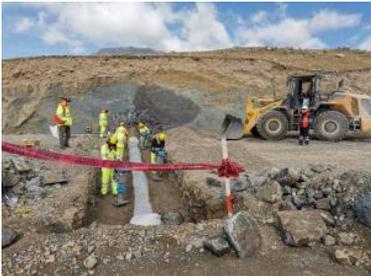
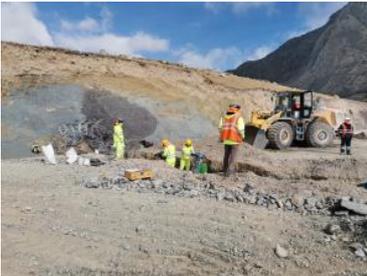
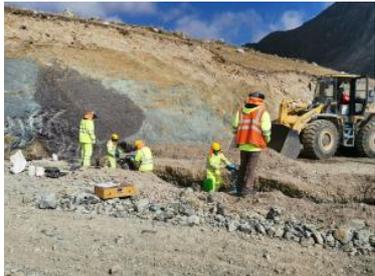
2

- Equipo y maquinaria: 1 und cargador frontal, con operador, 5 und vibro pisón
- Personal: 1 capataz, 5 peón
- En el frente de trabajo no se cuenta con lavamanos, baño químico al momento de la inspección visual en campo
- El material para las actividades de relleno es transportado de la cantera ubicada en el km 37+500
- Se aprecia personal técnico tanto del Contratista como de la Supervisión Externa de obra, con sus respectivos equipos para el control de calidad de los rellenos realizados.
- La construcción de alcantarilla TMC D=0.90m, se realiza en el km 51+214 m aproximadamente

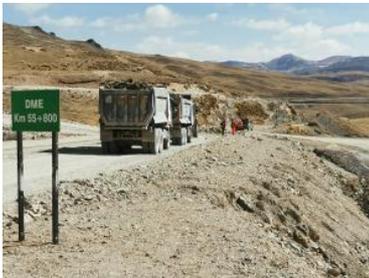
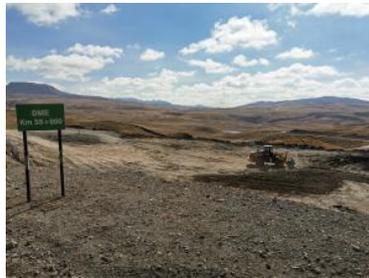
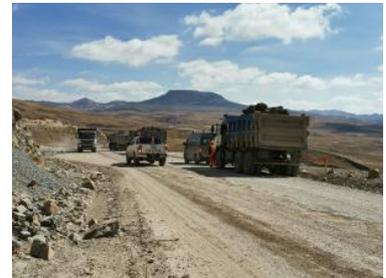
3

- Equipo y maquinaria: 1 und cargador frontal con su respectivo operador
- Personal: 1 Ingeniero responsable de Control de Calidad, 2 vigías y 1 personal de piso, De las excavaciones para mejoramiento de suelos a nivel de sub rasante, que se vienen realizando entre los kms 52+280 @ 52+580 aproximadamente, el material producto de las excavaciones es transportado al DME ubicado en el km 55+800, en el que se aprecia lo siguiente:

- El acceso al DME se encuentra restringido por una camioneta, en la que se encuentran pobladores de la Comunidad de Baños (dos personas).
- En la zona se toma conocimiento que los Comuneros se opondrían a que el material transportado al DME sea de una zona que no pertenece a su Jurisdicción – Junín, ya que el material que actualmente se viene transportando a dicho DME se encuentra entre los kms 52+280 @ 52+580 que corresponde a la Región Lima (Huaral)
- Los volquetes se encuentran paralizados
- Al ser consultado la supervisión de obra al respecto, indicaron que realizarían las coordinaciones del caso ante la Entidad

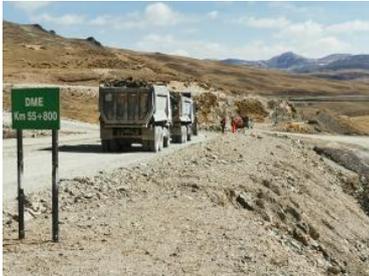
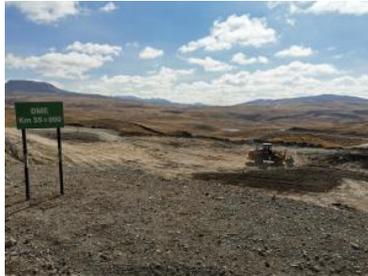
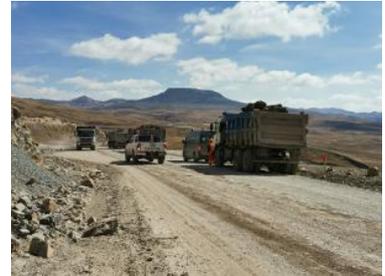
4

- Equipo y maquinaria: 1 und cargador frontal con su respectivo operador
- Personal: 1 Ingeniero responsable de Control de Calidad, 2 vigías y 1 personal de piso, De las excavaciones para mejoramiento de suelos a nivel de sub rasante, que se vienen realizando entre los kms 52+280 @ 52+580 aproximadamente, el material producto de las excavaciones es transportado al DME ubicado en el km 55+800, en el que se aprecia lo siguiente:

- El acceso al DME se encuentra restringido por una camioneta, en la que se encuentran pobladores de la Comunidad de Baños (dos personas).
- En la zona se toma conocimiento que los Comuneros se opondrían a que el material transportado al DME sea de una zona que no pertenece a su Jurisdicción – Junín, ya que el material que actualmente se viene transportando a dicho DME se encuentra entre los kms 52+280 @ 52+580 que corresponde a la Región Lima (Huaral)
- Los volquetes se encuentran paralizados
- Al ser consultado la supervisión de obra al respecto, indicaron que realizarían las coordinaciones del caso ante la Entidad
