## BITACORA ELECTRÓNICA DE OBRA

<b>Confir ma Bitaco ra:</b> Si	<b>Nro Inform e:</b> 0011	<b>Fecha Informe:</b> 15-08-2020	<b>Nombre De La Obra:</b> Carretera Oyon- Ambo, Tramo II: Dv. Cerro de Pasco- Dv. Chacayan	<b>Personal Encargado:</b> BORIS WALTER AYLLÓN CARCELÉN
---	--------------------------------------	-------------------------------------	---	---

OBRA: Mejoramiento de la Carretera OYON - AMBO TRAMO 2 DESVIO CERRO DE PASCO DESVIO CHACAYAN

TRAMO 2: Desde la progresiva Km. 181+000 a la progresiva Km. 230+000

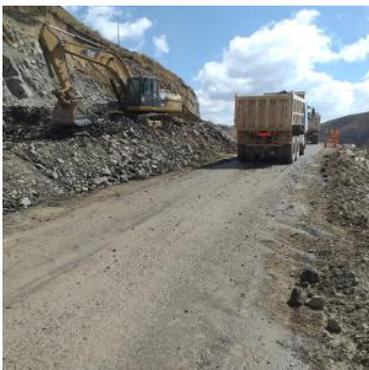
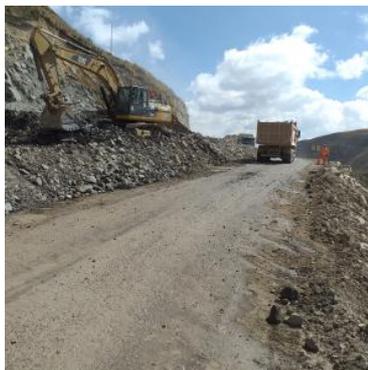
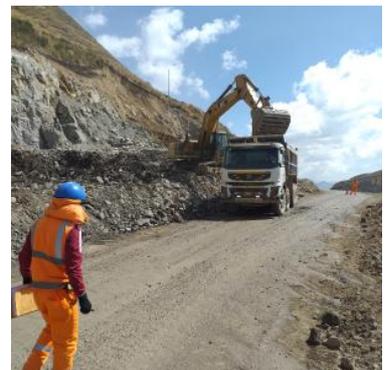
700.0 TRANSPORTES; Partida 700.H TRANSPORTE DE ELIMINACIÓN DE MATERIAL A DME PARA D> 1 KM, Se realiza transporte de material hacia el DME ubicado en el KM. 175

En la progresiva KM. 189 +180 se continua con el transporte de material excedente hacia el DME ubicado en el KM. 175, En este frente de trabajo trabajan 1excavadora de oruga, 7 volquetes , 1 capataz , 1 operador, 7 choferes.

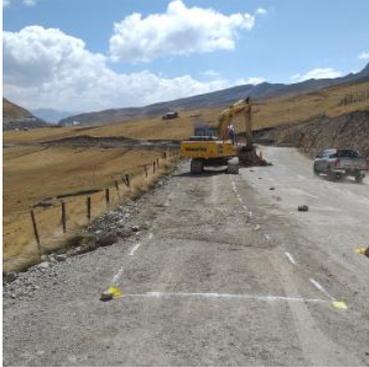
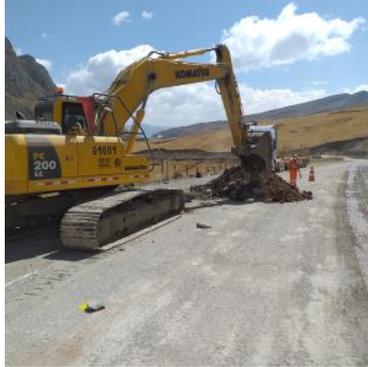
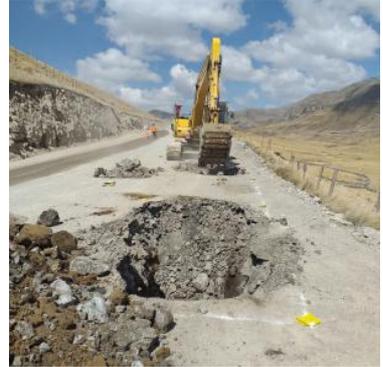
600.0 OBRAS DE ARTE Y DRENAJE: ;partida 601.A EXCAVACIÓN NO CLASIFICADA PARA ESTRUCTURAS: Se realiza excavación para la construcción de muro de 50 m de long.

En la progresiva KM. 187 +580 se realiza la excavación para la construcción de un muro de 50 m. de longitud. Se ha replanteado la zona de excavación, Se utiliza una excavadora de oruga, 1 capataz y 2 obreros .

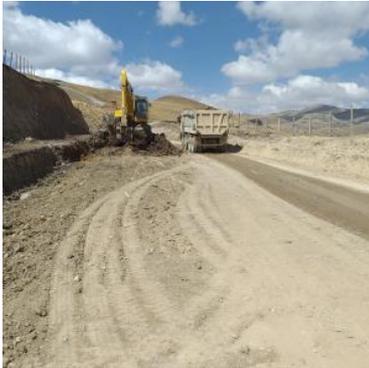
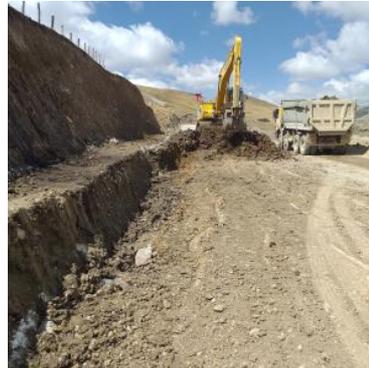
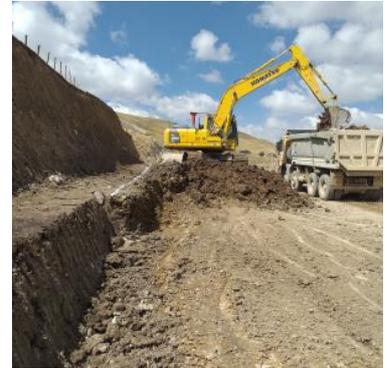
3

200.0 MOVIMIENTO DE TIERRAS; Partida 207- PERFILADO Y COMPACTADO EN ZONAS DE CORTE

Entre las progresivas KM. 186 +000 a la 186 +700 se realiza el perfilado del talud utilizando una excavadora de oruga y volquetes, 1 operador, 5 choferes, 1 capataz, 2 peones.

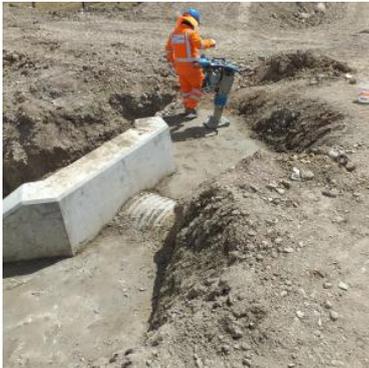
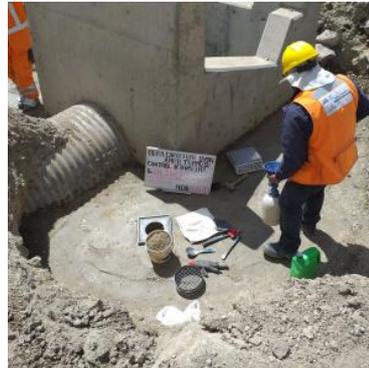
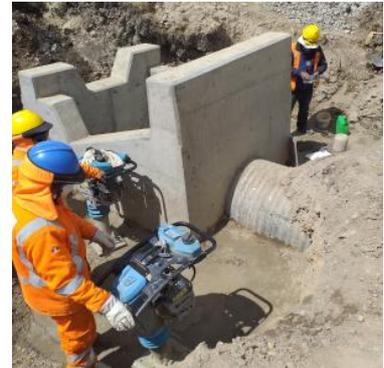
600.0 OBRAS DE ARTE Y DRENAJE ; Partida : 605.A RELLENO PARA ESTRUCTURA: Se realiza el relleno en zonas de cabezales de alcantarilla.

En la progresiva KM, 186 + 350 se realiza la compactación de relleno en zona de alcantarilla ( lado de entrada y salida ) se utiliza 3 equipos menores de vibrocompactación, 1 capataz, 4 obreros . la Supervisión realiza labores de control de densidades en el relleno realizado. Se utiliza el cono de arena para la toma de densidades de campo.

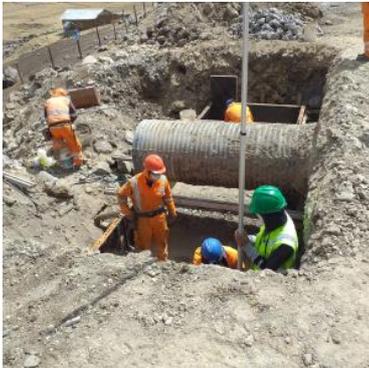
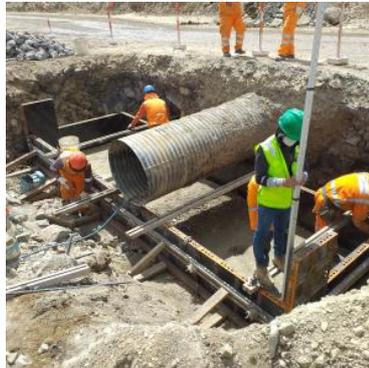
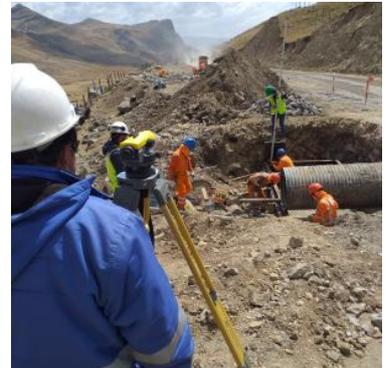
5

600.0 OBRAS DE ARTE Y DRENAJE; Partida 612.A ENCOFRADO Y DESENCOFRADO PARA OBRAS DE ARTE: Encofrado de zapata de muro alcantarilla.

En las progresivas Km. 185+136 al 185+142 se realiza el encofrado de la zapata del muro alcantarilla en el lado izquierdo de la vía. la Supervisión realiza la verificación de cotas para la liberación del encofrado. participan 4 obreros, 1 topógrafo, 1 capataz, por la Supervisión participa 1 topógrafo, 1 nivelador, 2 ayudantes de topografía.

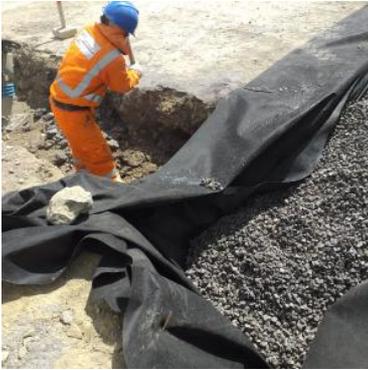
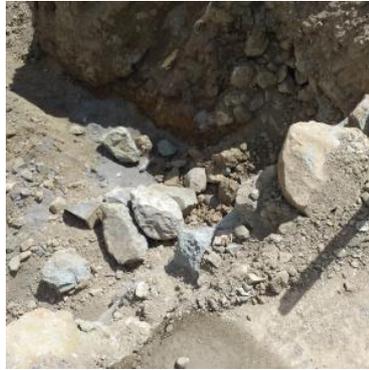
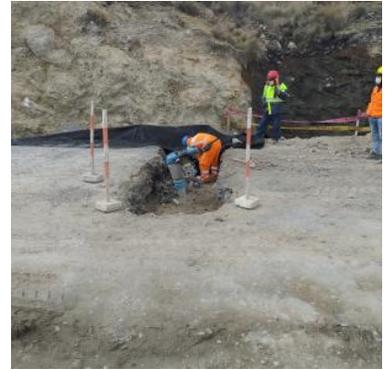
6

600.0 OBRAS DE ARTE Y DRENAJE; Partida 625.B DESCARGA DE SUBDREN TIPO 1

En la progresiva KM. 182 +295 se realiza la culminación de la descarga del subdren, 1 capataz , 13 obreros.

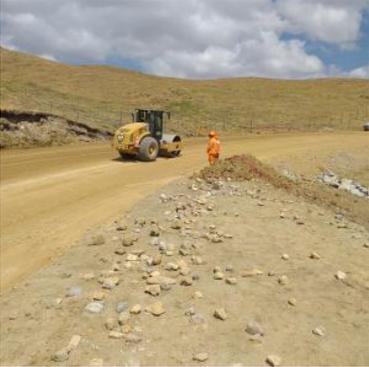
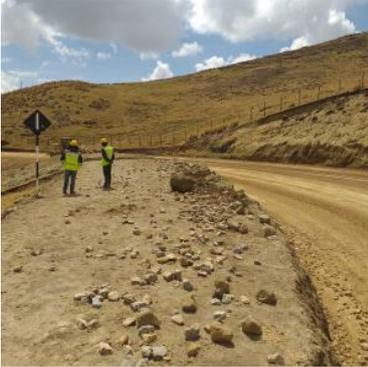
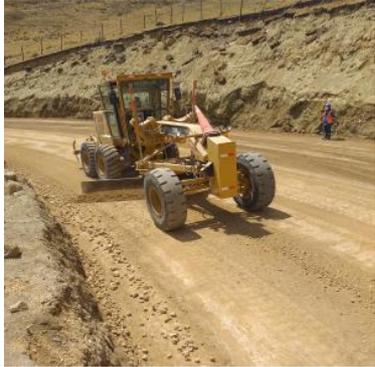
7

**Actividades:**  
200.0 MOVIMIENTO DE TIERRAS: Partida 210.A CONFORMACION DE TERRAPLENES

**CDescripcion** \_\_\_\_\_:  
En la progresiva Km. 181+060 hasta Km.181 +700 se continua con la conformación de terraplenes , se observa poco avance en esta actividad, por la falta de material de la Cantera Huachus . Se utiliza 1 motoniveladora, 1 vibrocompactadora de rodillo, 1 capataz, 4 obreros. La supervisión conjuntamente con la Contratista realizan controles de calidad a cada capa colocada.

El material que se extrae de la Cantera Huachus, esta en condiciones sobresaturados o en congelamiento, que requieren de ser apilados y extendidos para su secado para poder utilizarlo ocasionando retrasos en la conformación del terraplén, se recomienda la ubicación de otro lugar de extracción de material de cantera.

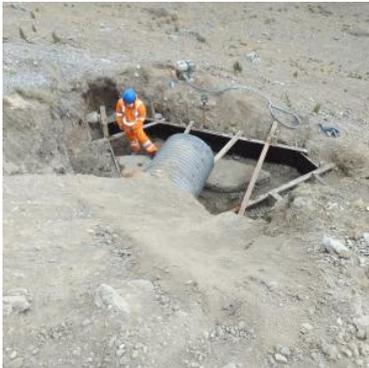
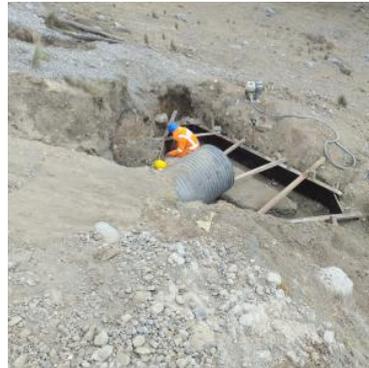
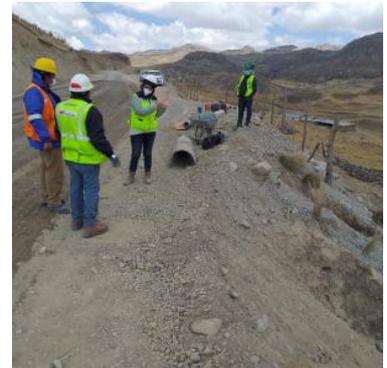
8

600.0 OBRAS DE ARTE Y DRENAJES: Partida 612.A ENCOFRADO Y DESENCOFRADO. Se realiza el encofrado de zapata de cabezal de alcantarilla en prog 186+098 en salida.

En la progresiva KM. 186+098 se realiza el encofrado de zapata de cabezal de alcantarilla, en el lado izquierdo de la Vía. La supervisión a liberado el encofrado, se espera el vaciado con concreto.

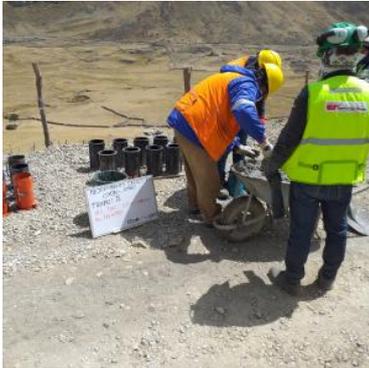
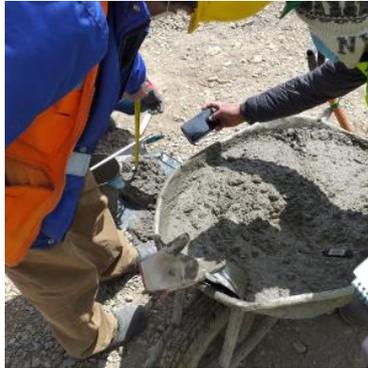
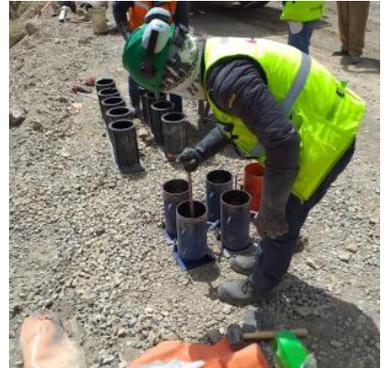
9

**CONTROL DE CALIDAD EN LA OBRA:** Labores de toma de temperatura de la mezcla, asentamiento ( slump ) y toma de muestra en probetas cilíndricas

En la progresiva Km. 186+098, La supervisión realiza labores de control de temperatura, toma de muestras de mezcla de concreto fresco, para los ensayos de compresión, mediante el llenado de probetas cilíndricas, y verificación del asentamiento de la mezcla.

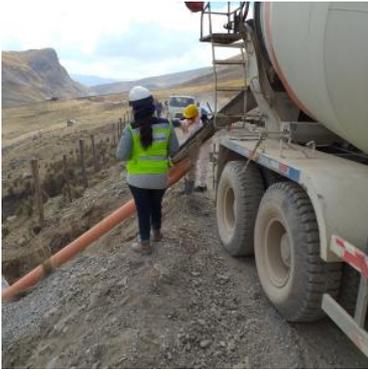
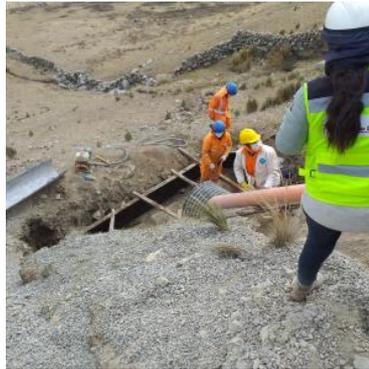
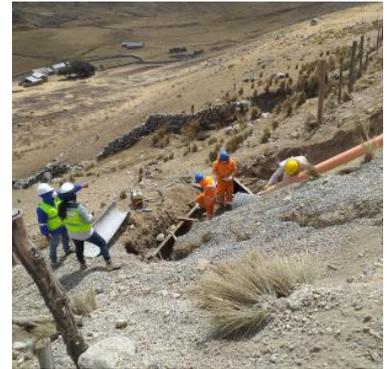
600.0 OBRAS DE ARTE Y DRENAJE, Partida 610,A CONCRETO CLASE E (  $F'c= 175$  Kg/cm<sup>2</sup> ) Se realiza el vaciado de zapata de cabezal de alcantarilla  
700.0 TRANSPORTES: Partida 700.F TRANSPORTE DE CONCRETO HIDRAULICO ( Con MIXER )para D> 1km.

En la progresiva 186+098 se realiza el vaciado de la zapata del cabezal de alcantarilla en el lado izquierdo de la Vía. Se utiliza un Camión Mixer que transportó la mezcla de concreto desde la planta ubicado en la progresiva 188+200, Parrticipan 1 capataz, 10 obreros, 2 especialistas de la Contratista, por la supervisión se encuentran el especialista de control de calidad, obras de arte y drenaje, 2 técnicos de la supervisión.
