BITACORA ELECTRÓNICA DE OBRA

OBRA: "MEJORAMIENTO, REHABILITACIÓN Y CONSERVACIÓN POR NIVELES DE SERVICIO DEL CORREDOR VIAL, LIMA – CANTA – HUAYLLAY – DV. COCHAMARCA – EMPALME PE 3N"

Panel Fotográfico de la Bitacora de Obras

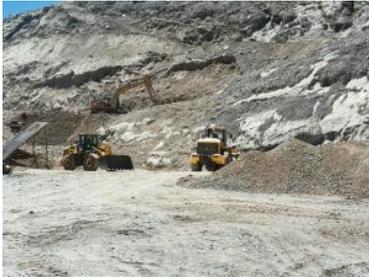
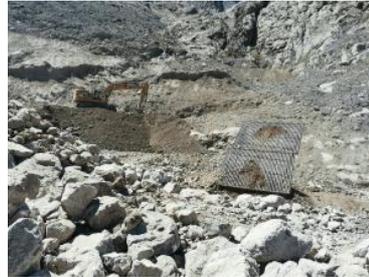
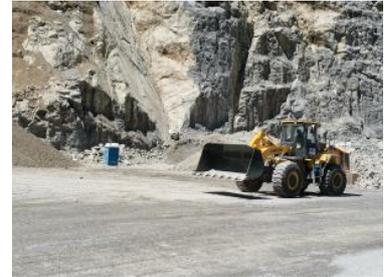
- Equipo y maquinaria: 1 und excavadora sobre orugas y 2 und cargador frontal con sus respectivos operadores
- Personal: 1 vigías
- Se prepara material para relleno de obras de arte (alcantarillas), en la cantera ubicada en el km 37+500.
- Se cuenta con un baño químico, pero no lavamanos.

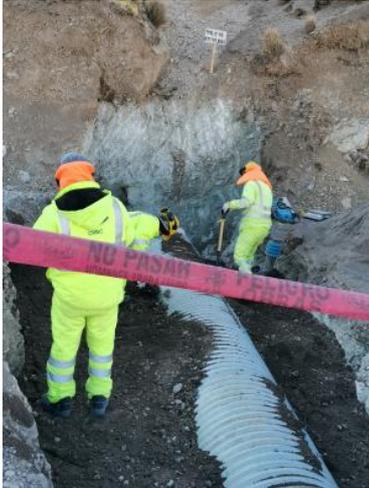
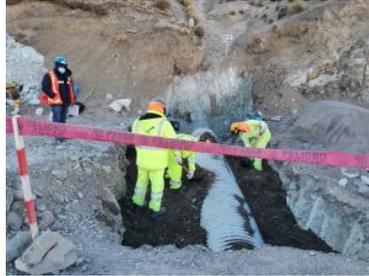
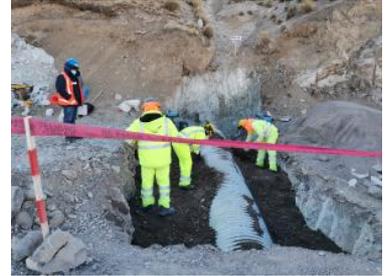
- Equipo y maquinaria: 5 und vibro pisón
- Personal: 1 capataz, 5 peón, 2 vigía
- En el frente de trabajo no se cuenta con lavamanos, baño químico al momento de la inspección visual en campo
- El material para las actividades de relleno es transportado de la cantera ubicada en el km 37+500
- El relleno para alcantarilla TMC D=0.90m, se realiza en el km 49+880
- Se cuenta con un baño químico pero no lavamanos.

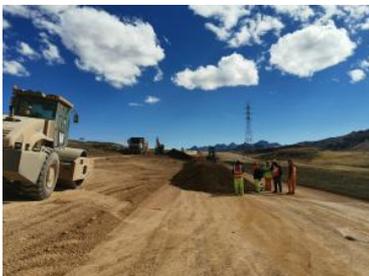
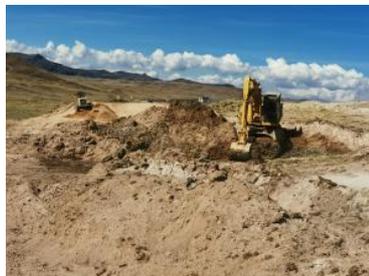
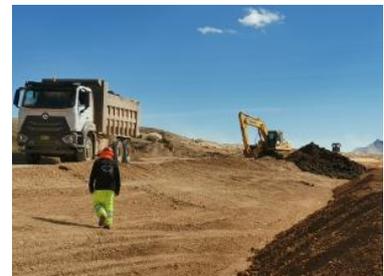
- Equipo y maquinaria: 1 excavadora sobre orugas, 1 motoniveladora, 1 rodillo, 1 cargador frontal, 1 camión cisterna y 4 volquetes, con sus respectivos operadores.
- Personal: 1 capataz, 2 ayudantes, 2 vigías
- Se cuenta con un baño químico, pero no lavamanos al momento de la inspección visual en campo
- El material producto de desbroce, limpieza y excavaciones es transportado al DME ubicado en el km 77+500
- El material para la conformación de terraplén es transportado de la cantera ubicada en el km 77+000
- La conformación de terraplén se realiza entre los kms 77+730 @ 77+800 y 78+050 @ 78+180 aproximadamente.
- El desbroce, limpieza de zonas no boscosas y excavación en material común se realiza entre los kms 77+600 @ 77+730 aproximadamente

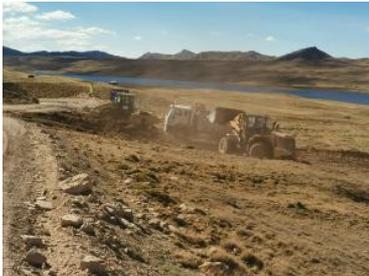
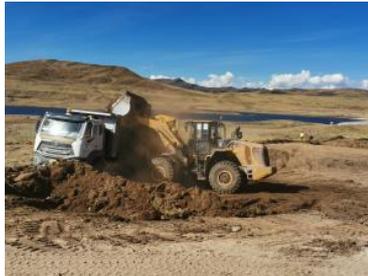
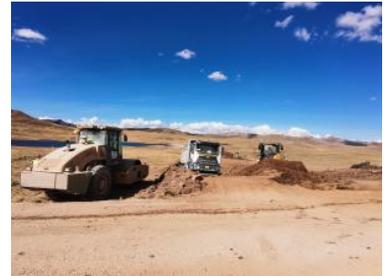
- Equipo y maquinaria: 1 motoniveladora, 1 rodillo, 1 cargador frontal y 3 volquetes, con sus respectivos operadores.
- Personal: 1 capataz, 2 ayudantes, 2 vigías
- Se cuenta con un baño químico, pero no lavamanos al momento de la inspección visual en campo
- El material producto de desbroce y limpieza es transportado al DME ubicado en el km 77+500
- El desbroce, limpieza de zonas no boscosas y excavación en material común se realiza entre los kms 79+280 @ 79+400 aproximadamente
