BITACORA ELECTRÓNICA DE OBRA

Confir ma Bitaco ra: Si	Nro Inform e: 0012	Fecha Informe: 17-08-2020	Nombre De La Obra: Carretera Oyon- Ambo, Tramo II: Dv. Cerro de Pasco- Dv. Chacayan	Personal Encargado: BORIS WALTER AYLLÓN CARCELÉN
---	--------------------------------------	-------------------------------------	---	---

Panel Fotográfico de la Bitacora de Obras

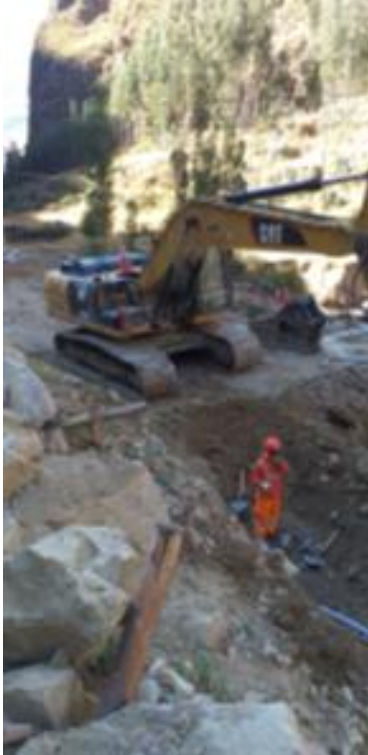
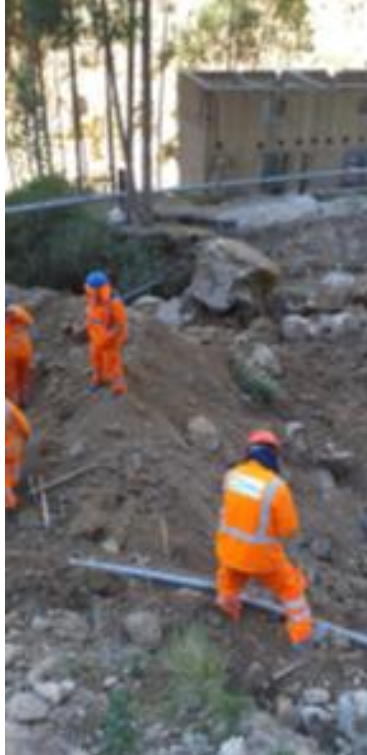
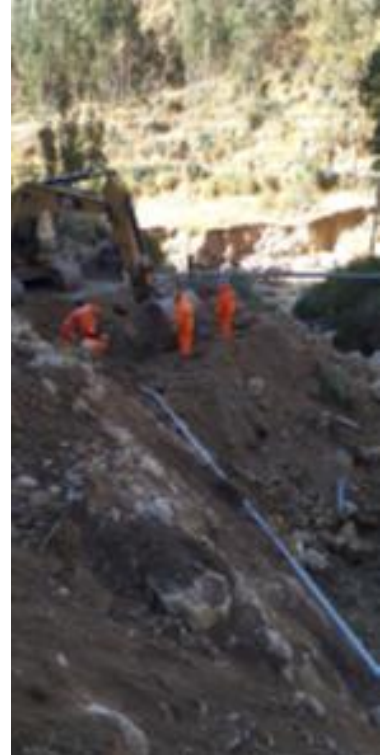
1000.0 PUENTES MENORES; 1000.1 OBRAS PRELIMINARES; Partida 202.E DEMOLICIÓN DE ESTRUCTURA EXISTENTE

En la progresiva Km. 212+028.5 se continua con la demolición del Puente Huarautambo, donde al efectuar la demolición, ocasionó la rotura de una tubería de agua a la Población, el cual se reparó y se continuo las labores de demolición. Participan en este frente de trabajo: 1 Excavadora de oruga + accesorio de demolición, 1 volquete, 1 operador, 1 chofer, 1 capataz, 3 obreros, 2 vigías

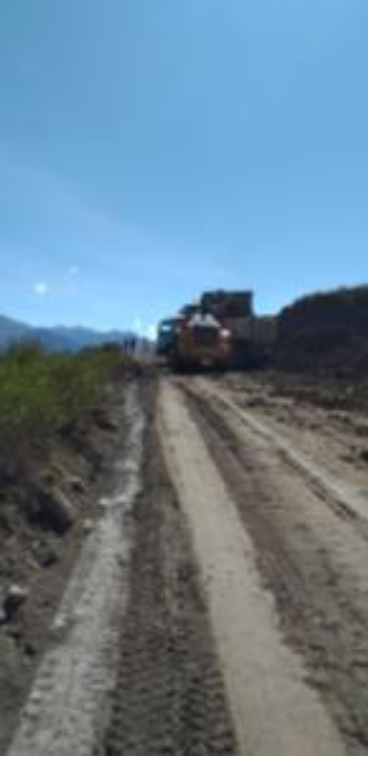
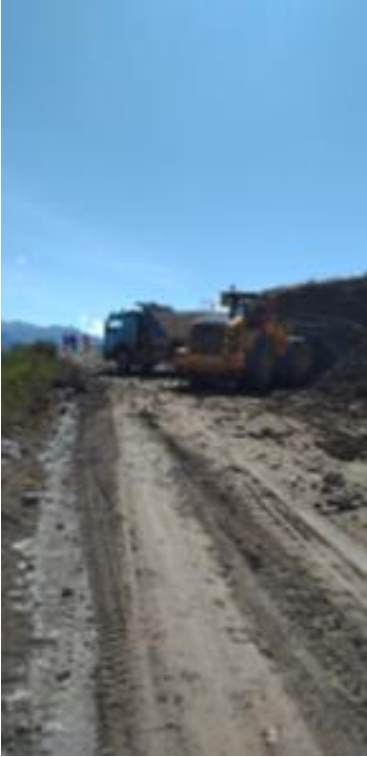
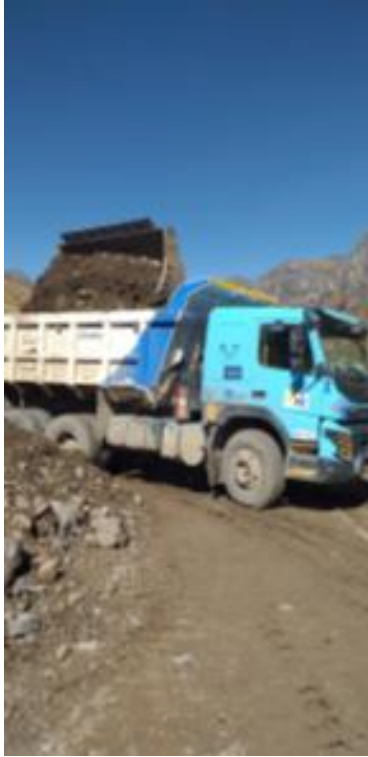
Actividades:
700.0 TRANSPORTES: Se realiza la carga y transporte desde la progresiva 197+570 hacia el DME ubicado en la progresiva 184+450

CDescripcion_____:
En la progresiva Km. 197+570 se continua la remoción de material de eliminación, realizando el transporte hasta el DME ubicado en el KM. 184+450. se utiliza un Cargador Frontal ,5 Volquetes, 1 capataz, 1 especialista en Seguridad, 2 vigías, 1 operador y 5 chóferes

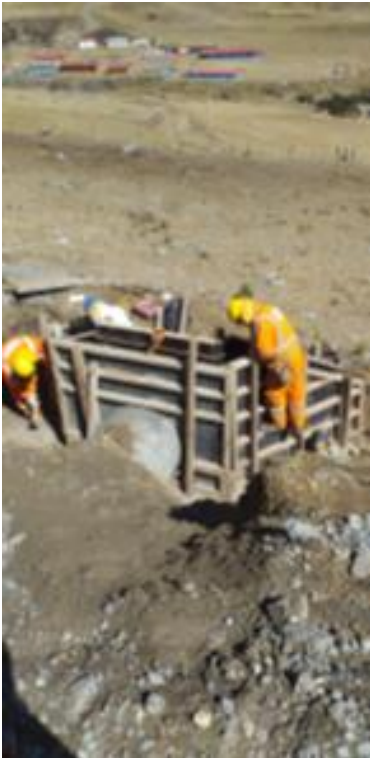
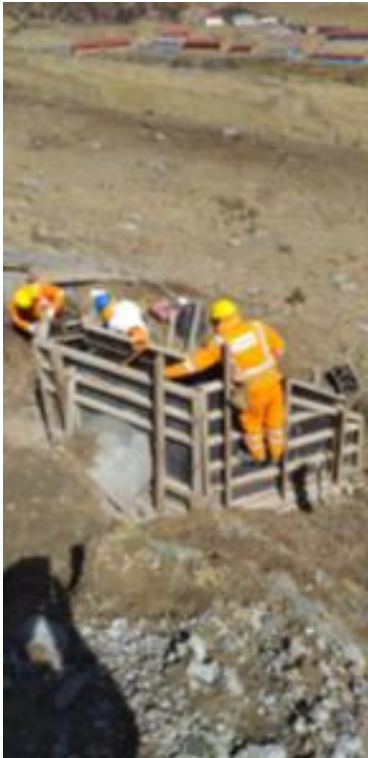
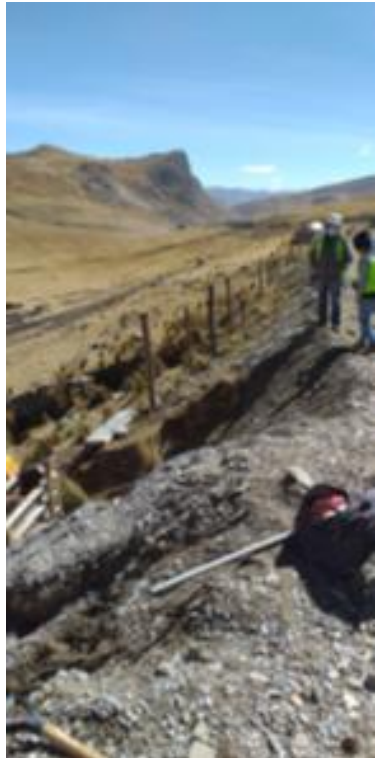
Actividades:
600.0 OBRAS DE ARTE Y DRENAJE; Partida 612.A ENCOFRADO Y DESENCOFRADO PARA OBRAS DE ARTE: Se realiza el encofrado del cabezal de alcantarilla en el margen izquierdo de la vía.

CDescripcion_____:
En la progresiva KM. 186+098 se realiza el encofrado de cabezal alcantarilla en el margen izquierdo de la vía, donde participan 1 capataz, 4 obreros 2 vigías. 2 especialistas de la Supervisión

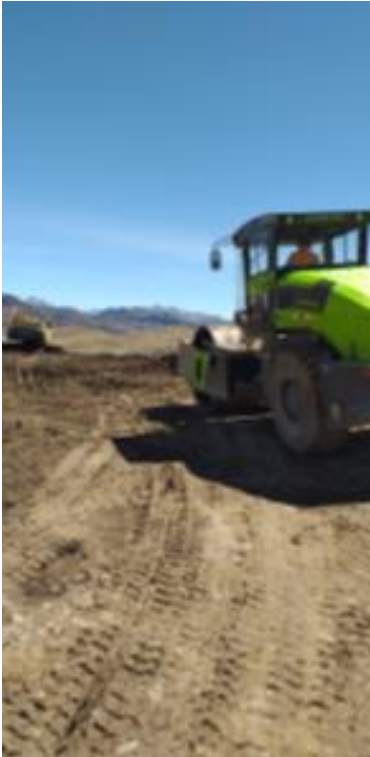
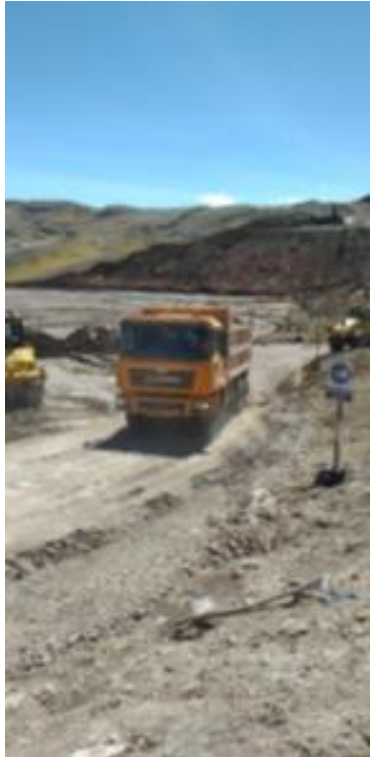
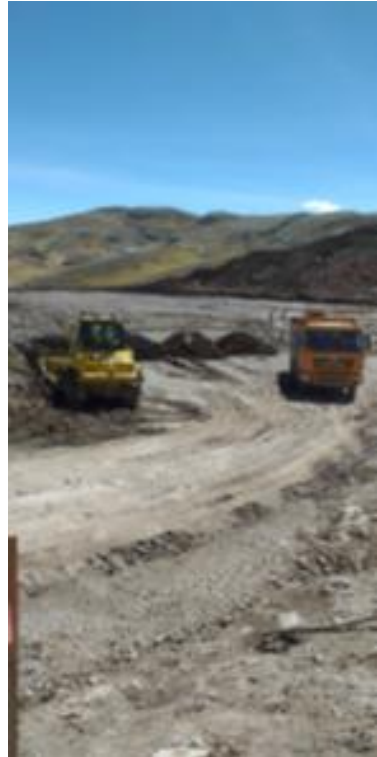
Actividades:
VISITA A DEPOSITO DE MATERIAL EXCEDENTE (DME) KM. 175+580 ubicado en el tramo 1 de la via Oyón - Ambo

CDescripcion _____:
En la progresiva KM. 175+580 se ubica el DME que se encuentra dentro del TRAMO 1, El cual se realizan los transporte de material de eliminación del TRAMO 2 hacia el TRAMO 1, Se verifican las actividades que se realizan como descarga del material , extendido y compactado del mismo. Se utilizan los siguientes recursos: 1 Excavadora de oruga, 1 vibrocompactadora de rodillo, 1 capataz, 2 operadores, 2 obreros, 2 vigías.

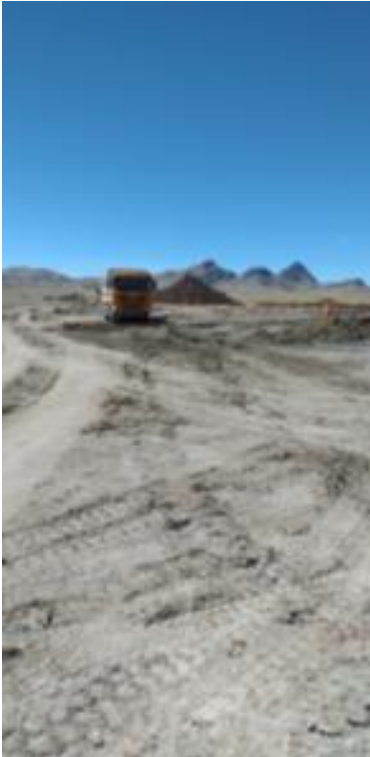
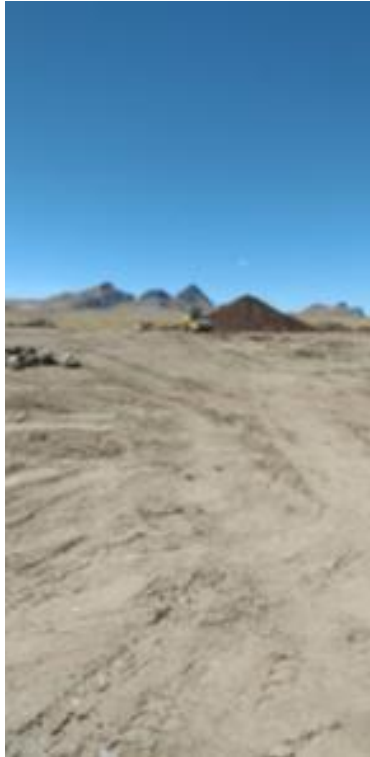
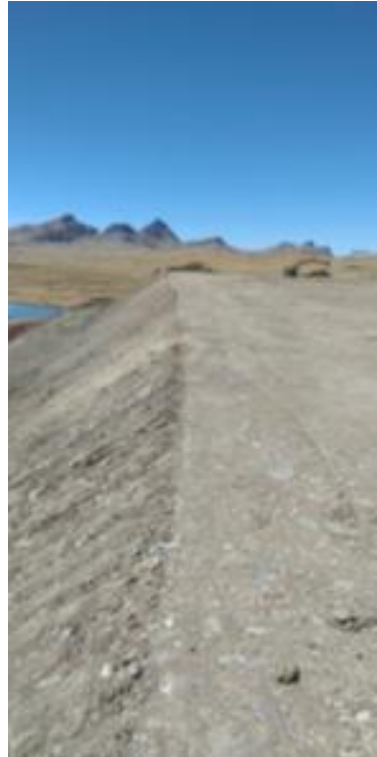
Actividades:
VISITA A DEPOSITO DE MATERIAL EXCEDENTE (DME) DE LA PROGRESIVA km 169+540 UBICADO EN EL TRAMO 1

CDescripcion_____:
En la progresiva KM. 169+540 se ubica el DME que se encuentra dentro del TRAMO 1, El cual se realizan los transporte de material de eliminación del TRAMO 2 hacia el TRAMO 1, Se verifican las actividades que se realizan como descarga del material , extendido y compactado del mismo. Se utilizan los siguientes recursos: 1 Excavadora de oruga, 1 vibrocompactadora de rodillo, 1 tractor , 2 volquetes (que trabajan internos) , 1 capataz, 3 operadores, 2 choferes, 2 obreros, 2 vigías.

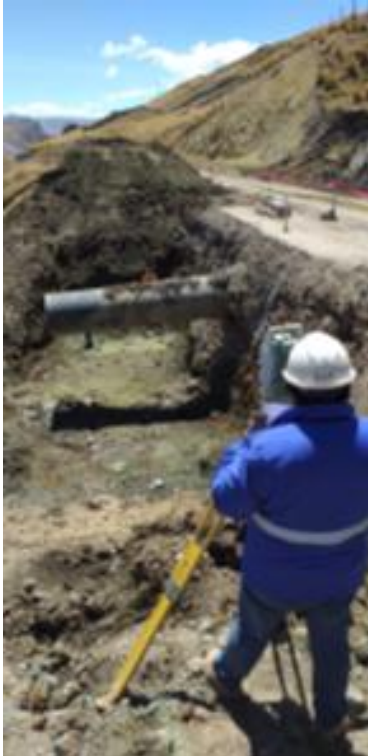
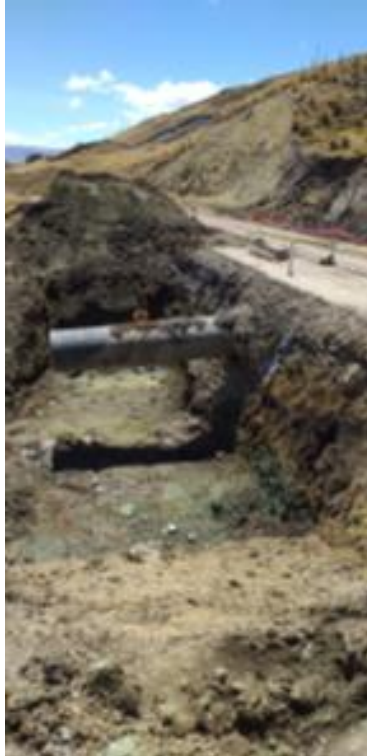
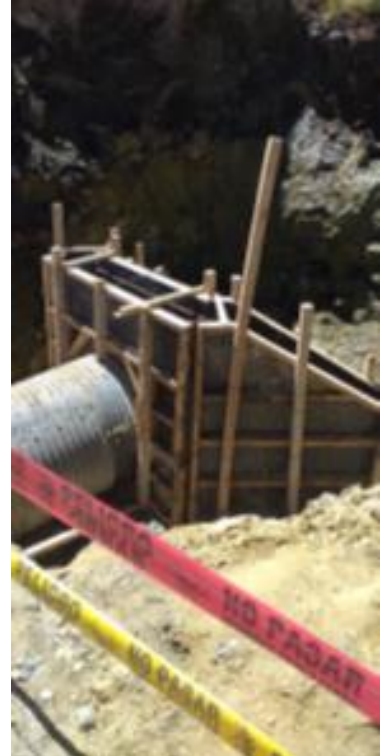
600.0 OBRAS DE ARTE Y DRENAJE, Partida 601.A EXCAVACIÓN NO CLASIFICADA PARA ESTRUCTURA: Se realiza la excavación para construcción de muro alcantarilla en lado izquierdo de la vía.

Partida 612.A ENCOFRADO Y DESENCOFRADO PARA OBRAS DE ARTE: Se realiza el encofrado de cabezal de alcantarilla en el lado derecho de la vía.

En la progresiva KM. 183+421 al Km. 183+436 se realizo la excavación no clasificada para la construcción de muro - alcantarillamen el margen izquierdo de la vía, En el margen derecho se realizo el encofrado de cabezal de alcantarilla. El topógrafo realiza las verificaciones de las cotas, de la excavación realizada. Se utilizo 1 excavadora de oruga, 1 capataz, 1 operador, 4 obreros, 2 vigías. 1 topografo, 2 ayudantes de topografía.

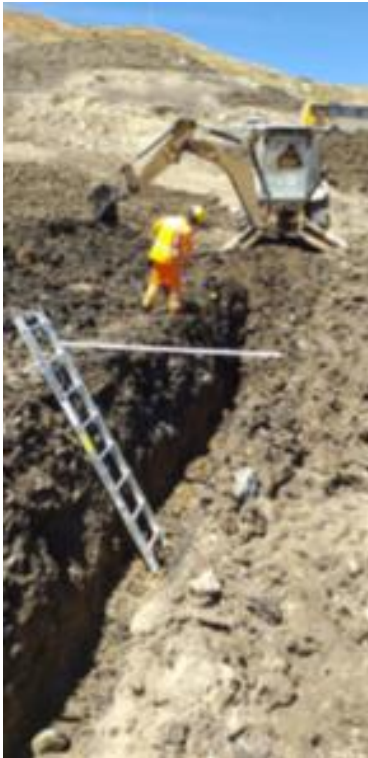
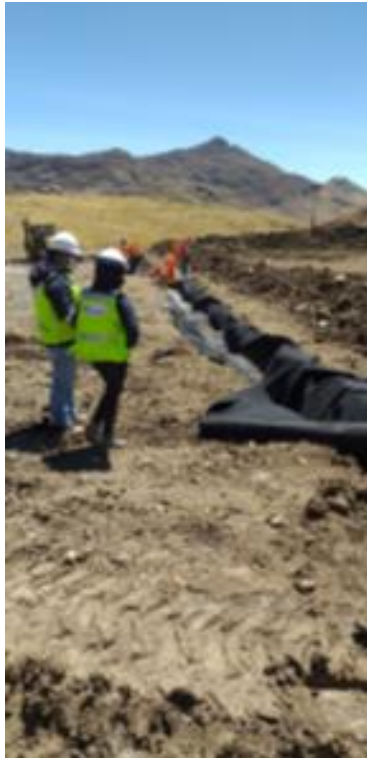
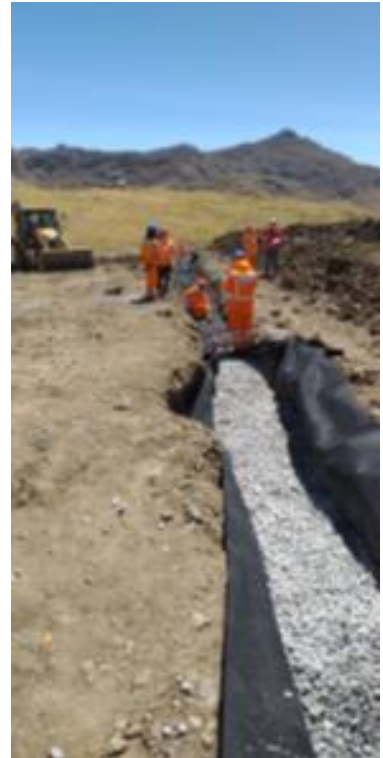
600.0 OBRAS DE ARTE Y DRENAJE: partida: 601.A EXCAVACION NO CLASIFICADA PARA ESTRUCTURA; Partida: 650.H GEOTEXTIL NO TEJIDO CLASE 2 , partida 649.E TUBERIA RÍGIDA PERFORADA (6") Partida 605.B MATERIAL FILTRANTE . Se realiza la construcción de subdrenaje dentro del DME km. 183+450

En la progresiva KM. 183+450 dentro del DME se realiza la construcción de subdrenajes, donde se realiza la excavación, colocación de manto geotextil, tubería perforada de 6" y material filtrante. Participan: 1 especialista de producción, 1 capataz, 1 especialista de SST, 8 obreros, 1 operador, 1 especialista de SST y un técnico de la Supervisión.

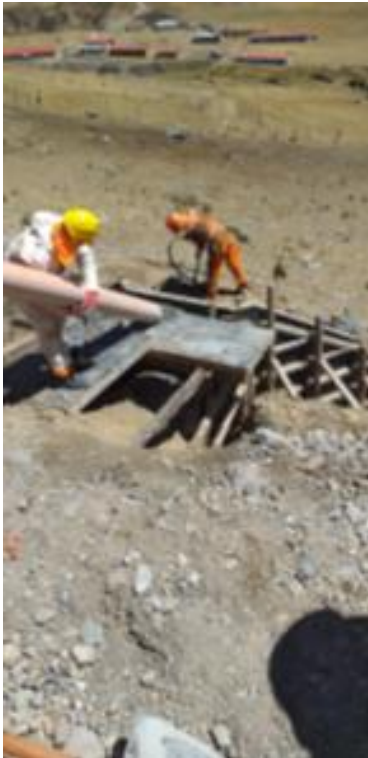
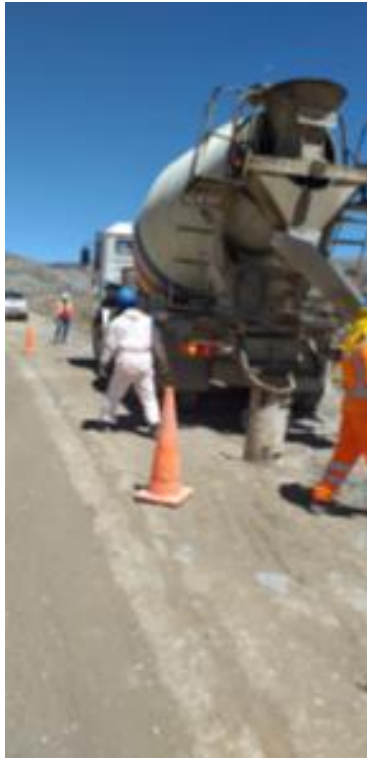
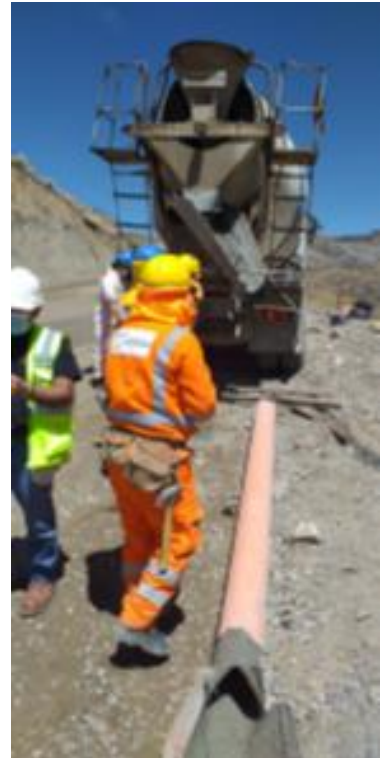
600.0 OBRAS DE ARTE Y DRENAJE: Partida 610.E CONCRETO CLASE E (F´C= 175 KG/CM2) Se realiza el vaciado de aleros de cabezal de alcantarilla en el margen izquierdo de la vía

700.0 TRANSPORTES: Partida 700.G TRANSPORTE DE CONCRETO HIDRAULICO (CON MIXER) PARA D> 1 KM. Se transporta mezcla de concreto con Camión mezclador.

En la progresiva Km. 186 +098 se realiza el vaciado de cabezal de alcantarilla en el margen izquierdo de la vía, Se utiliza un Camión mezclador (Mixer), vibrador de concreto, 1 chofer, 1 capataz, 4 obreros, 2 vigías.

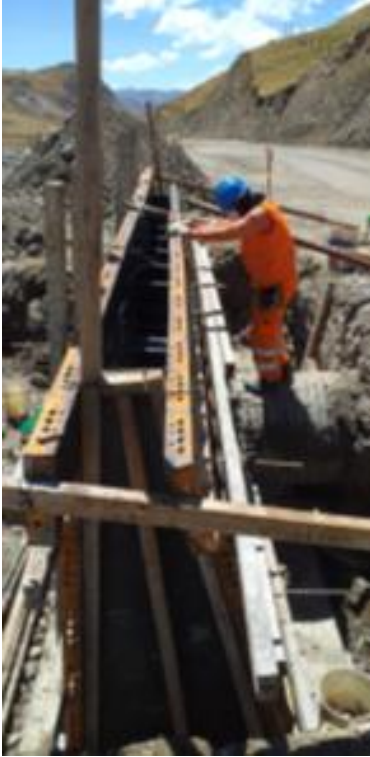
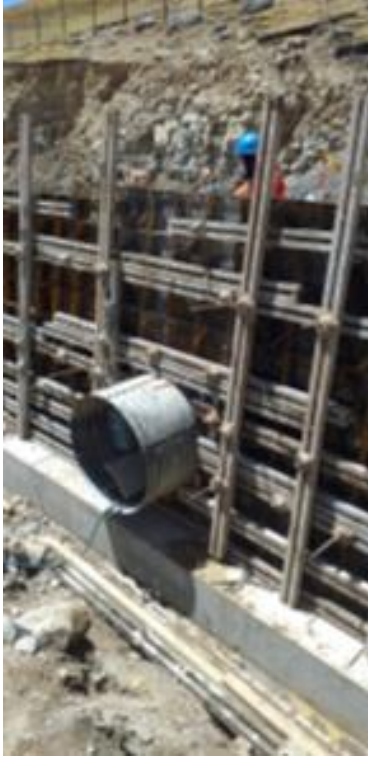
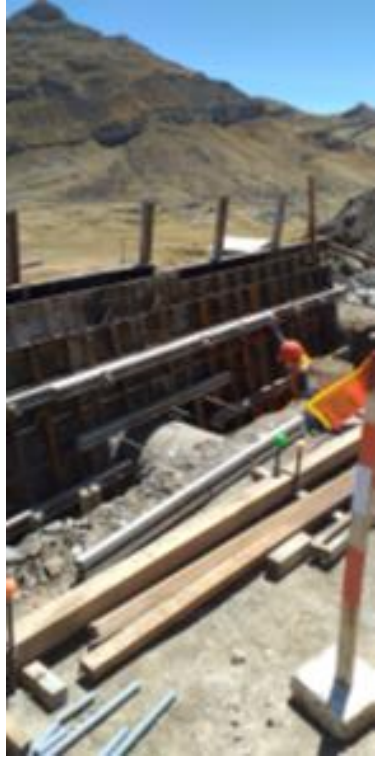
Actividades:
600.0 OBRAS DE ARTE Y DRENAJE , Partida 612.A ENCOFRADO Y DESENCOFRADO PARA OBRAS DE ARTE: Se realiza el encofrado metálico para la construcción de muro- alcantarilla

CDescripcion_____:
Desde la progresiva KM. 187+740 a 187+746 se realiza el encofrado para la construcción de muro - alcantarilla en el margen izquierdo de la vía, Participan 1 capataz, 4 obreros.
