BITACORA ELECTRÓNICA DE OBRA

Confirma Bitacora: Si	Nro Informe: 0013	Fecha Informe: 18-08-2020	Nombre De La Obra: Carretera Oyon- Ambo, Tramo II: Dv. Cerro de Pasco- Dv. Chacayan	Personal Encargado: BORIS WALTER AYLLÓN CARCELÉN
---------------------------------	-----------------------------	-------------------------------------	---	---

PANEL FOTOGRAFICO

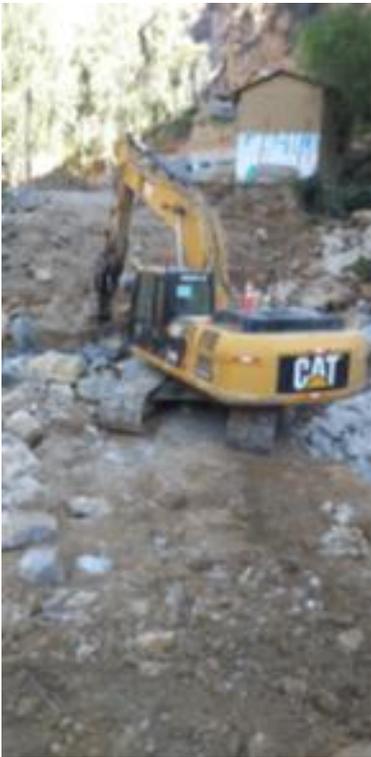
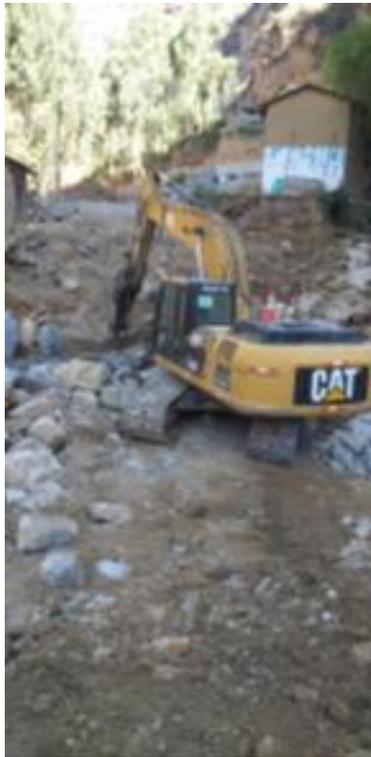
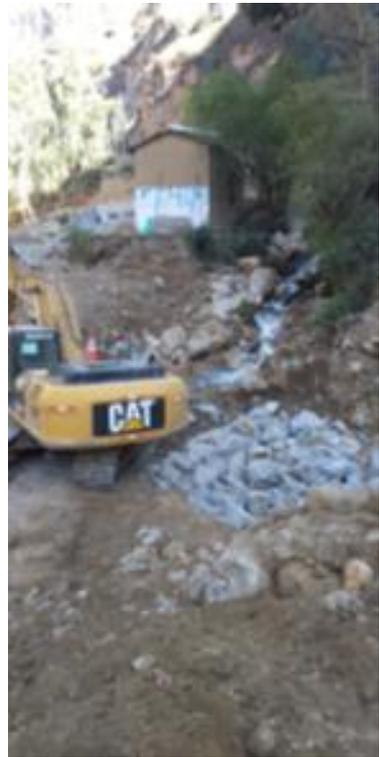
CDescripcion_____:
En la progresiva Km. 212+028.50 es el frente No, 1 donde se continua con la demolición del puente menor Huarautambo, donde continua trabajando una excavadora con accesorio de perforación, 1 Volquete, 1 capataz, 4 obreros, 2 vigías

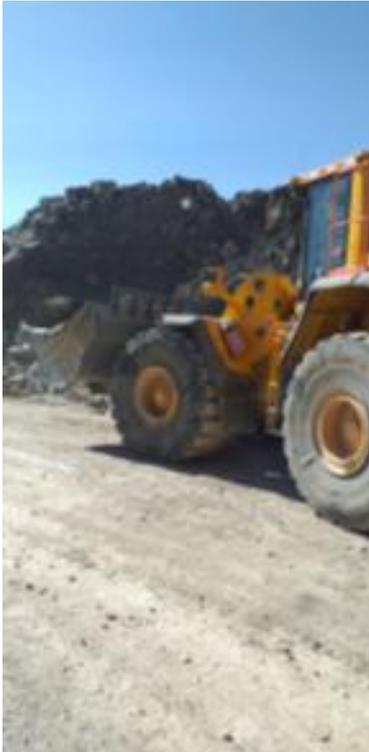
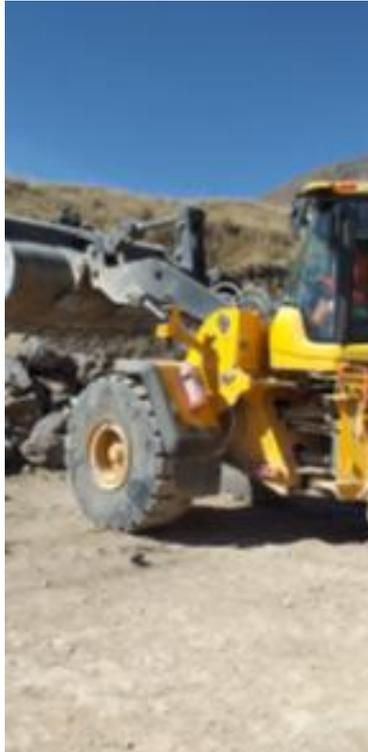
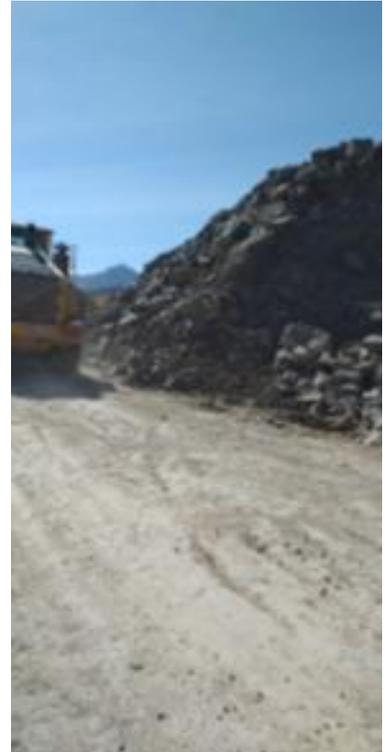
En la progresiva Km. 197+300 Se realiza la remoción de rocas,, se realiza la carga de roca y apilado a cien metros de la vía utilizando un Cargador frontal y con una Excavadora de oruga se realiza la carga de volquetes haciva los DME ubicado en la progresiva 183+450

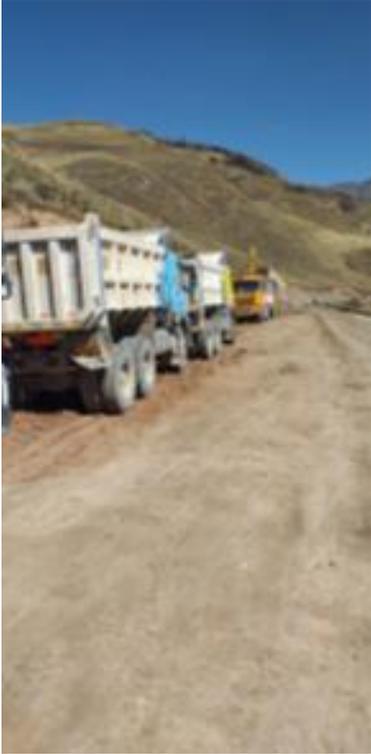
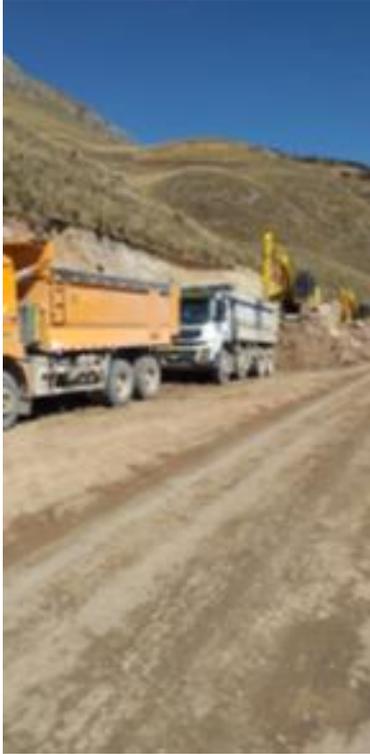
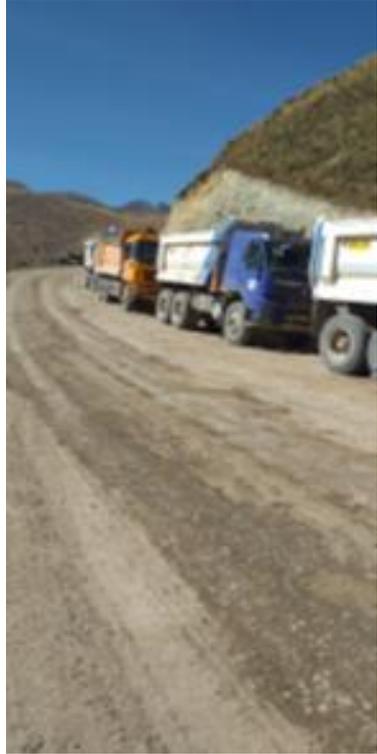
CDescripcion_____:
En la progresiva Km. 193+300 Se ubica el tercer frente de trabajo, Se observó 2 excavadoras de oruga y 13 volquetes, estacionados en fila, donde los 13 conductores y 2 operadores realizan los trabajos en horas nocturnas, solo hay un vigilante trabajando. Este material es transportado a los DME ubicados en el tramo 1.

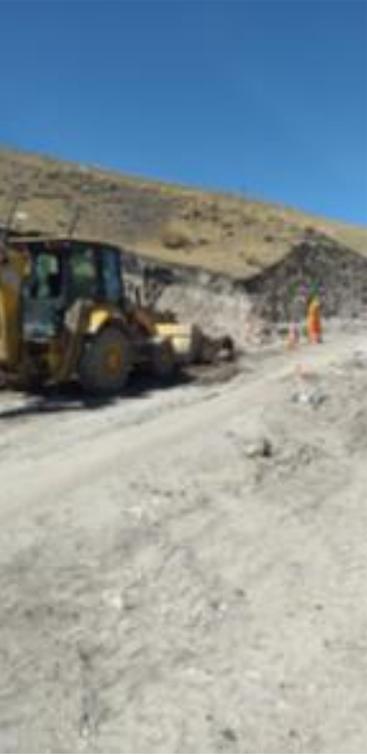
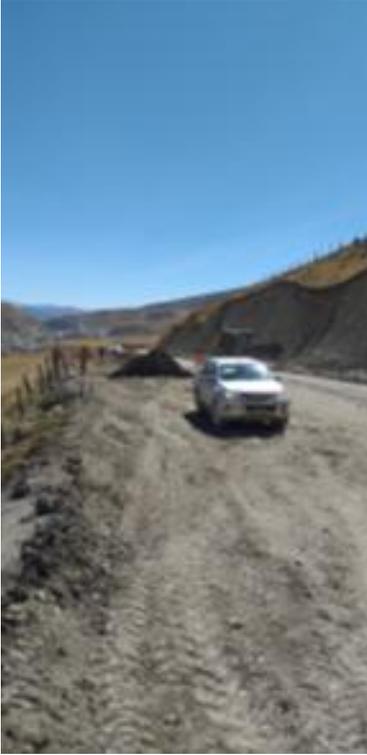
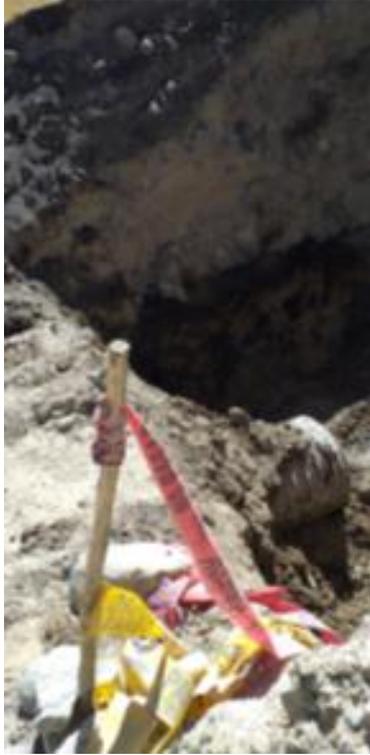
CDescripcion_____:
En la progresiva KM. 186+966 se realizo la excavación en la zona de alcantarilla, donde con una retroexcavadora se apila el material excavado para su carga y transporte hacia el, DME cercano

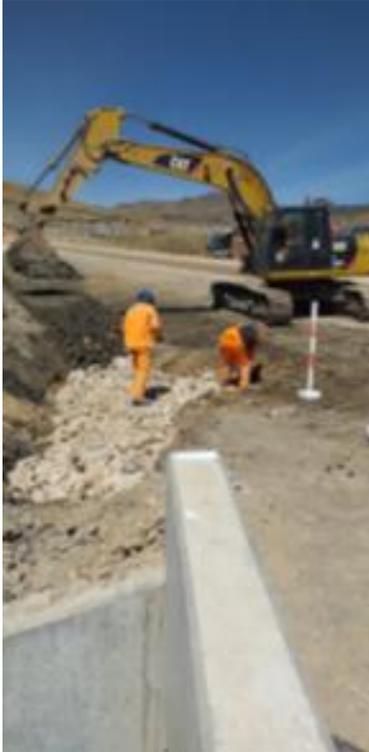
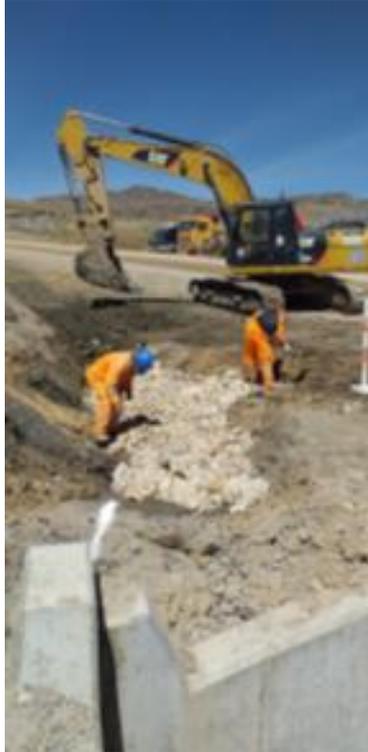
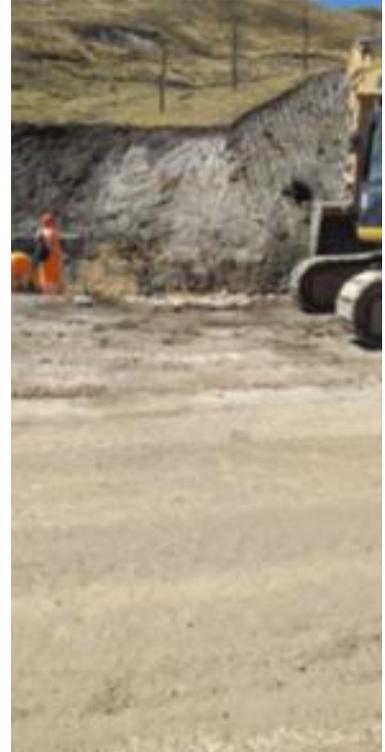
En la progresiva Km. 184+860 Se realiza la colocación de material filtro de una descarga de sub drenaje. En esa área se corrige el acumulamiento de humedad en esa zona, colocando manto y material filtro hacia la descarga por el margen izquierdo de la vía. Participan 1 capataz, 2 obreros, 1 operador , 2 vigías. Se utiliza una excavadora de oruga.

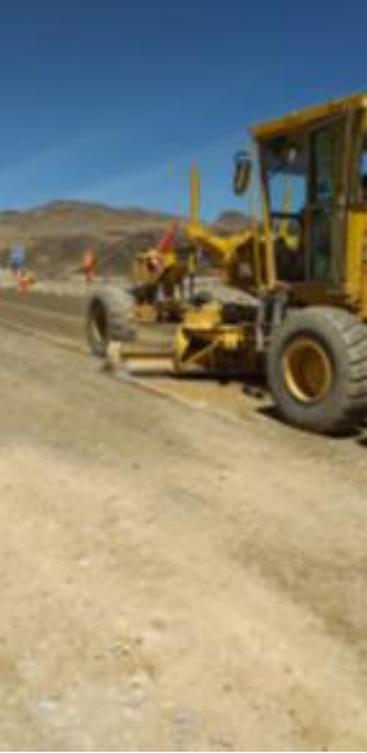
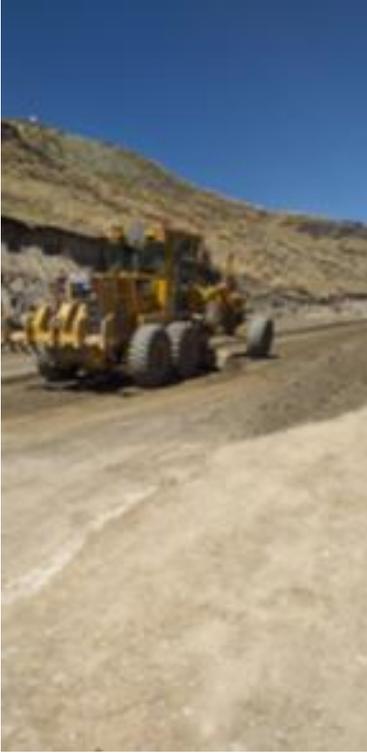
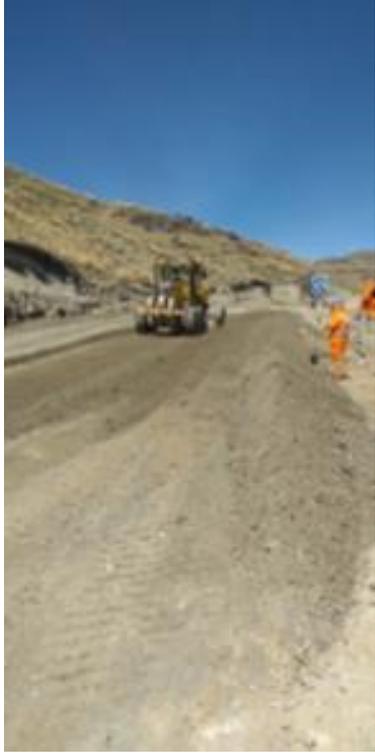
CDescripcion_____:
En la progresiva KM. 193+000 a la 193+130 Se realiza la conformación del terraplén, donde se coloca la primera capa de la corona del terraplén, Se utiliza el material del centro de acopio ubicado en la progresiva KM. 220+000, Se utiliza una Motoniveladora, una Vibrocompactadora de rodillo , 1 camión cisterna, 2 operadores, 1 chofer, 4 obreros, 2 vigías, 2 ingeniero especialistas de la Contratista.

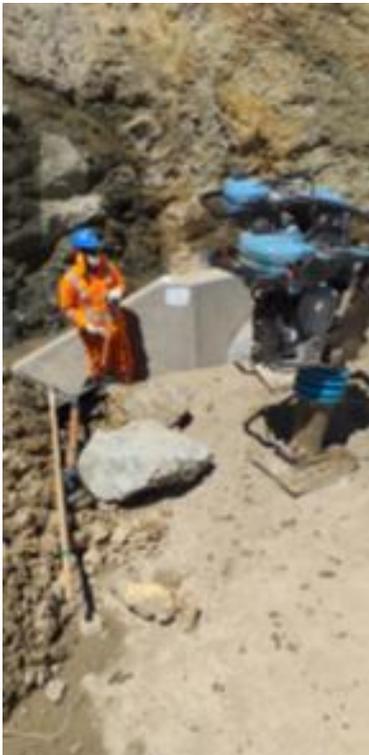
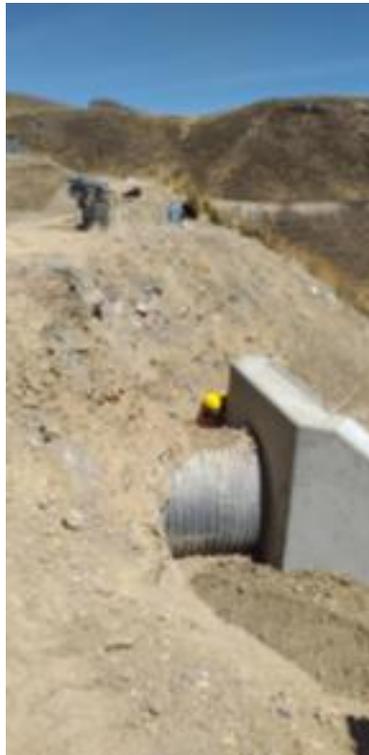
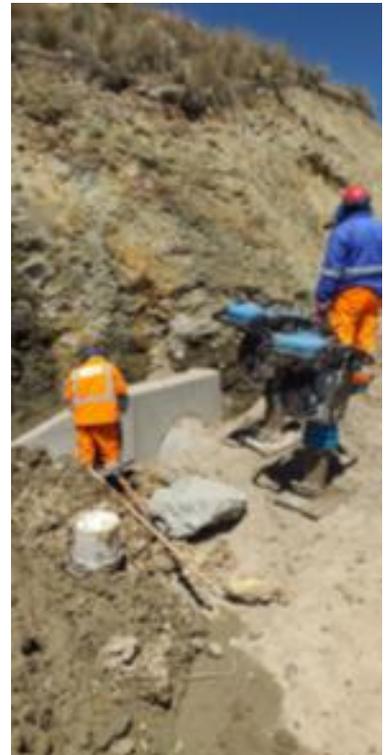
En la progresiva KM. 182+780 se realiza el relleno y la compactación en los lados de los cabezales de alcantarilla ubicados en el lado izquierdo y derecho. Se utiliza 4 vibroapisonadores , 6 obreros, 1 capataz.

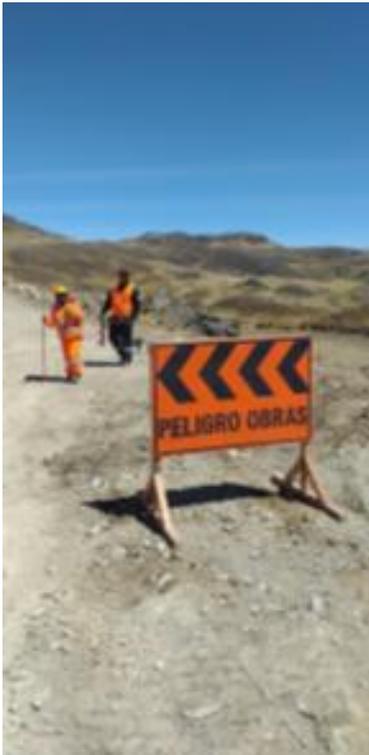
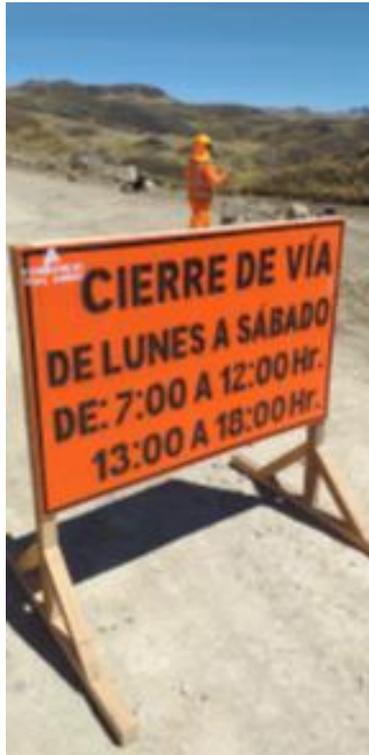
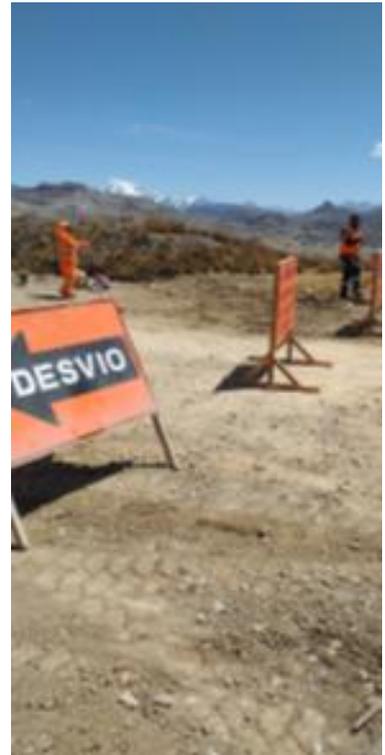
8) Incidentes: Hoy nuevamente se presento el incidente en la progresiva 180+990 donde la Empresa Contratista del tramo 1, OYON- AMBO realizó un cierre total en la Vía, sin aviso previo a las comunidades, ni a las Empresas que trabajan en el tramo 2 y Empresas de la zona, ocasionando un congestionamiento vehicular y malestar Social. Se observó que no estaban realizando ningún trabajo en el sector en un radio de 12 km y se le solicito la apertura inmediata de la vía para evitar PROBLEMAS SOCIALES en el sector y evitar la paralización de los trabajos de transporte que se realizan en el tramo 2.

En la progresiva KM. 180+990 la Empresa Contratista CONSORCIO VIAL AMBO de la Via Oyon- Ambo TRAMO 1 , ha efectuado el cierre de vía, sin participación previa a las comunidades, sin estar realizando ninguna actividad en esta zona (Esta empresa esta realizando actividades en el Km. 168+000 y esta cerrando la vía en el km. 180+990), ocasionando PROBLEMAS SOCIALES puesto que paraliza las actividades normales de los pobladores y paraliza las actividades de transporte de material de eliminación del Contratista CONSORCIO CARRETERO DEL PERU que trabaja en el TRAMO 2 y realiza transporte hacia los DME ubicados en el TRAMO 1 (DE ACUERDO AL EXPEDIENTE TECNICO). Se requiere la coordinación urgente donde se reúnan las dos Empresas, junto con las Supervisiones de cada una, para que no se paraliquen las actividades de transporte.

Se recomienda la coordinación entre las empresas Contratistas y Supervisión que trabajan en la Via Oyon- Ambo del TRAMO 1, TRAMO 2 Y TRAMO 3 para que no se generen retrasos por cierres de vías sin previo aviso, en los tramos 1, 2 y 3.

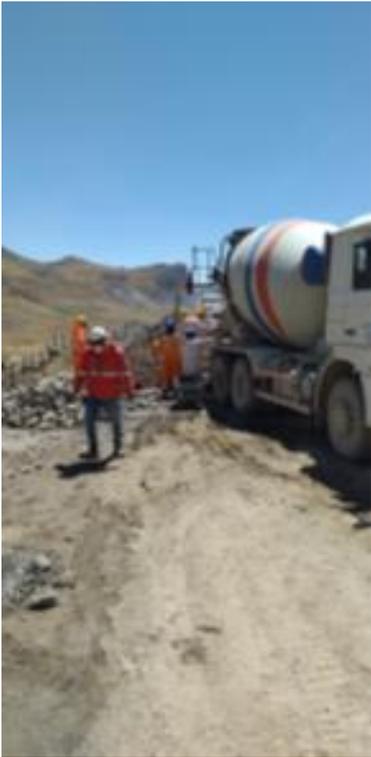
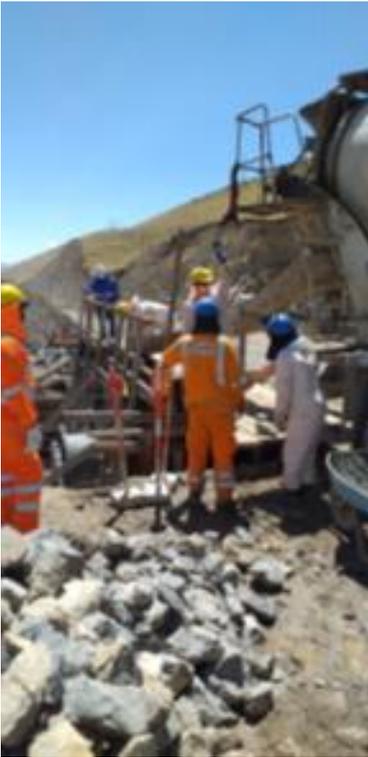
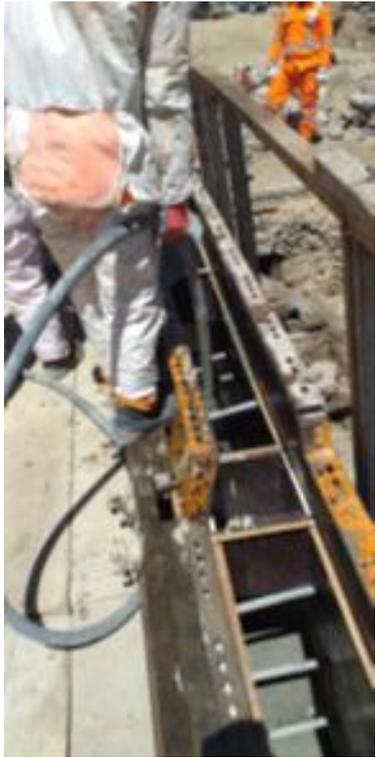
CDescripcion _____ :
En las progresivas Km. 185+736 al Km.185+742 se realiza el vaciado de concreto ciclopeo de F'c= 175 kg/cm2 para la construcción de muro alcantarilla. 1 Camion mezclador (MIXER), 9 probetas cilindricaws, 1 cono de abrahams , 1 vibrador de concreto , 1 termometro, participan , 1 capataz, 6 obreros, 2 técnicos de control de calidad, 2 especialistas de la Contratista. En este día todo el personal técnico y profesional de la Supervisión se hacian la prueba rapida del COVID-19 dentro de sus instalaciones en Yanahuanca.
