BITACORA ELECTRÓNICA DE OBRA

Confirma Bitacora: Si
Nro Informe: 6
Fecha Informe: 18-08-2020
Nombre De La Obra: Corredor vial Lima-Canta-Huayllay-Dv. Cochamarca-Emp. PE 3N Obras de Rehabilitación y Mejoramiento
Personal Encargado: LUZMILA GUERRA MOTTA

OBRA: “MEJORAMIENTO, REHABILITACIÓN Y CONSERVACIÓN POR NIVELES DE SERVICIO DEL CORREDOR VIAL, LIMA – CANTA – HUAYLLAY – DV. COCHAMARCA – EMPALME PE 3N”

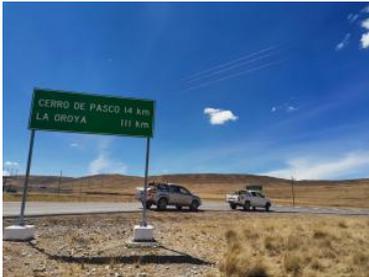
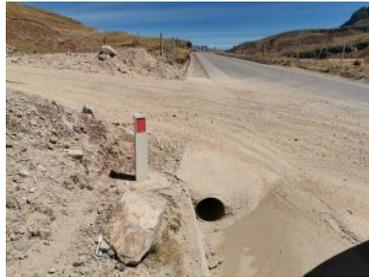
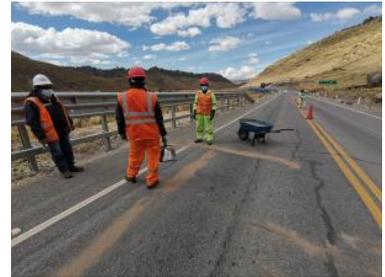
1.04 Sellado de Fisuras y Grietas en Calzada

- Equipo: 1 Minivan para transporte de personal con su conductor
- Personal: 3 auxiliar y 2 vigia
- El sellado de fisuras y grietas se realiza en el segmento 20 del tramo III
- Se aprecia falta de mantenimiento en la cuneta ubicada en la variante Huayllay.
- Se ha realizado una inspección visual en el tramo IV Dv. Cochamarca - Empalme PE 3N, en la cual no se ha verificado actividad alguna de conservación.

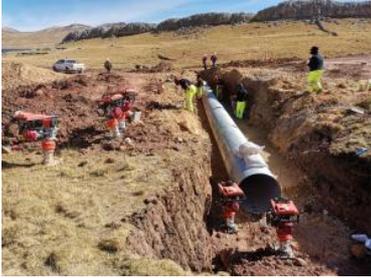
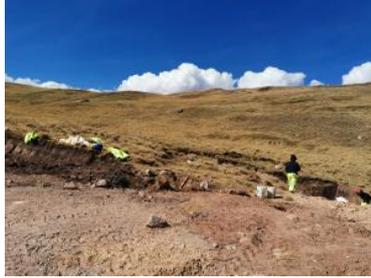
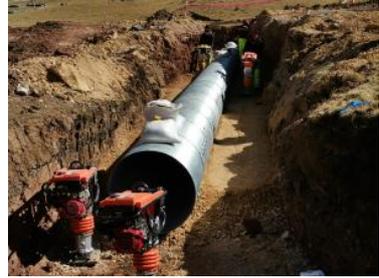
Actividades:
01.01.06Obras de Arte
01.01.06.04Relleno para Estructuras
01.01.06.11Tubería Corrugada de Acero Galvanizado Circular de 0.90 m de diámetro

- Equipo y maquinaria: 9 und vibro pisón
- Personal: 1 capataz, 5 auxiliar
- En el frente de trabajo no se cuenta con lavamanos ni baño químico al momento de la inspección visual en campo
- El material para las actividades de relleno es transportado de la cantera ubicada en el km 83+700
- No se cuenta con vigías, parte del personal auxiliar se ha retirado algunos elementos de protección personal - EPP (chaleco de identificación) dejándolos a un lado del trabajo.
- Personal técnico del Contratista y la Supervisión Externa de obra, se encuentra en el punto a fin de realizar los protocolos de calidad correspondiente en la actividad de relleno para estructuras.
- La actividad se realiza en el km 82+143

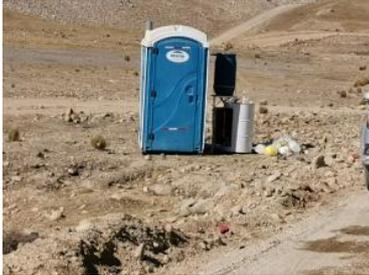
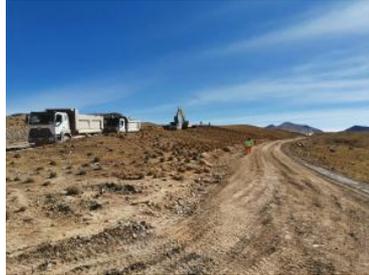
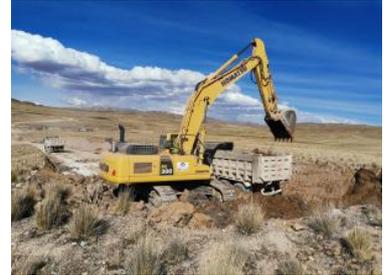
01.01.02 Movimiento de Tierras
01.01.02.05 Excavación en Explanaciones en Material Común

- Equipo y maquinaria: 1 und excavadora sobre orugas y 5 volquetes con sus respectivos operadores
- Personal: 1 ayudante, 2 vigías (sin radio)
- Se cuenta con un baño químico y lavamanos al momento de la inspección visual en campo
- El material producto de las excavaciones se transporta al DME ubicado en el km 77+500
- La actividad de explanaciones se realiza entre los kms 79+000 @ 80+100

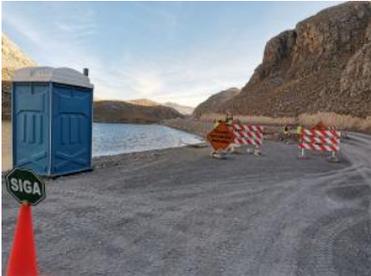
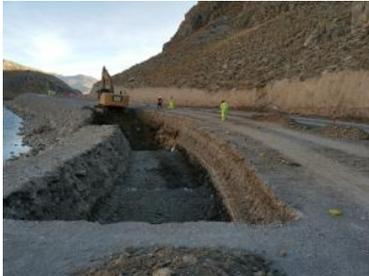
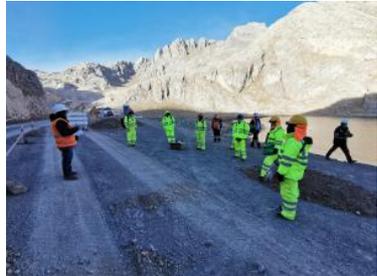
Actividades:
01.01.05.01 Muro de Concreto Armado
01.01.05.01.01 Excavación No Clasificada para Estructuras

CDescripcion_____:
•Equipo y maquinaria: 1 excavadora sobre orugas y 3 volquetes, con sus respectivos operadores.
•Personal: 1 capataz, 1 operario, 1 oficial, 3 ayudantes y 2 vigías
•Se cuenta con un baño químico, pero no lavamanos al momento de la inspección visual en campo
•El material producto de la excavación es transportado al DME ubicado en el km 42+000
•La excavación para muro de contención se realiza entre los kms 40+090 @ 40+107
