BITACORA ELECTRÓNICA DE OBRA

Confirma Bitacora: Si	Nro Informe: 0014	Fecha Informe: 19-08-2020	Nombre De La Obra: Carretera Oyon- Ambo, Tramo II: Dv. Cerro de Pasco- Dv. Chacayan	Personal Encargado: BORIS WALTER AYLLÓN CARCELÉN
---------------------------------	-----------------------------	-------------------------------------	---	---

PANEL FOTOGRAFICO

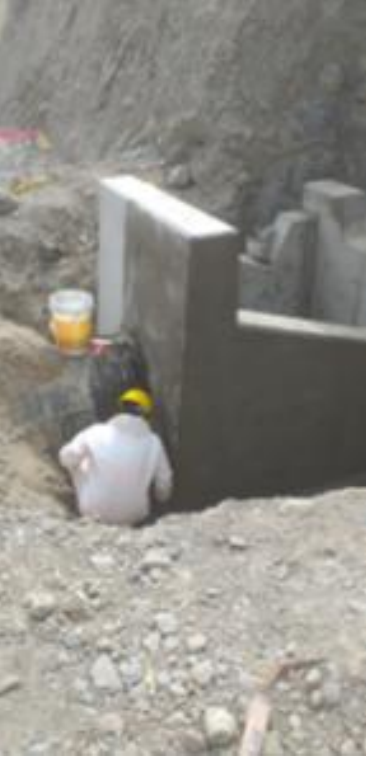
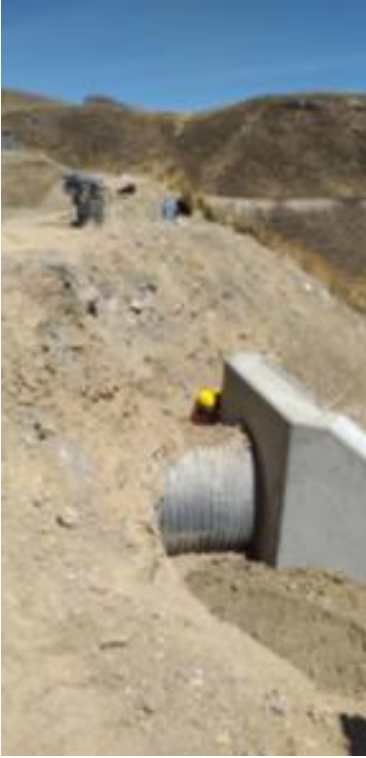
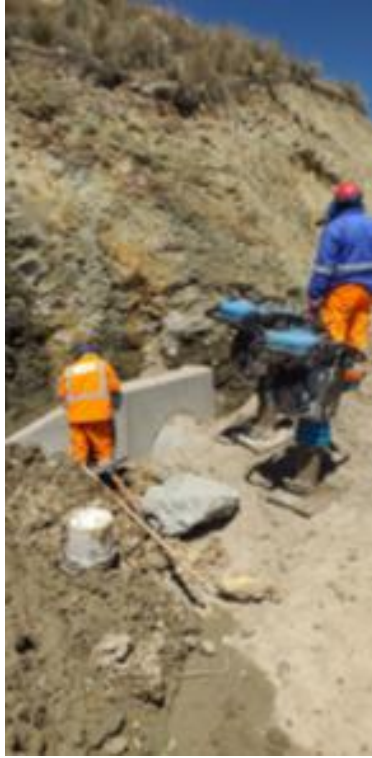
Actividades:
600.0 OBRAS DE ARTE Y DRENAJE, Partida 610.E CONCRETO CLASE E (F'c= 175 kg/cm2) Se realiza el acabado final del vaciado del cabezal de alcantarilla.

CDescripcion:
En la progresiva KM. 187+540 se le realiza el acabado final al cabezal de alcantarilla vaciada, (en los dos lados) participan 2 albañiles, 1 capataz

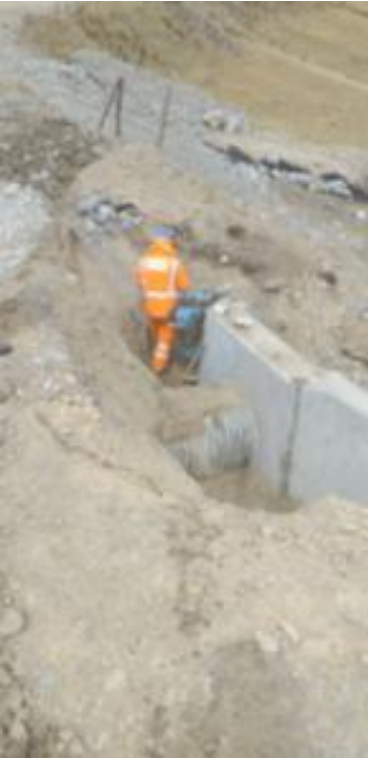
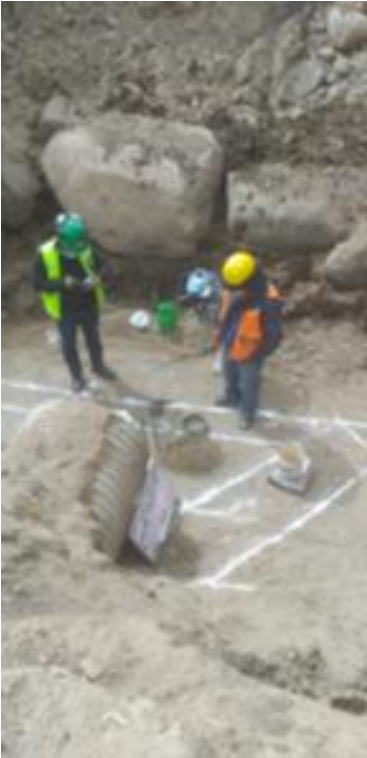
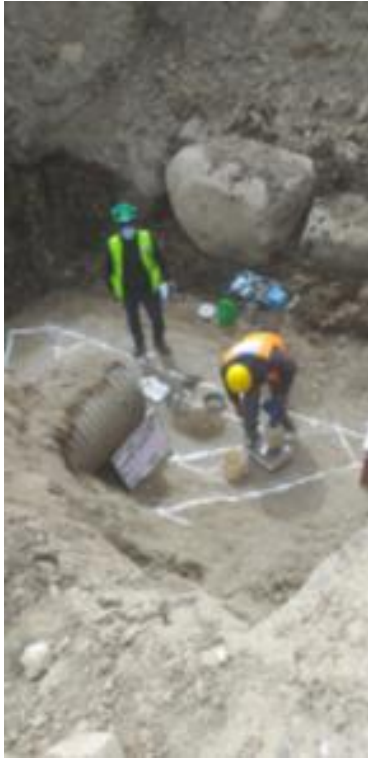
Actividades:
600.0 OBRAS DE ARTE Y DRENAJE ; Partida 605.A RELLENO PARA ESTRUCTURA

CDescripcion_____:
En la progresiva KM. 186+966 se realiza el relleno compactado en los dos lados de los cabezales de alcantarillas, La supervisión realiza los controles de calidad con la toma densidades por capas compactadas, utilizando el Cono de arena. participan 1 capataz, 4 obreros, 2 vigías , 1 técnico de la Contratista y 1 Tecnico de la Supervisión.

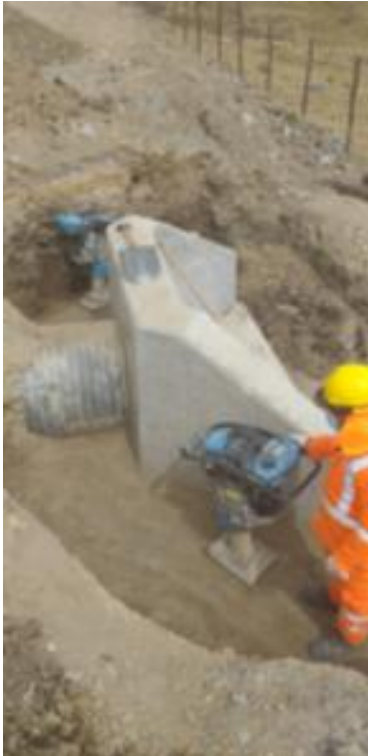
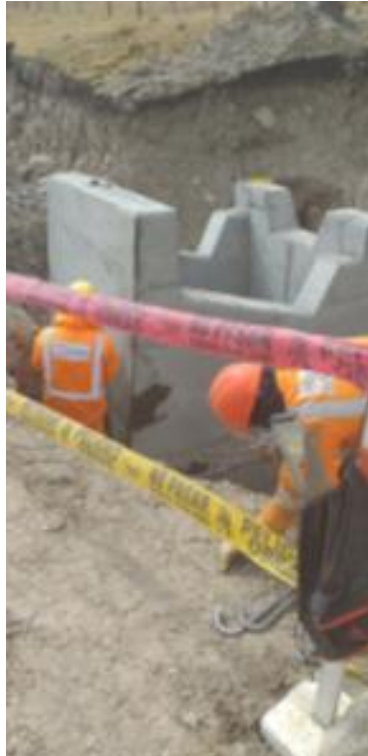
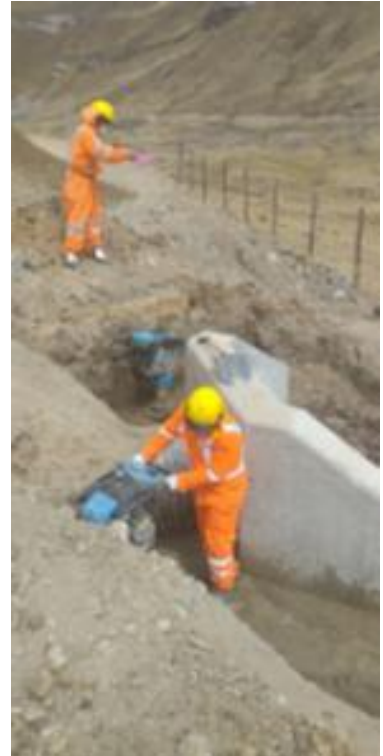
600.0 OBRAS DE ARTE Y DRENAJE; Partida 605-A RELLENO PARA ESTRUCTURA:
Se realiza el relleno compactado en los lados de los cabezales de alcantarillas.

En la progresiva Km. 186+800 se realiza el relleno compactado con vibroapisonador en las zonas adyacentes a los cabezales de concreto, Se utiliza 3 vibroapisonadores, 4 obreros , 1 capataz

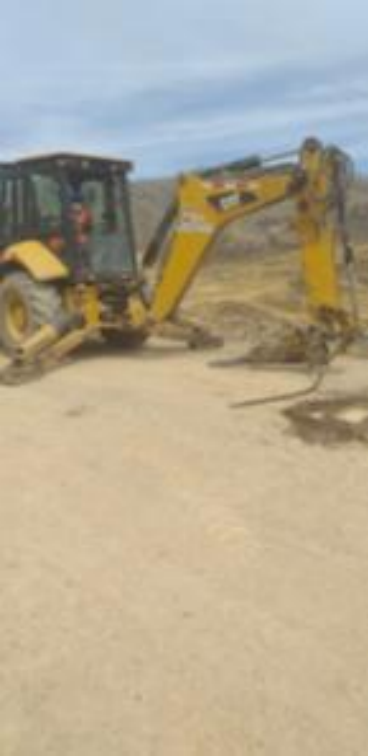
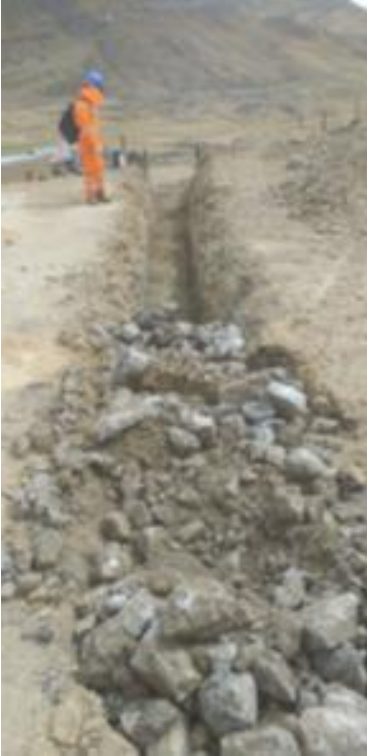
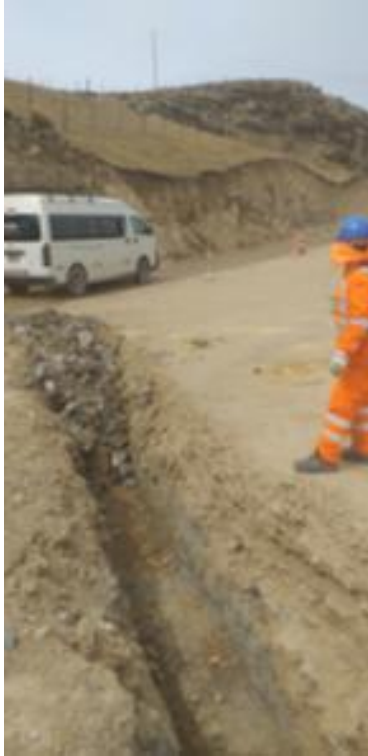
Actividades:
600.0 OBRAS DE ARTE Y DRENAJE: Partida 601.A EXCAVACIÓN NO CLASIFICADA PARA ESTRUCTURAS ; Partida 625.B DESCARGA DE SUBDRENAJE

CDescripcion_____:
En la progresiva KM. 185+650 Se realiza la excavación para la construcción de descarga del subdren. 1 retroexcavadora, 21 Capataz, 2 obreros y 2 vigías.

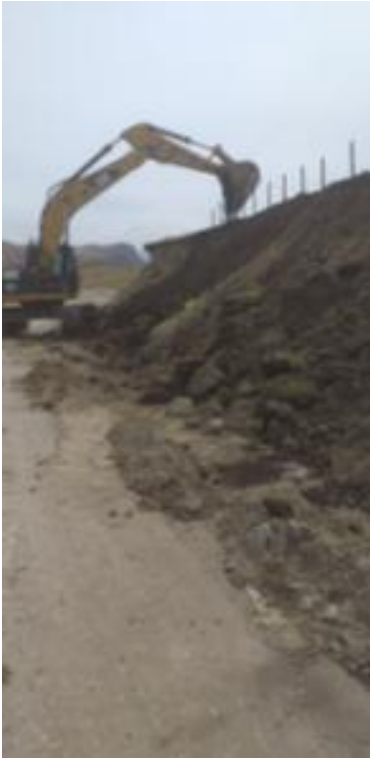
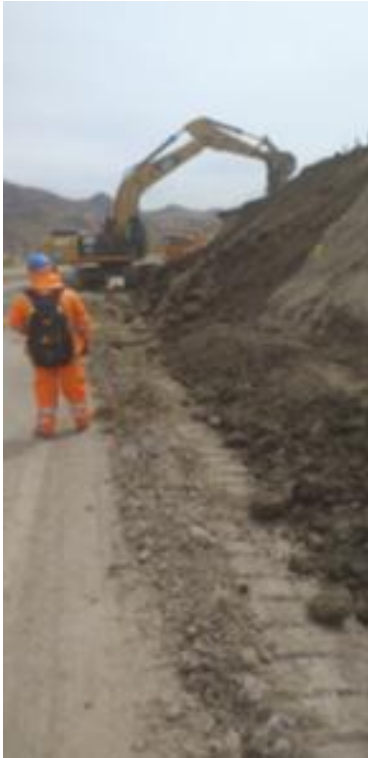
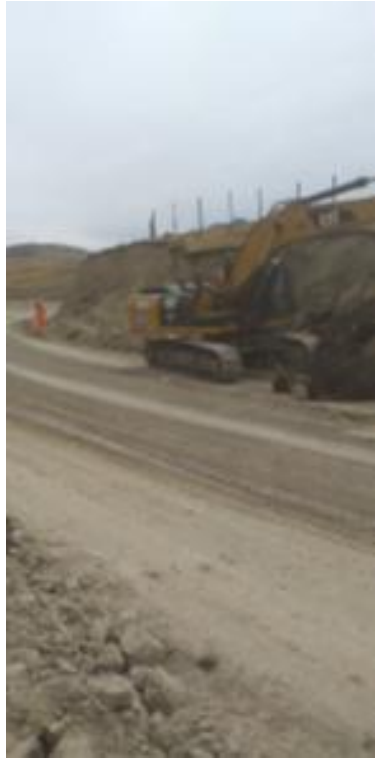
Actividades:
200.0 MOVIMIENTO DE TIERRAS; Partida 207.A PERFILADO Y COMPACTADO EN ZONAS DE CORTE: Se realiza el perfilado en zona de corte en taludes.

CDescripcion_____:
En las progresivas Km. 184+470 a km. 184+600 Se realiza el perfilado en zonas de corte en pie de talud, utilizando una excavadora de oruga, participan 1 capataz, 1 operador, 2 obreros, 2 vigías.

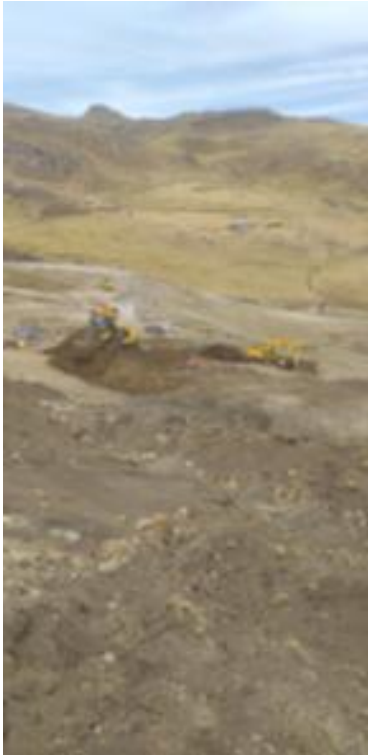
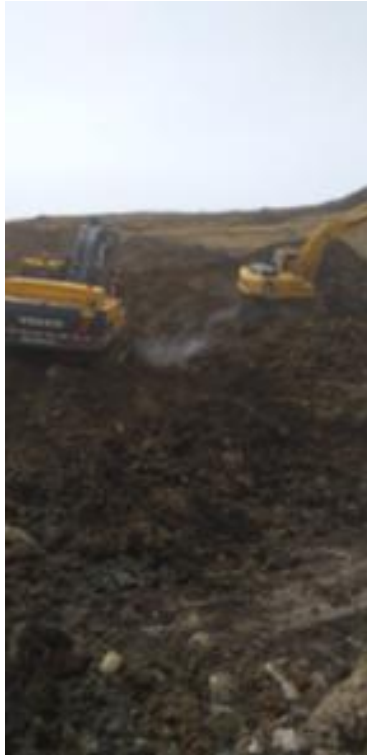
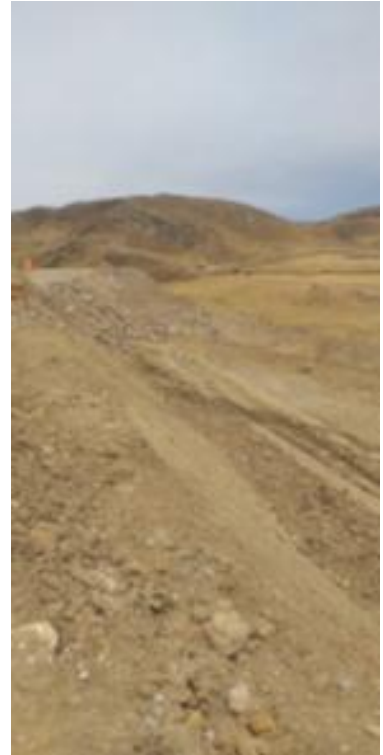
900.0 PROTECCIÓN AMBIENTAL, 907 PROGRAMA DE CIERRE DE OBRA Partida 907.C: ACONDICIONAMIENTO DE DESECHOS Y MATERIAL EXCEDENTE : En el DME KM. 183+450 se realiza el acondicionamiento de desechos y material excedente

En la progresiva KM. 183+450 se ubica el DME donde se están realizando trabajos de acondicionamiento de desechos y material excedente, subdrenajes y construcción de dique. Los equipos utilizados en el DME son: 1 tractor, 1 retroexcavadora, 2 excavadoras de oruga, 1 cargador frontal, 7 volquetes, 4 operadores, 3 capataz, 7 choferes, 2 supervisores ,2 vigías.

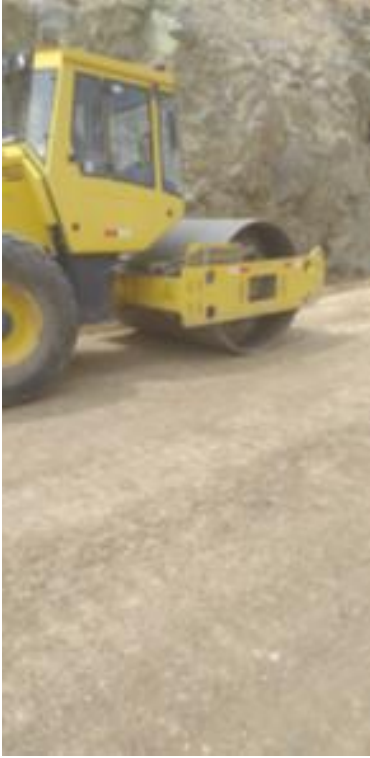
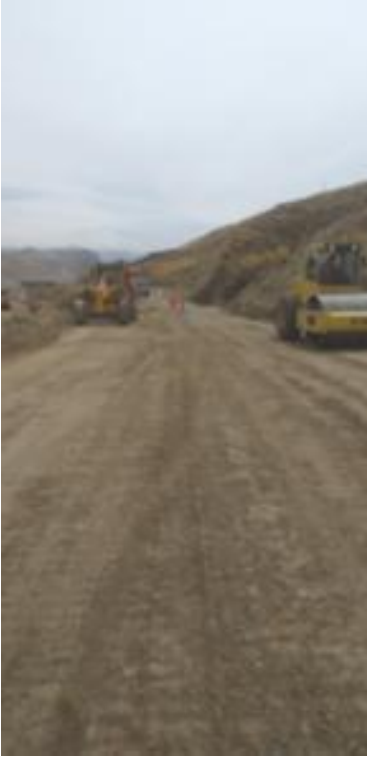
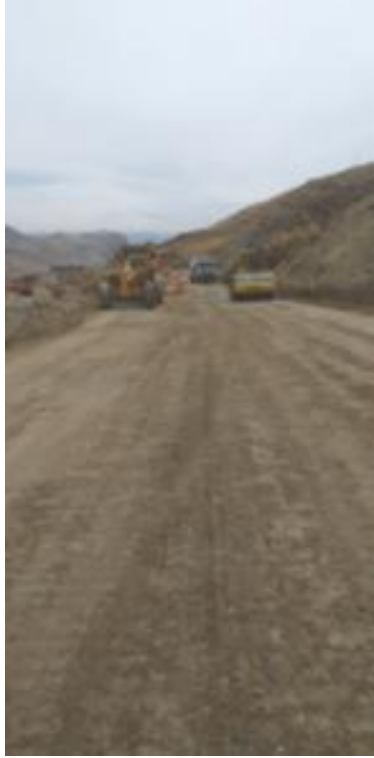
Actividades:
200.0 MOVIMIENTO DE TIERRAS; Partida 210.A CONFORMACIÓN DE TERRAPLENES

CDescripcion_____:
En las progresivas KM. 183+040 al Km. 183+400 Se realiza la conformación de terraplén a nivel de corona (primera capa de 0.15 m de espesor) . Se utiliza 2 vibro compactadoras, 1 motoniveladora, 1 camión cisterna, participan 1 capataz, 4 obreros , 2 vigias, 2 especialistas de la contratista (Producción y obras de arte y drenajes) y 2 técnicos de la supervisión.

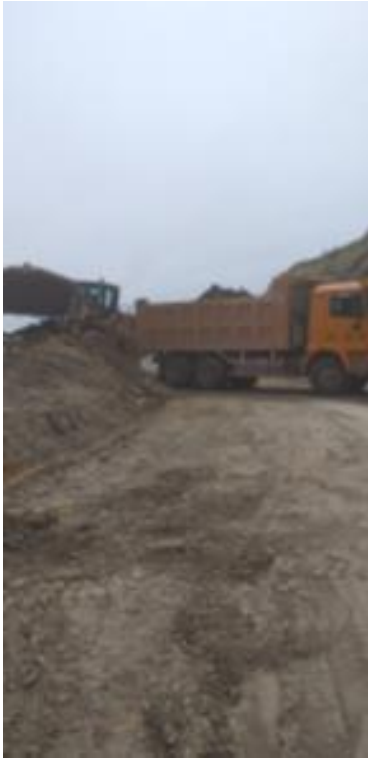
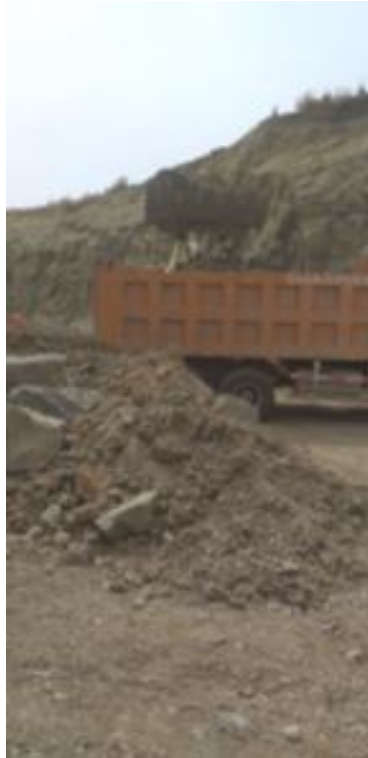
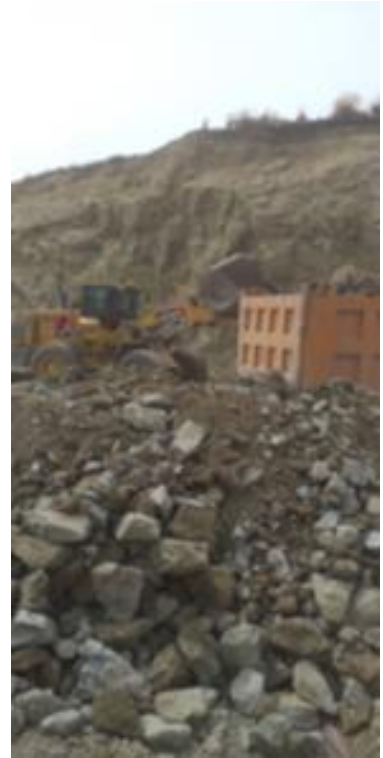
Actividades:
700.0 TRANSPORTES; Partida 700.H TRANSPORTE DE ELIMINACIÓN DE MATERIAL A DME PARA D>1 KM.

CDescripcion_____:
En la progresiva KM 182+270 se realiza el transporte de material producto de derrumbes hacia el DME ubicado en el Km 183+450

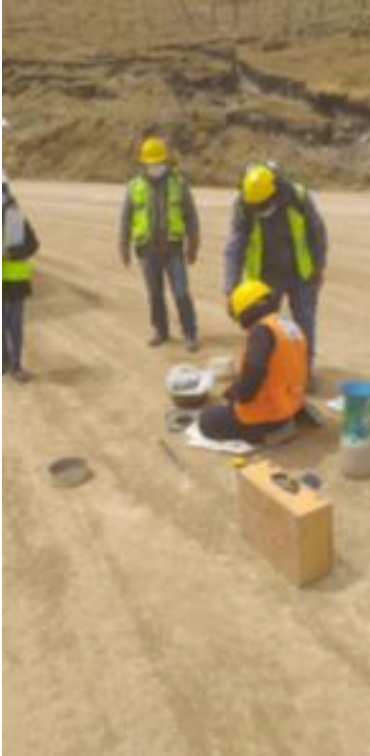
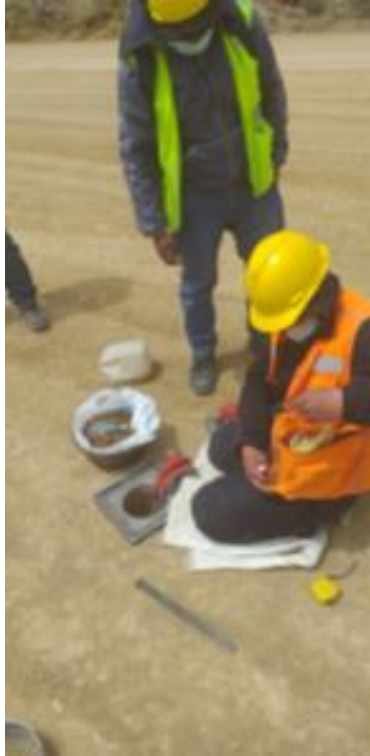
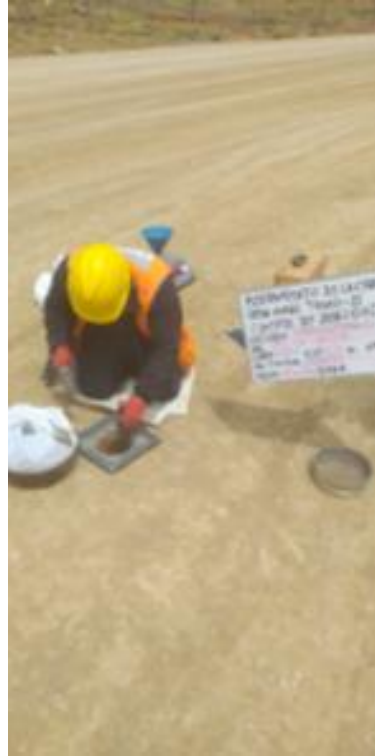
Actividades:
CONTROL DE CALIDAD EN CAMPO: La Supervisión realiza la verificación de las densidades y porcentaje de humedad del terraplén construido en las progresivas Km 181+470 a Km. 181+690

CDescripcion_____:
En las progresivas Km. 181+470 a 181+690, El equipo de Control de Calidad de la Supervisión realiza ensayos de densidad y determinación de porcentaje de humedad del material de terraplén colocado a nivel de subrasante de la vía, donde se utiliza el Cono de Arena para la determinación de densidades y el equipo speedy para la determinación del porcentaje de humedad. 2 técnicos y 1 especialista de la Supervisión y 1 técnico de la Contratista realizan los ensayos de campo.

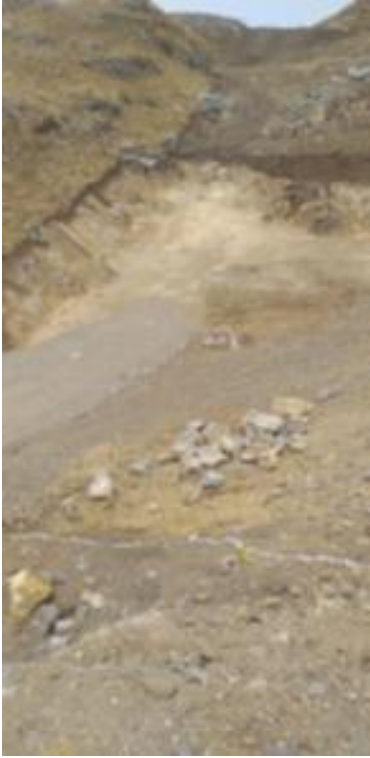
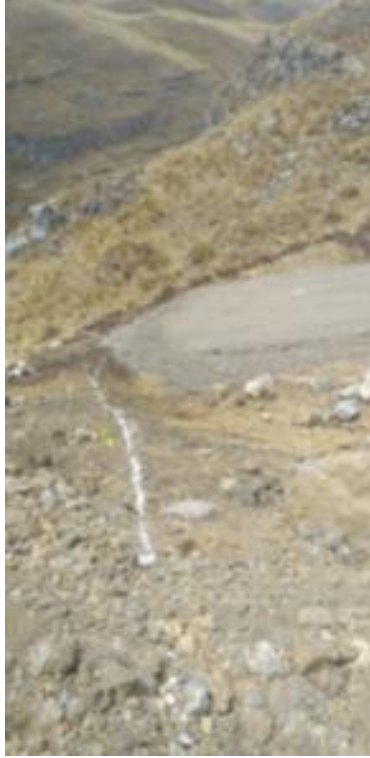
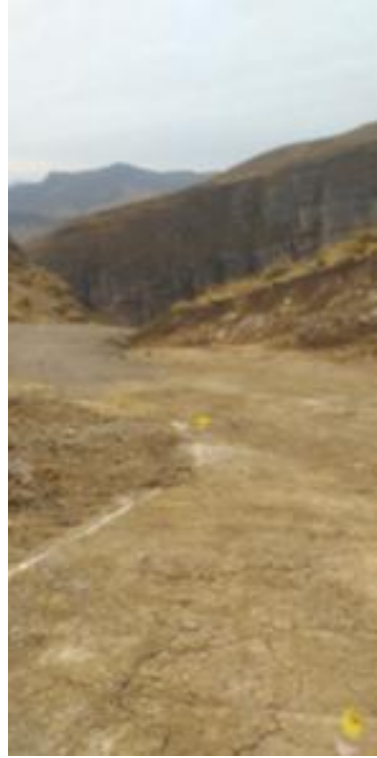
Actividades:
VISITA DE VERIFICACIÓN DE ACTIVIDADES EJECUTADAS EN DME DEL KM. 190+200 : Se realizo la visita de Verificación de actividades ejecutadas en el Dme 190+200

CDescripcion_____:
En la progresiva KM 190+200 se verifica la existencia de un Deposito de material Excedente (DME), donde se aprecia labores de construcción de vía de acceso, retiro de material orgánico, excavaciones realizadas, compactación en el terreno y labores topográficas.
