BITACORA ELECTRÓNICA DE OBRA

Confir ma Bitaco ra:	Nro Inform e: 96	Fecha Informe: 18-08-2020	Nombre De La Obra: Carretera Patahuasi - Yauri - Sicuani, tramo: Negromayo- Yauri-San Genaro	Personal Encargado: R O M M E L C H A N C A RAMIREZ
-------------------------------	---------------------------	------------------------------	---	---

Panel Fotográfico de la Bitacora de Obras

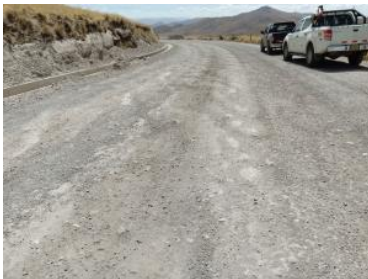
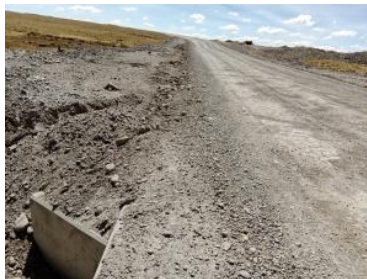
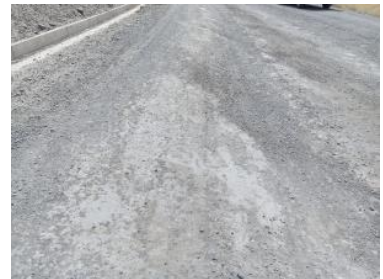
1

Actividades:
Se observo que requiere mantenimiento de vía.

En el recorrido se observa que requiere mantenimiento de via, Km 90+400 hasta Km 99+500 en el tramo I Negromayo - Tintaya.

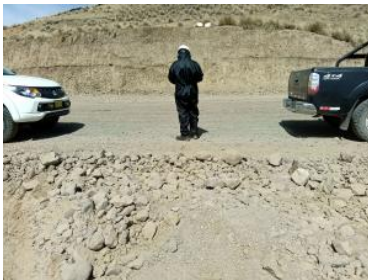
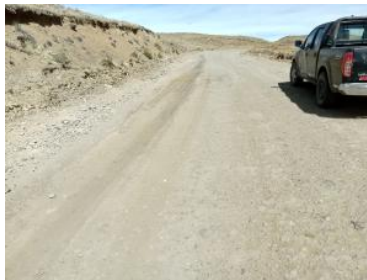
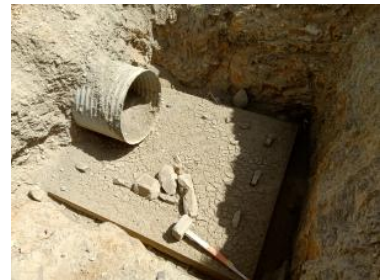
2

Actividades:
Se observo que se necesita mantenimiento de vía.

Se observo que se requiere el mantenimiento de vía Km 68+000 hasta Km 74+000 y se observo las condiciones en que se encuentra las obras de arte en este tramo, se realizado la verificación junto con el personal de la supervisión.

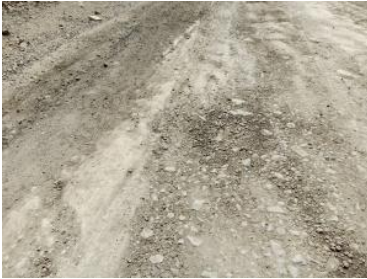
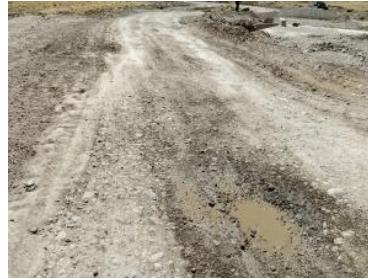
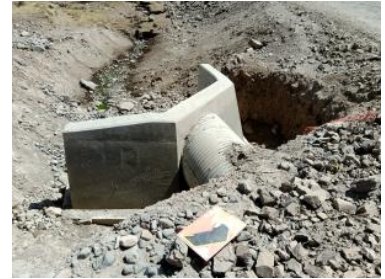
3

Se observó que requiere mantenimiento de vía.

Se observó en Km 77+500 hasta Km 78+800 se requiere mantenimiento de vía siendo el tramo más crítico 78+640 hasta 78+800, también se verifico las obras de arte como las alcantarillas de TMC ya están construidas pero aun le faltan completar los rellenos y emboquillado de los ingresos y salidas.

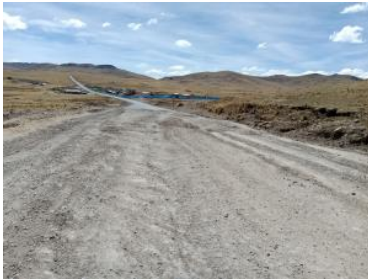
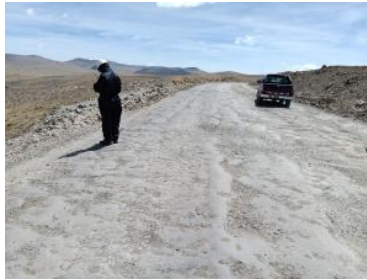
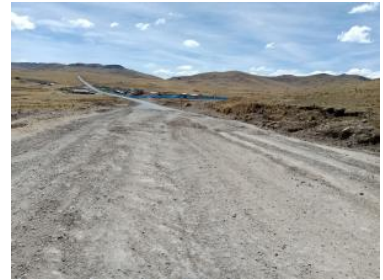
4

Actividades:
 Se observo que se necesita mantenimiento de vía.

En el recorrido junto con al supervisión se ha observado que requiere mantenimiento de vía, Km 79+500 hasta Km 83+330 en el tramo I Negromayo - Tintaya.

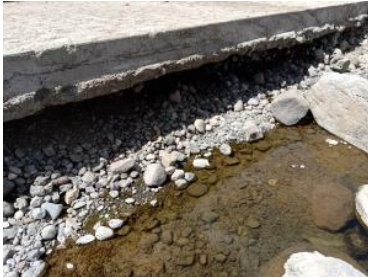
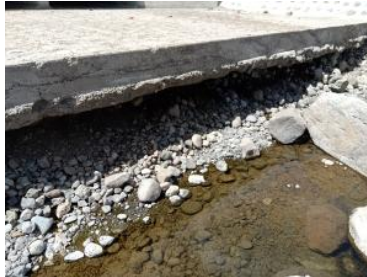
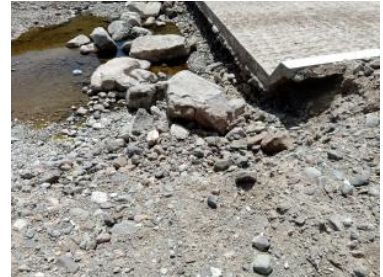
5

Actividades:
 Se observó las condiciones del puente Challuta junto con la supervisión.

Se observó la losa de protección de la zapata en la salida del puente Challuta requiere protección para evitar la socavación de la base de la estructura, Km 83+840 en el tramo I Negromayo - Tintaya.
