BITACORA ELECTRÓNICA DE OBRA

Confirma Bitacora:	Nro Informe: 96	Fecha Informe: 18-08-2020	Nombre De La Obra: Carretera Patahuasi - Yauri - Sicuani, tramo: Negromayo-Yauri-San Genaro	Personal Encargado: ROMMEL CHANCA RAMIREZ
--------------------	--------------------	------------------------------	--	--

Panel Fotográfico de la Bitacora de Obras

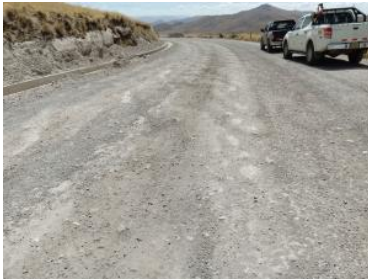
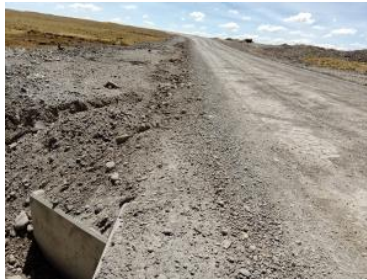
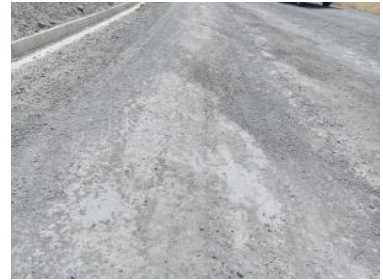
Actividades:
 Se observo que requiere mantenimiento de vía.

1 En el recorrido se observa que requiere mantenimiento de via, Km 90+400 hasta Km 99+500 en el tramo I Negromayo - Tintaya.

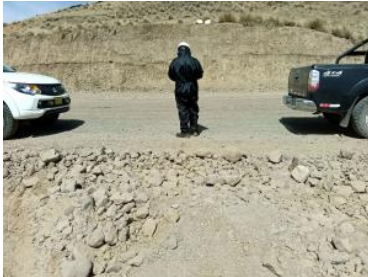
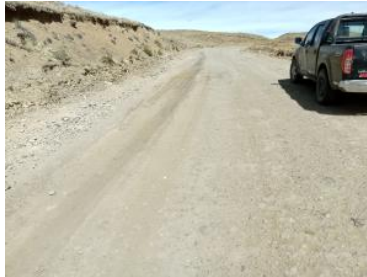
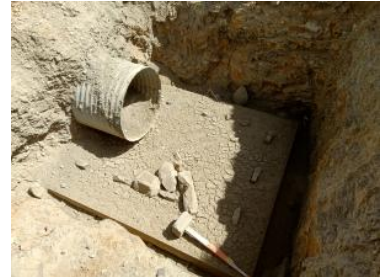
Actividades:
 Se observo que se necesita mantenimiento de vía.

2 Se observo que se requiere el mantenimiento de vía Km 68+000 hasta Km 74+000 y se observo las condiciones en que se encuentra las obras de arte en este tramo, se realizado la verificación junto con el personal de la supervisión.

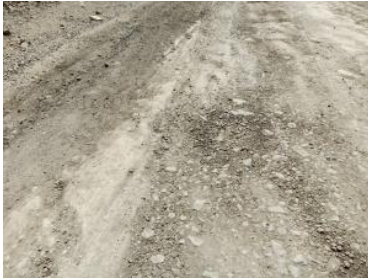
Se observó que requiere mantenimiento de vía.

Se observó en Km 77+500 hasta Km 78+800 se requiere mantenimiento de vía siendo el tramo más crítico 78+640 hasta 78+800, también se verificó las obras de arte como las alcantarillas de TMC ya están construidas pero aun le faltan completar los rellenos y emboquillado de los ingresos y salidas.

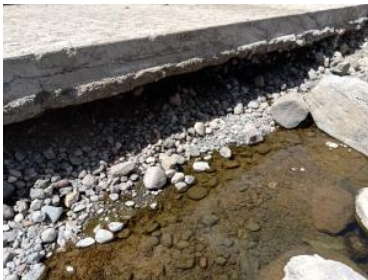
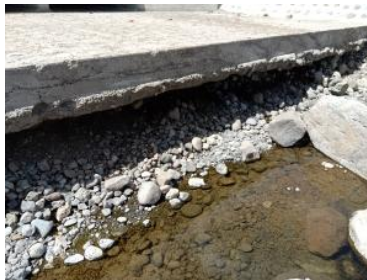
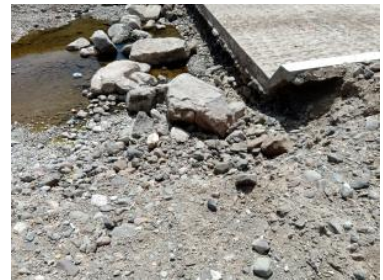
Actividades:
 Se observó las condiciones del puente Challuta junto con la supervisión.

5 Se observó la losa de protección de la zapata en la salida del puente Challuta requiere protección para evitar la socavación de la base de la estructura, Km 83+840 en el tramo I Negromayo - Tintaya.
