BITACORA ELECTRÓNICA DE OBRA

Confirma Bitacora: Si	Nro Informe: 0015	Fecha Informe: 20-08-2020	Nombre De La Obra: Carretera Oyon- Ambo, Tramo II: Dv. Cerro de Pasco- Dv. Chacayan	Personal Encargado: BORIS WALTER AYLLÓN CARCELÉN
---------------------------------	-----------------------------	-------------------------------------	---	---

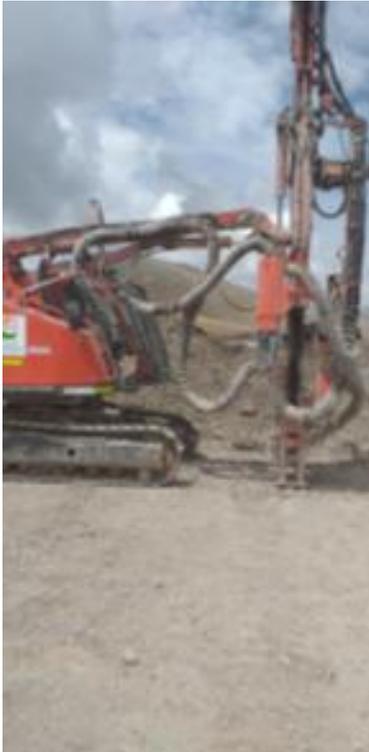
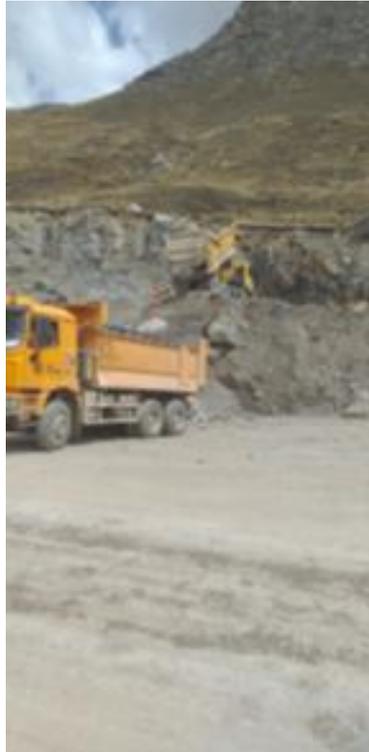
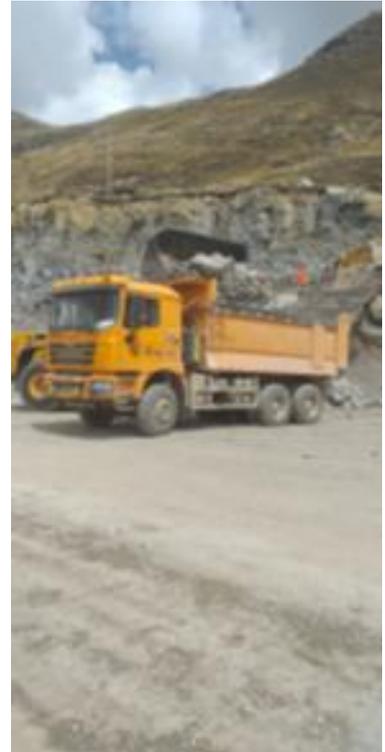
INICIO DE PRODUCCIÓN DE LA CANTERA JUANITA: Se realiza visita a la Cantera Juanita ubicado en la progresiva KM. 188+900 donde se ha iniciado la producción de roca para la chancadora.

En la progresiva Km. 188+900 se a iniciado la producción de roca en la Cantera Juanita , donde se extrae piedra bruta, se tamiza y se carga la roca limpia hacia la chancadora ubicada en la progresiva KM. 188+130 . Se utiliza un equipo perforadora ROCK DRILL marca SANBIT de diametro 3", 4 volquetes, 1 excavadora de oruga, 1 cargador frontal , 1ingeniero de minas de producción, 2 operadores, 4 choferes, 4 peones, 2 vigías.

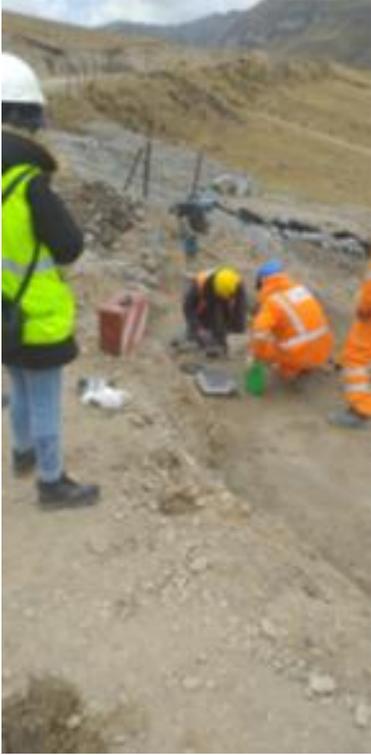
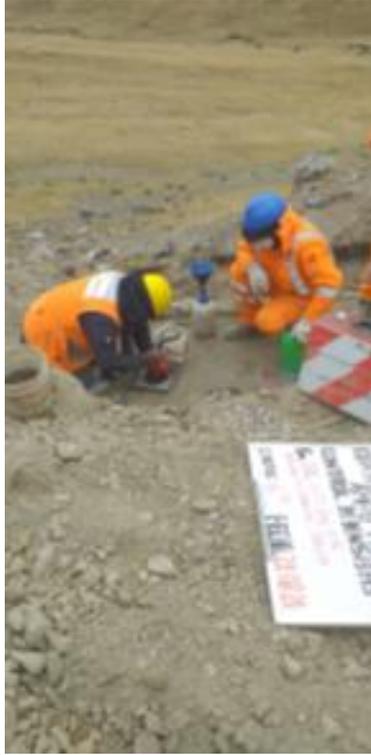
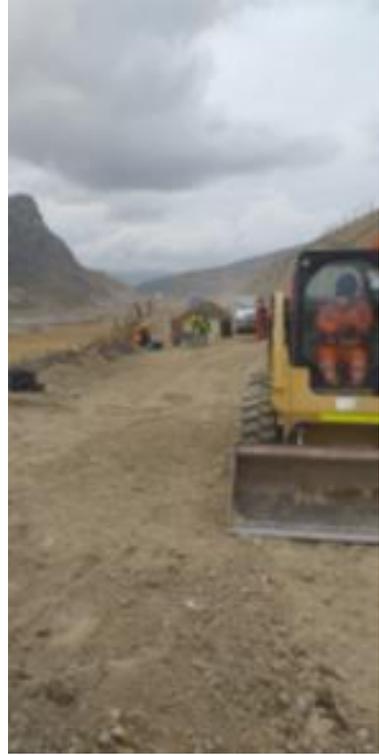
Actividades:
600.0 OBRAS DE ARTE Y DRENAJE: Partida 605.A RELLENO PARA ESTRUCTURA. Se realiza el relleno en las zonas de cabezales de alcantarilla y el control de calidad de los trabajos realizados.

CDescripcion_____:
En la progresiva Km. 186+966 Se realiza la verificación de las densidades del relleno compactado en zona de cabezales de alcantarilla, 4 peones, 2 técnicos de la Supervisión y la Contratista se utiliza el equipo de cono de arena, balanza electrónica. Para la carga del material de relleno se utiliza un minishovell (mini cargador)

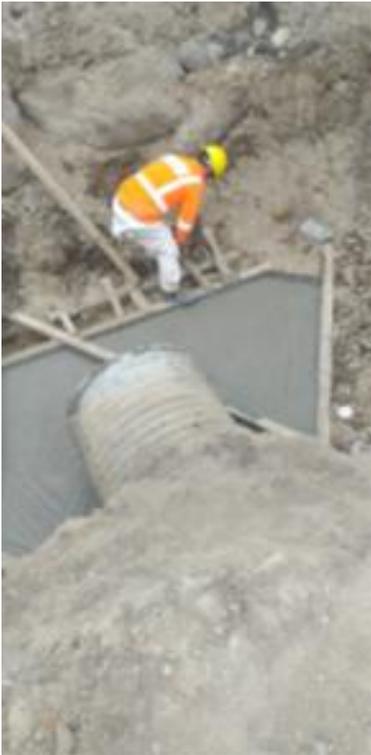
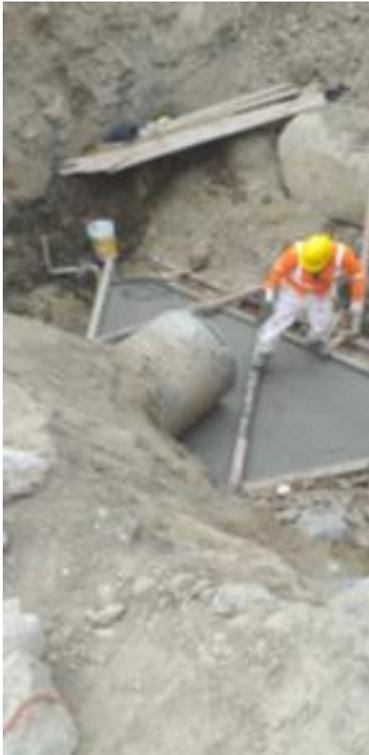
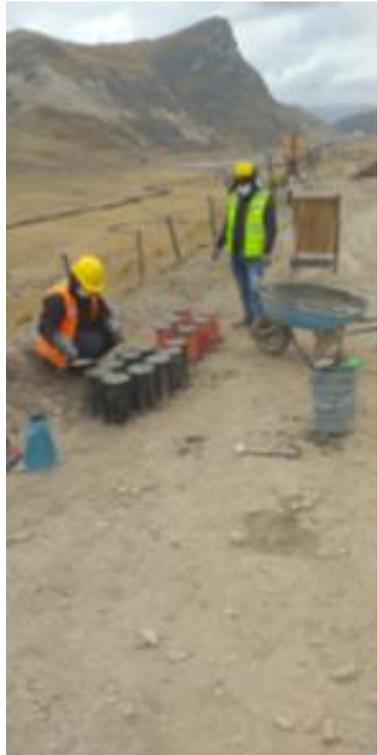
Actividades:
600.0 OBRAS DE ARTE Y DRENAJE , Partida 610.E CONCRETO CLASE E (F'c= 175 kg / cm2) : Se realiza el vaciado de la zapata de cabezal de alcantarilla, en el lado izquierdo de la vía.
700.0 TRANSPORTES, Partida 700.F TRANSPORTE DE CONCRETO HIDRÁULICO (CON MIXER) PARA D> 1 KM.

CDescripcion_____:
En la progresiva Km. 185+138 se ha realizado el vaciado Concreto clase E de F'c= 175 kg/ cm2 utilizando un Camión Mixer. El vaciado es en la zapata del cabezal de alcantarilla, en el lado izquierdo de la vía. participan, 1capataz, 6 obreros, 2 técnicos, 2 vigas, 3 especialistas de la Supervisión.

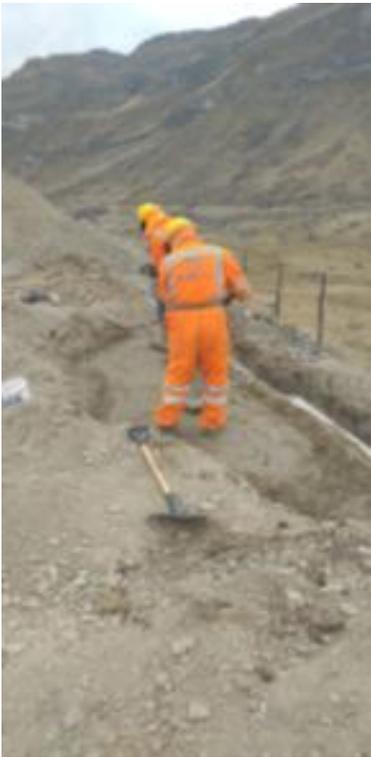
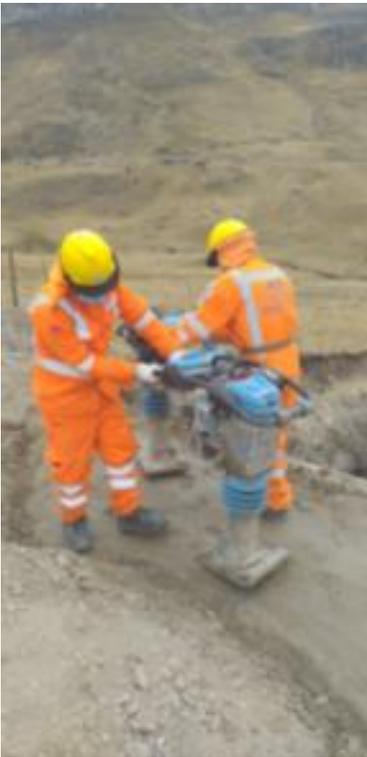
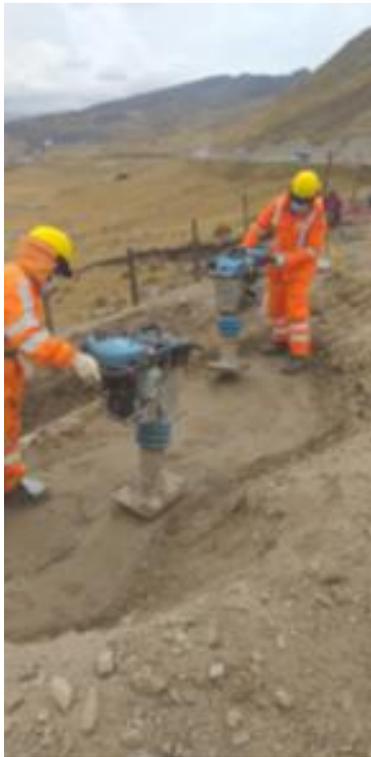
Actividades:
600.0 OBRAS DE ARTE Y DRENAJE.; Partida 605.A RELLENO DE LA ESTRUCTURA:
Se realiza la compactación del relleno en zonas de alcantarilla.

CDescripcion_____:
En la progresiva 185+738 se realiza el relleno y compactación en zonas adyacentes al cabezal de alcantarilla, en el lado izquierdo de la vía, participan 2 obreros, 1 operador, 1 capataz . se utiliza 4 equipos vibroapisonador y 1 mini cargador

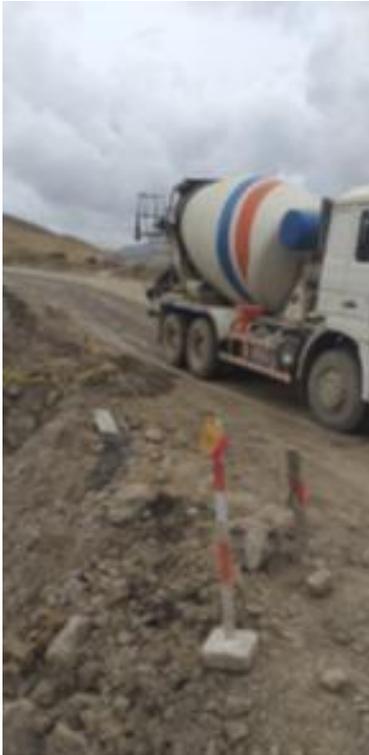
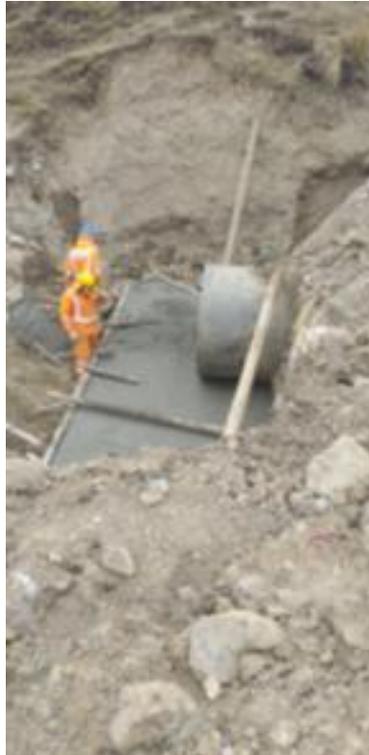
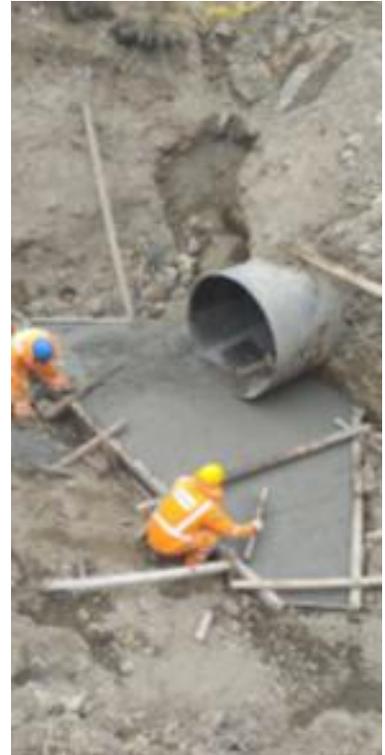
600.0 OBRAS DE ARTE Y DRENAJE: Partida 610.E CONCRETO CLASE E (F'C= 175 KG/CM2) : Se realiza el vaciado de zapata de cabezal de alcantarilla.

En la progresiva KM. 186+579.5 se ha realizado el vaciado de la zapata de alcantarilla (lado derecho de la vía)

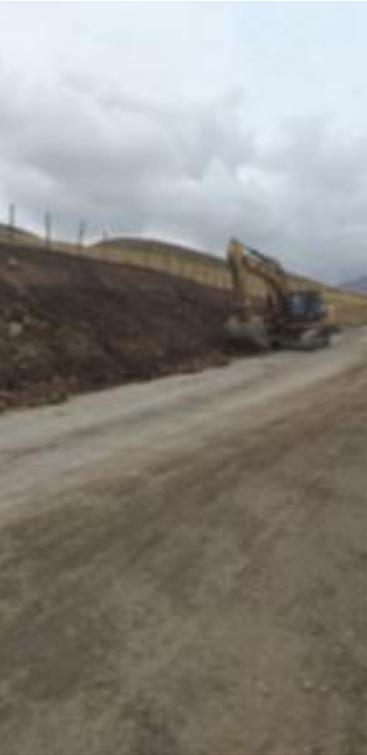
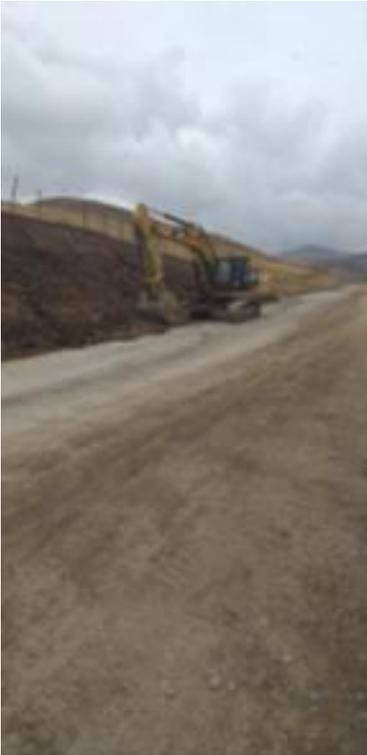
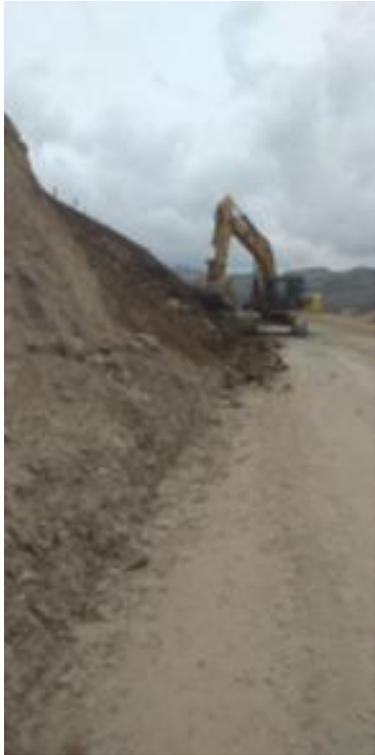
Actividades:
200.O MOVIMIENTO DE TIERRAS: Partida 207.A PERFILADO Y COMPACTADO EN ZONAS DE CORTE: Se realiza el perfilado del talud en zonas de corte.

CDescripcion_____:
En las progresivas 186+250 hasta el Km. 186+350 Se realiza el perfilado del talud en zonas de corte . utilizando una excavadora de oruga, participan 3 obreros 2 vigías y 1 ingeniero de producción y especialista en obras de arte y drenaje.

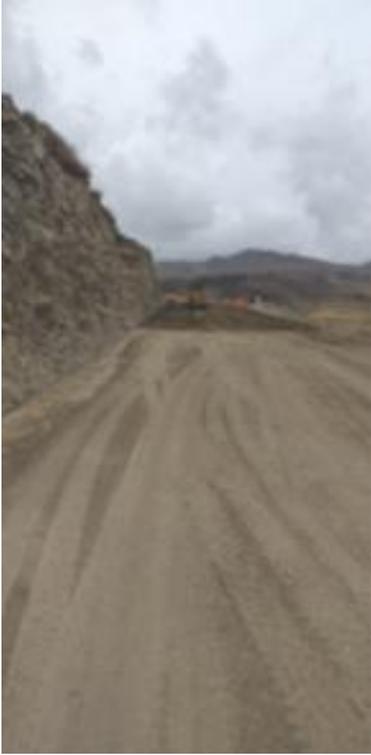
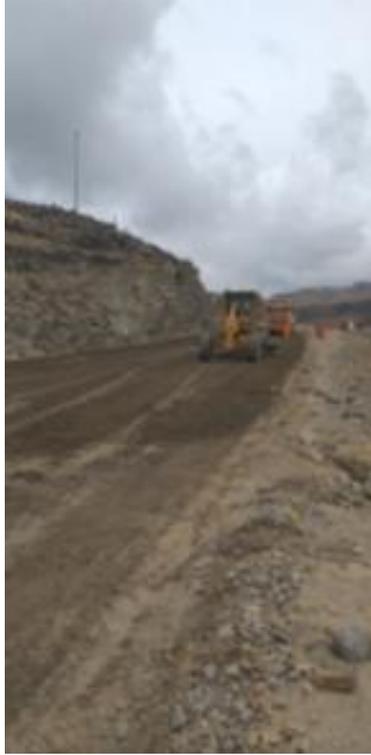
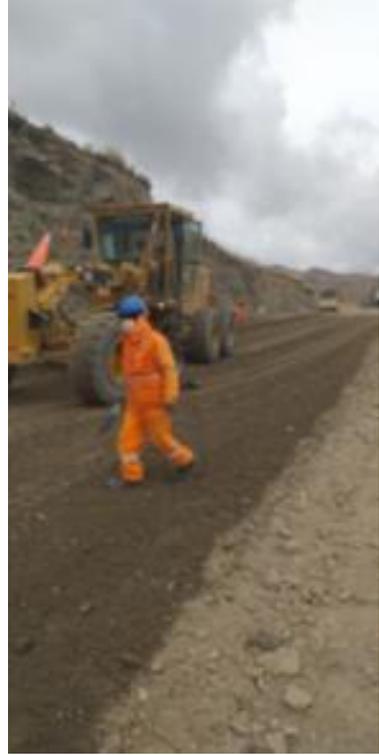
Actividades:
200.0 MOVIMIENTO DE TIERRAS: Partida 210.A CONFORMACIÓN DE TERRAPLENES : Se realiza la conformación del terraplén, primera capa de 15 cms de la corona

CDescripcion_____:
En la progresiva Km. 183+600 a Km. 184+030 se realiza la conformación de terraplén a nivel de primera capa de corona a una altura de -15 cms de la subrasante, Se utiliza 1 motoniveladora, 1 compactadora, 1 camión Cisterna, 1 Capataz, 6 obreros, 2 vigías, 1 especialista de producción.

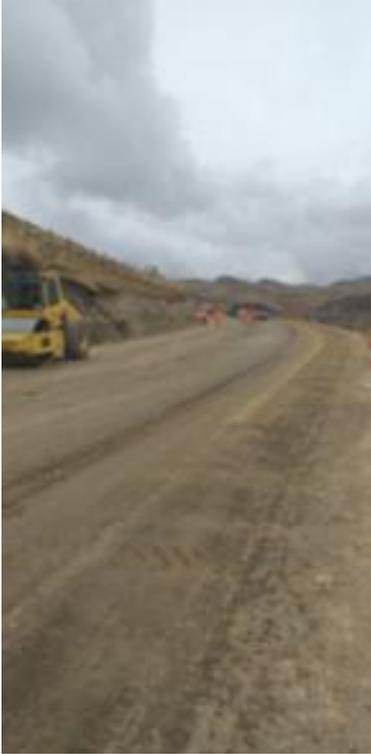
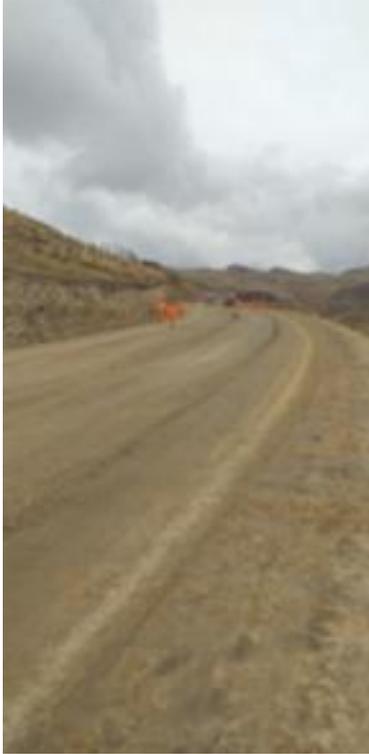
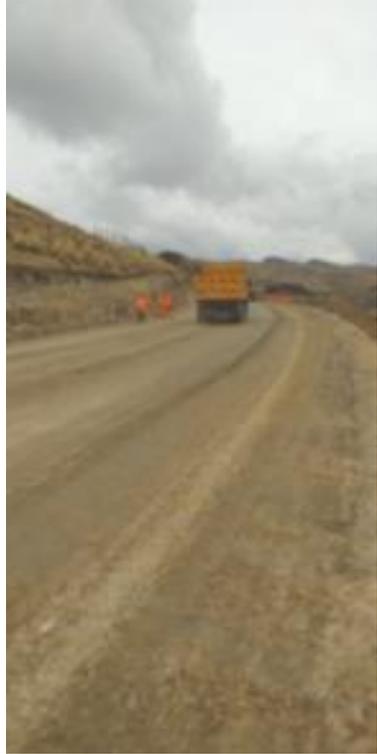
Actividades:
100.0 TRABAJOS PRELIMINARES, Partida 102.A TOPOGRAFIA Y GEOREFERENCIACIÓN: Se realiza la nivelación topográfica de los trabajos de conformación de terraplén en la vía.

CDescripcion_____:
En la progresiva Km. 163+800 se realiza la nivelación y replanteo topográfico para continuar con la conformación del terraplén a nivel de la subrasante. participan 1 topografo, 2 ayudantes, 4 obreros

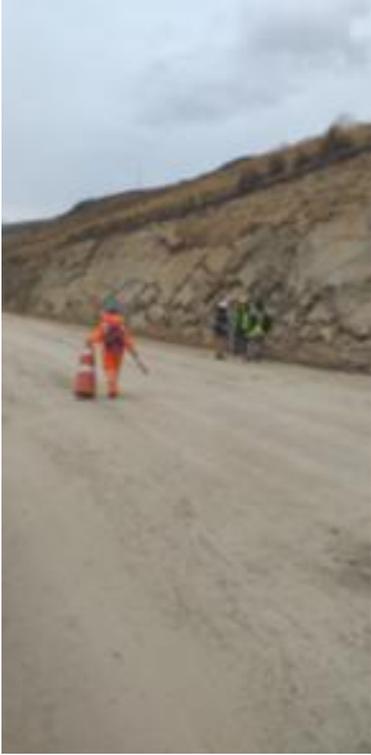
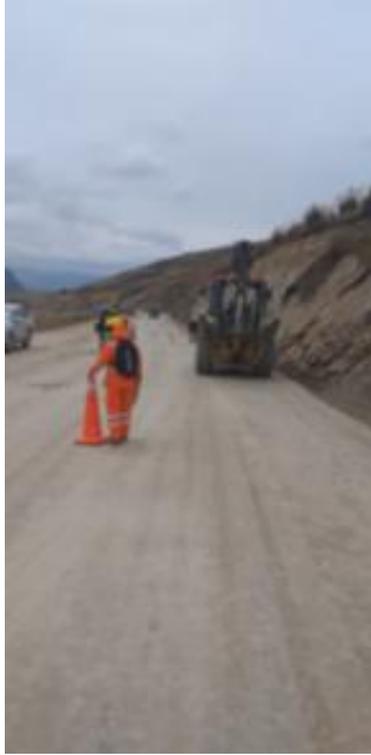
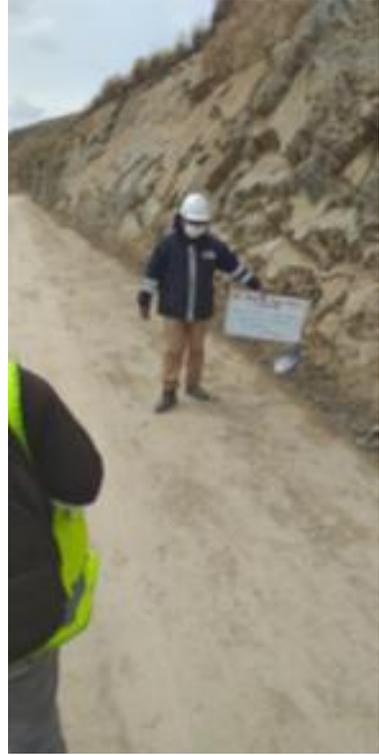
Actividades:
LABORES DE CONTROL DE CALIDAD : la supervisión realiza la evaluación en zona donde se realizarán subdrenaje

CDescripcion_____:
Desde la progresiva 183+120 a 183200 Se realiza la toma de muestras de material en zona donde van cunetas de drenaje, se extrae material para evaluar si es necesario la construcción de subdrenes en esta zona. Se utiliza una retroexcavadora y herramientas menores para la ejecución de esta actividad. Participan, jefe de laboratorio, 3 técnicos 1 especialista de la Supervisión, por la empresa participa 2 obreros, 2 vigías, 1 técnico
